**Accertamento sulle condizioni di stabilità  
Con metodo V.T.A. (Visual Tree Assessment)  
di specie arboree**

Dott. Attilio Ferraiolo

Il sottoscritto, Dott. Agronomo Attilio Ferraiolo, iscritto all'Ordine dei Dottori Agronomi e Forestali di Roma al N° 1537, è stato incaricato Comune di Albano Laziale Settore IV Ambiente, con determinazione N° Ge. le 730 del 02/09/2015 e N. Int. 97 del 02/09/2015, di redigere perizia sulle attuali condizioni di stabilità di n°40 pianta ad alto fusto poste all'interno del parco pubblico denominato "Villa Carliseppe" sito in Albano Laziale con ingresso su via della Stella n° 7.

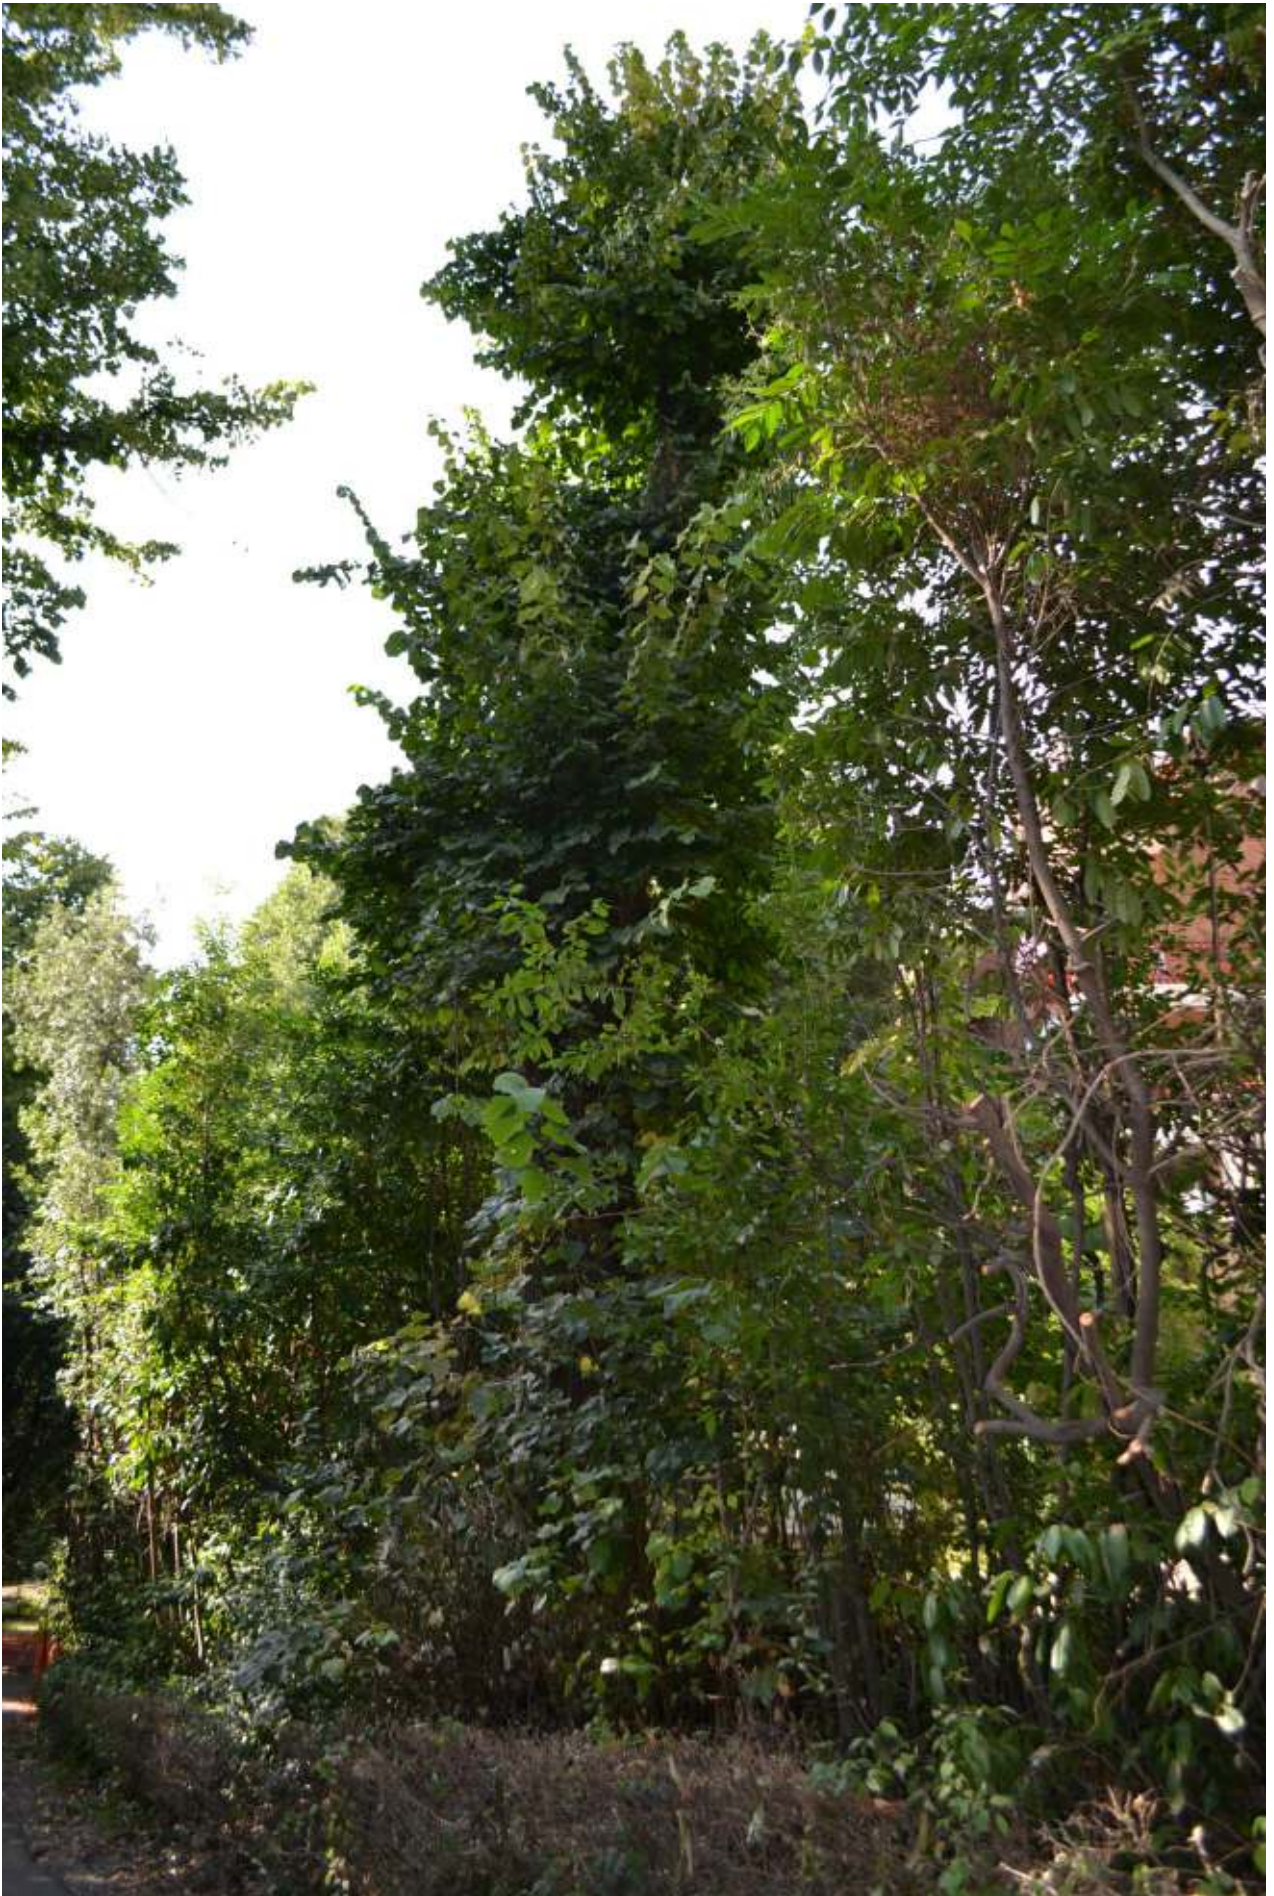
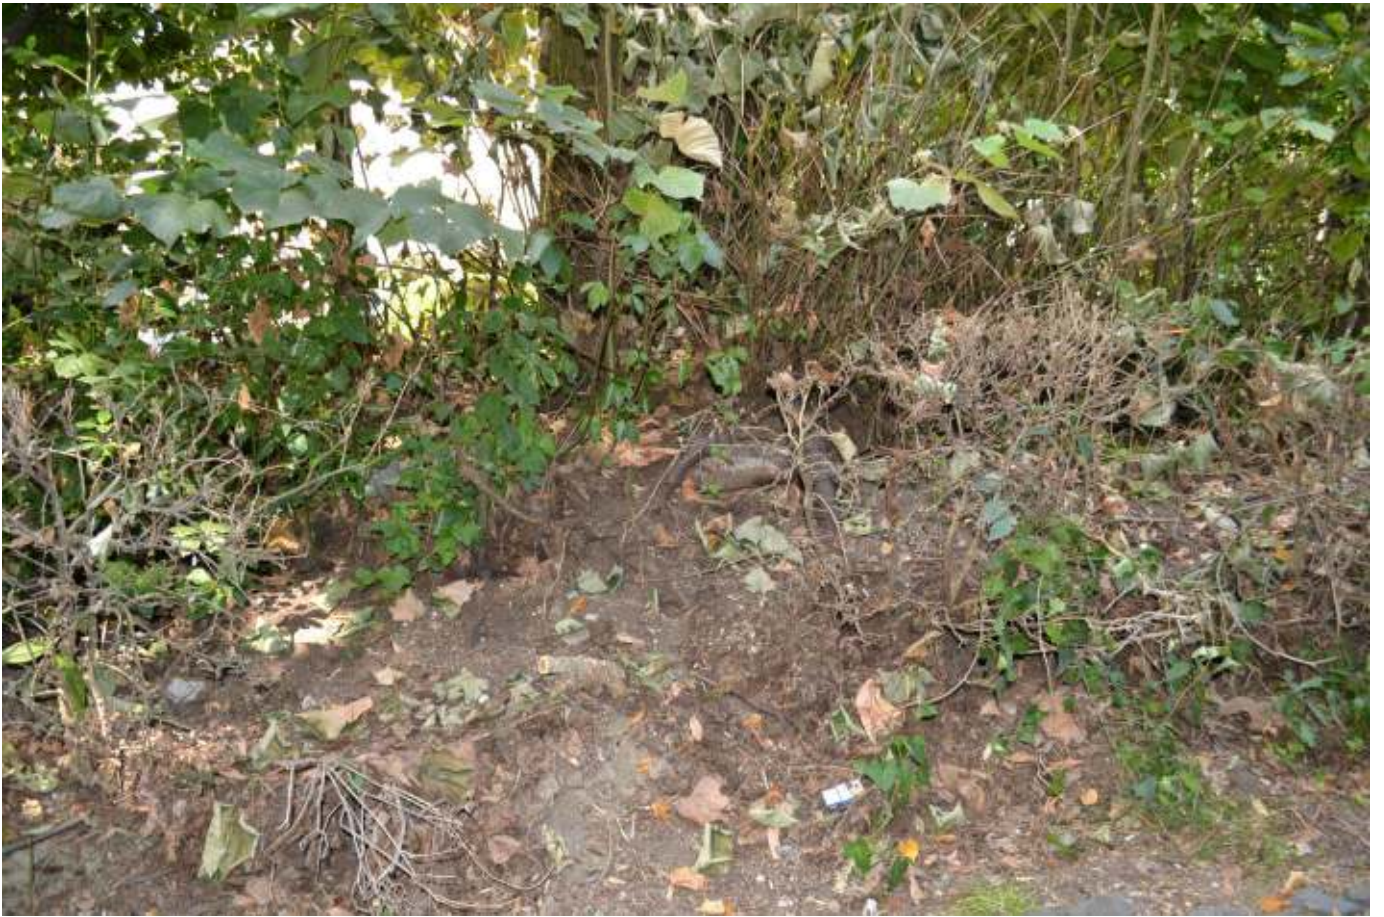
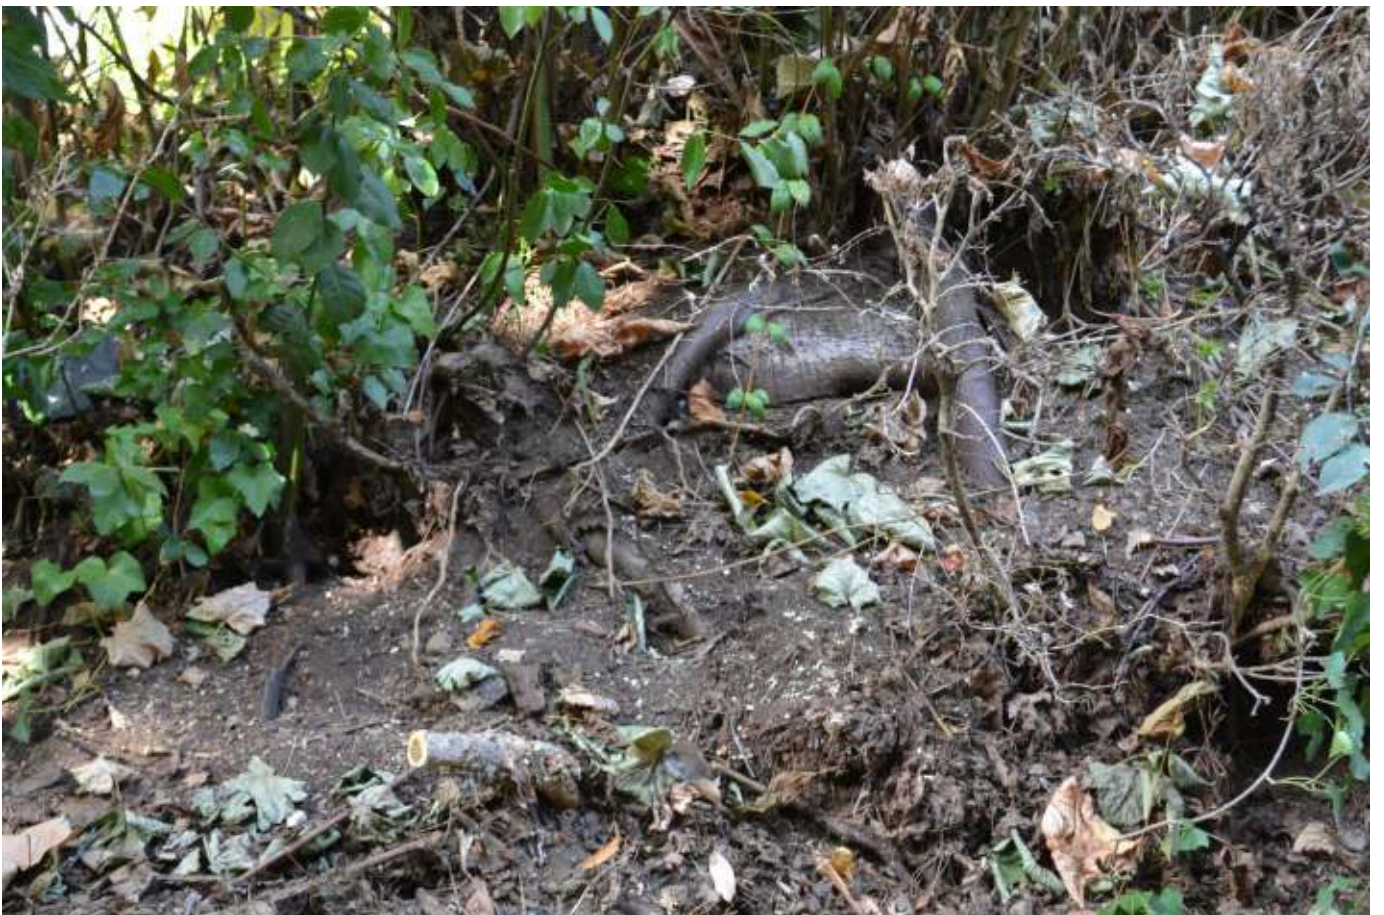
Radici affioranti, sollevamenti, fessure nella zona pavimentata	Si
<b>Sintomi di difetti meccanici</b>	
Rigonfiamenti anulari e protuberanze	Su tutta la pianta
Costolature	Su tutta la pianta
Alterazioni di aspetto della corteccia	Su tutta la pianta
<b>Dati generali</b>	
Distanza (della base dell'albero) da carreggiata stradale, marciapiede, edifici, ecc.	2m
Distanza da altri individui arborei vicini e situazione a livello di concorrenza	10m

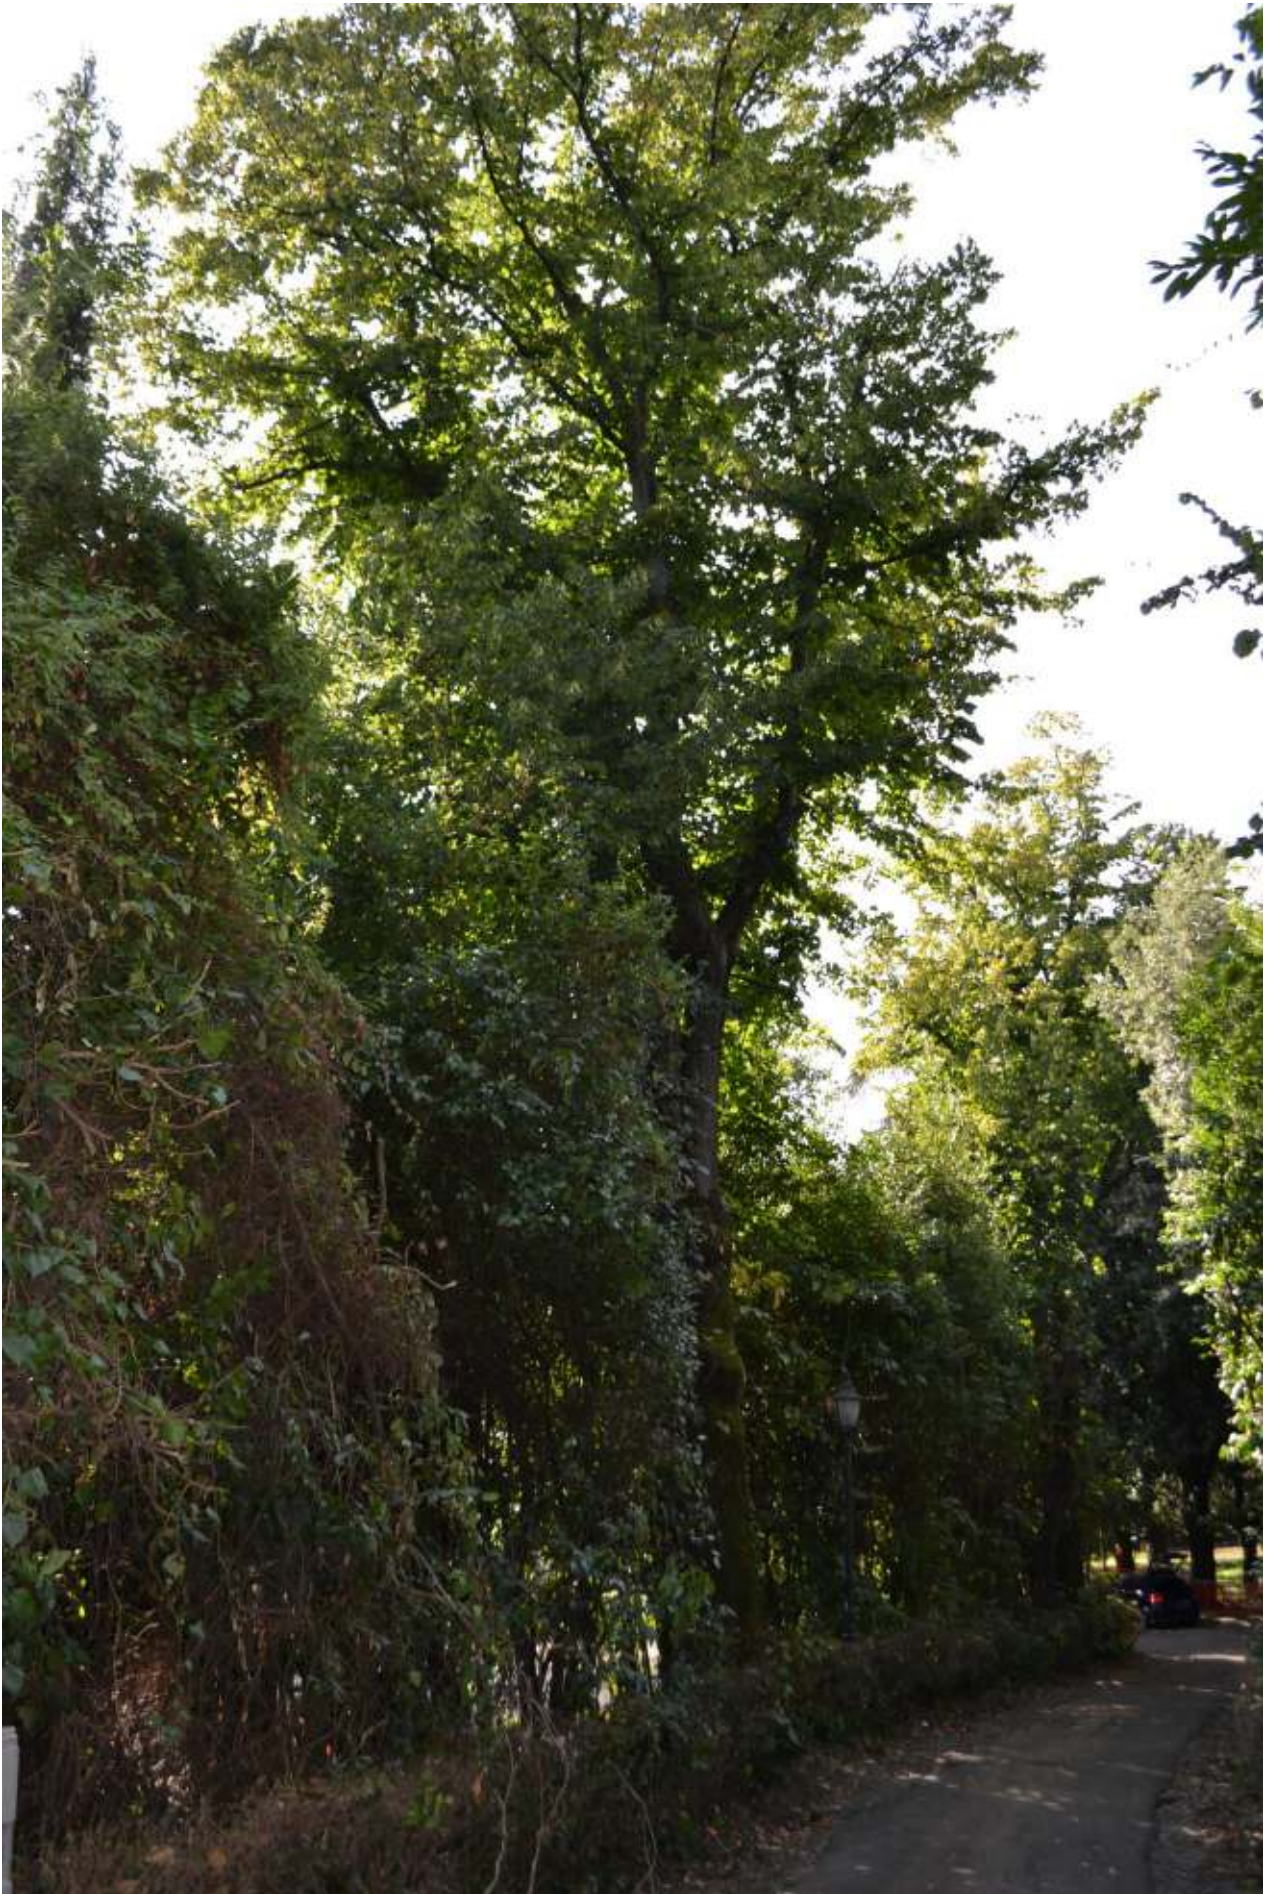
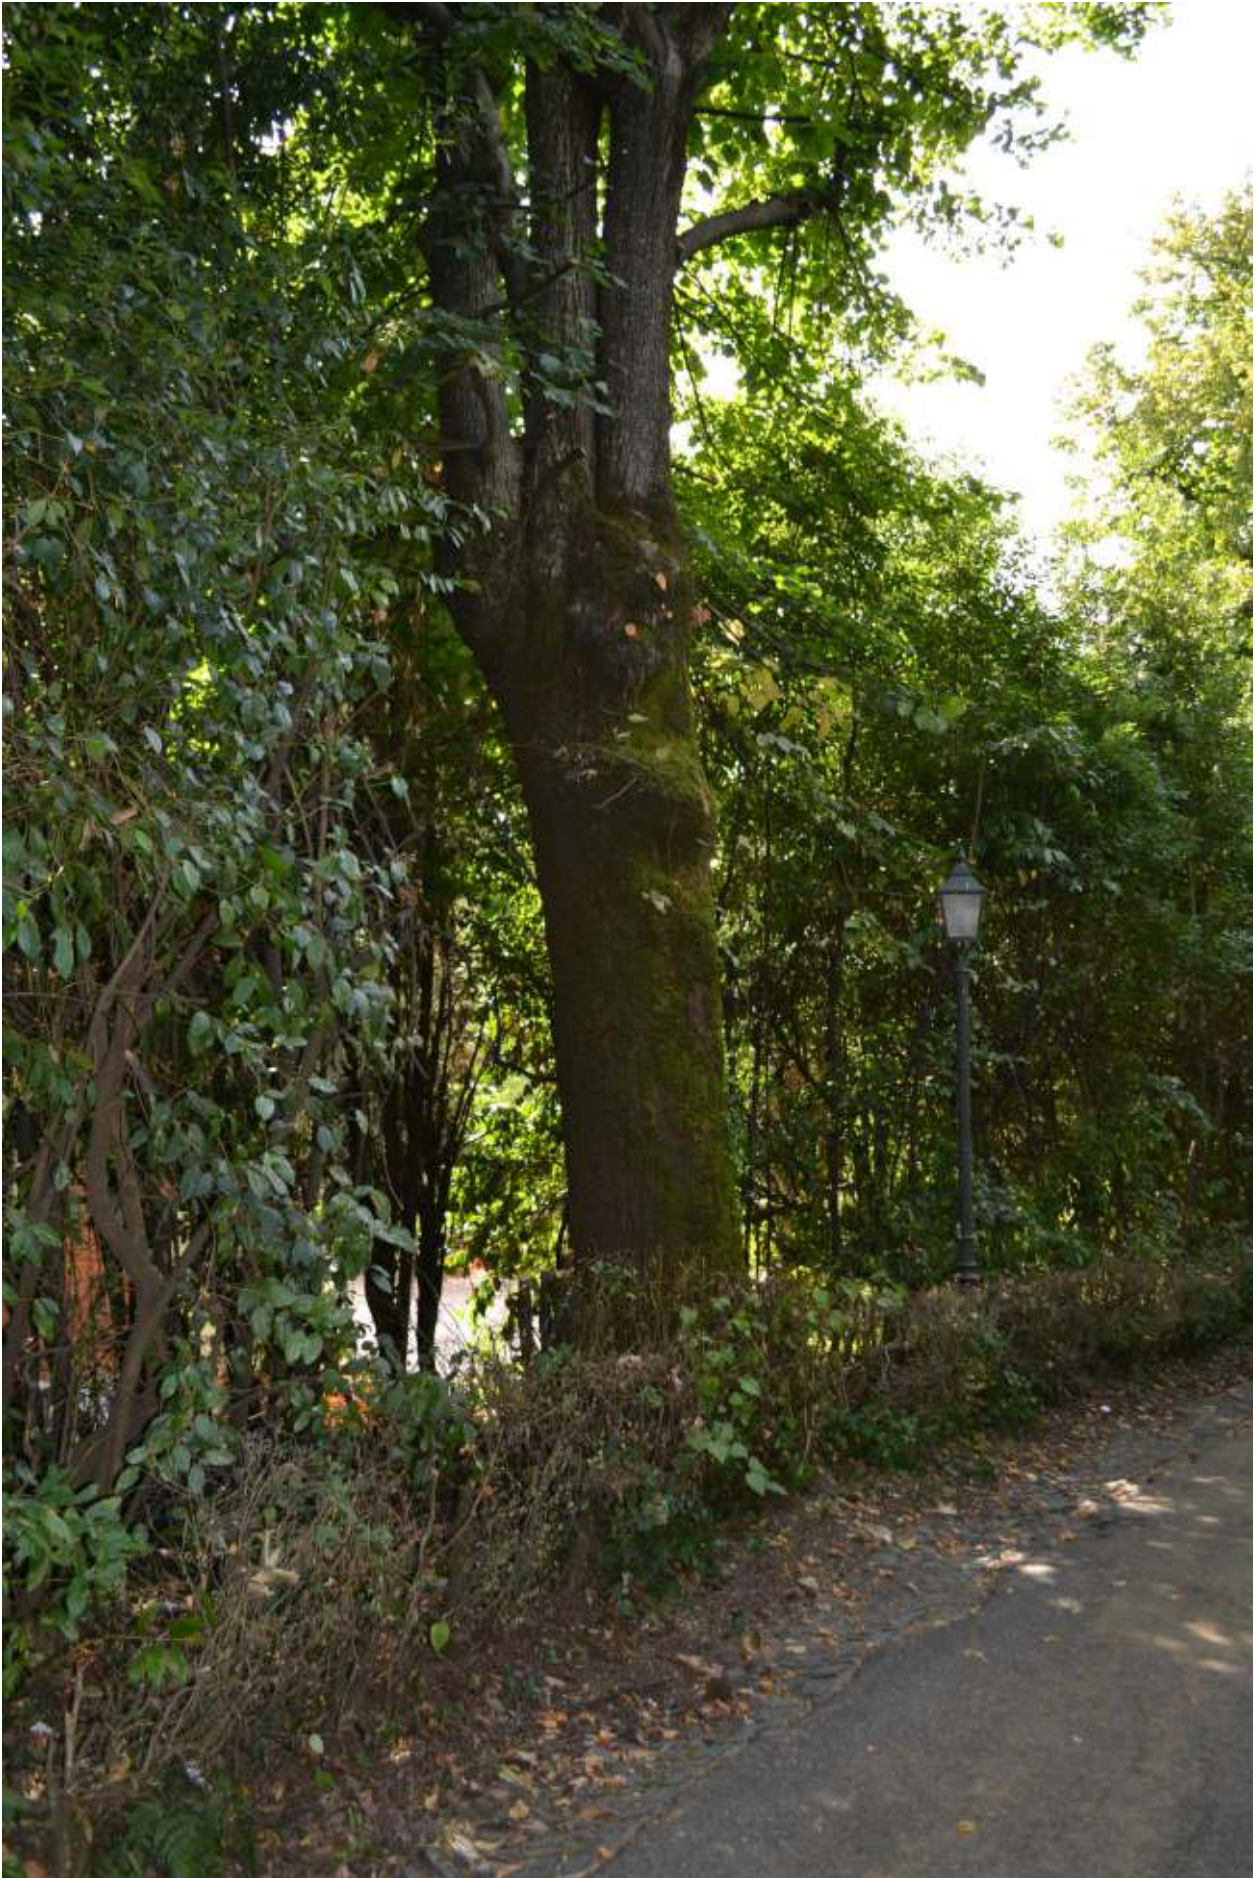
Radici affioranti, sollevamenti, fessure nella zona pavimentata	Si
<b>Sintomi di difetti meccanici</b>	
Rigonfiamenti anulari e protuberanze	Su tutta la pianta
Costolature	Su tutta la pianta
Alterazioni di aspetto della corteccia	Su tutta la pianta
<b>Dati generali</b>	
Distanza (della base dell'albero) da carreggiata stradale, marciapiede, edifici, ecc.	2m
Distanza da altri individui arborei vicini e situazione a livello di concorrenza	10m

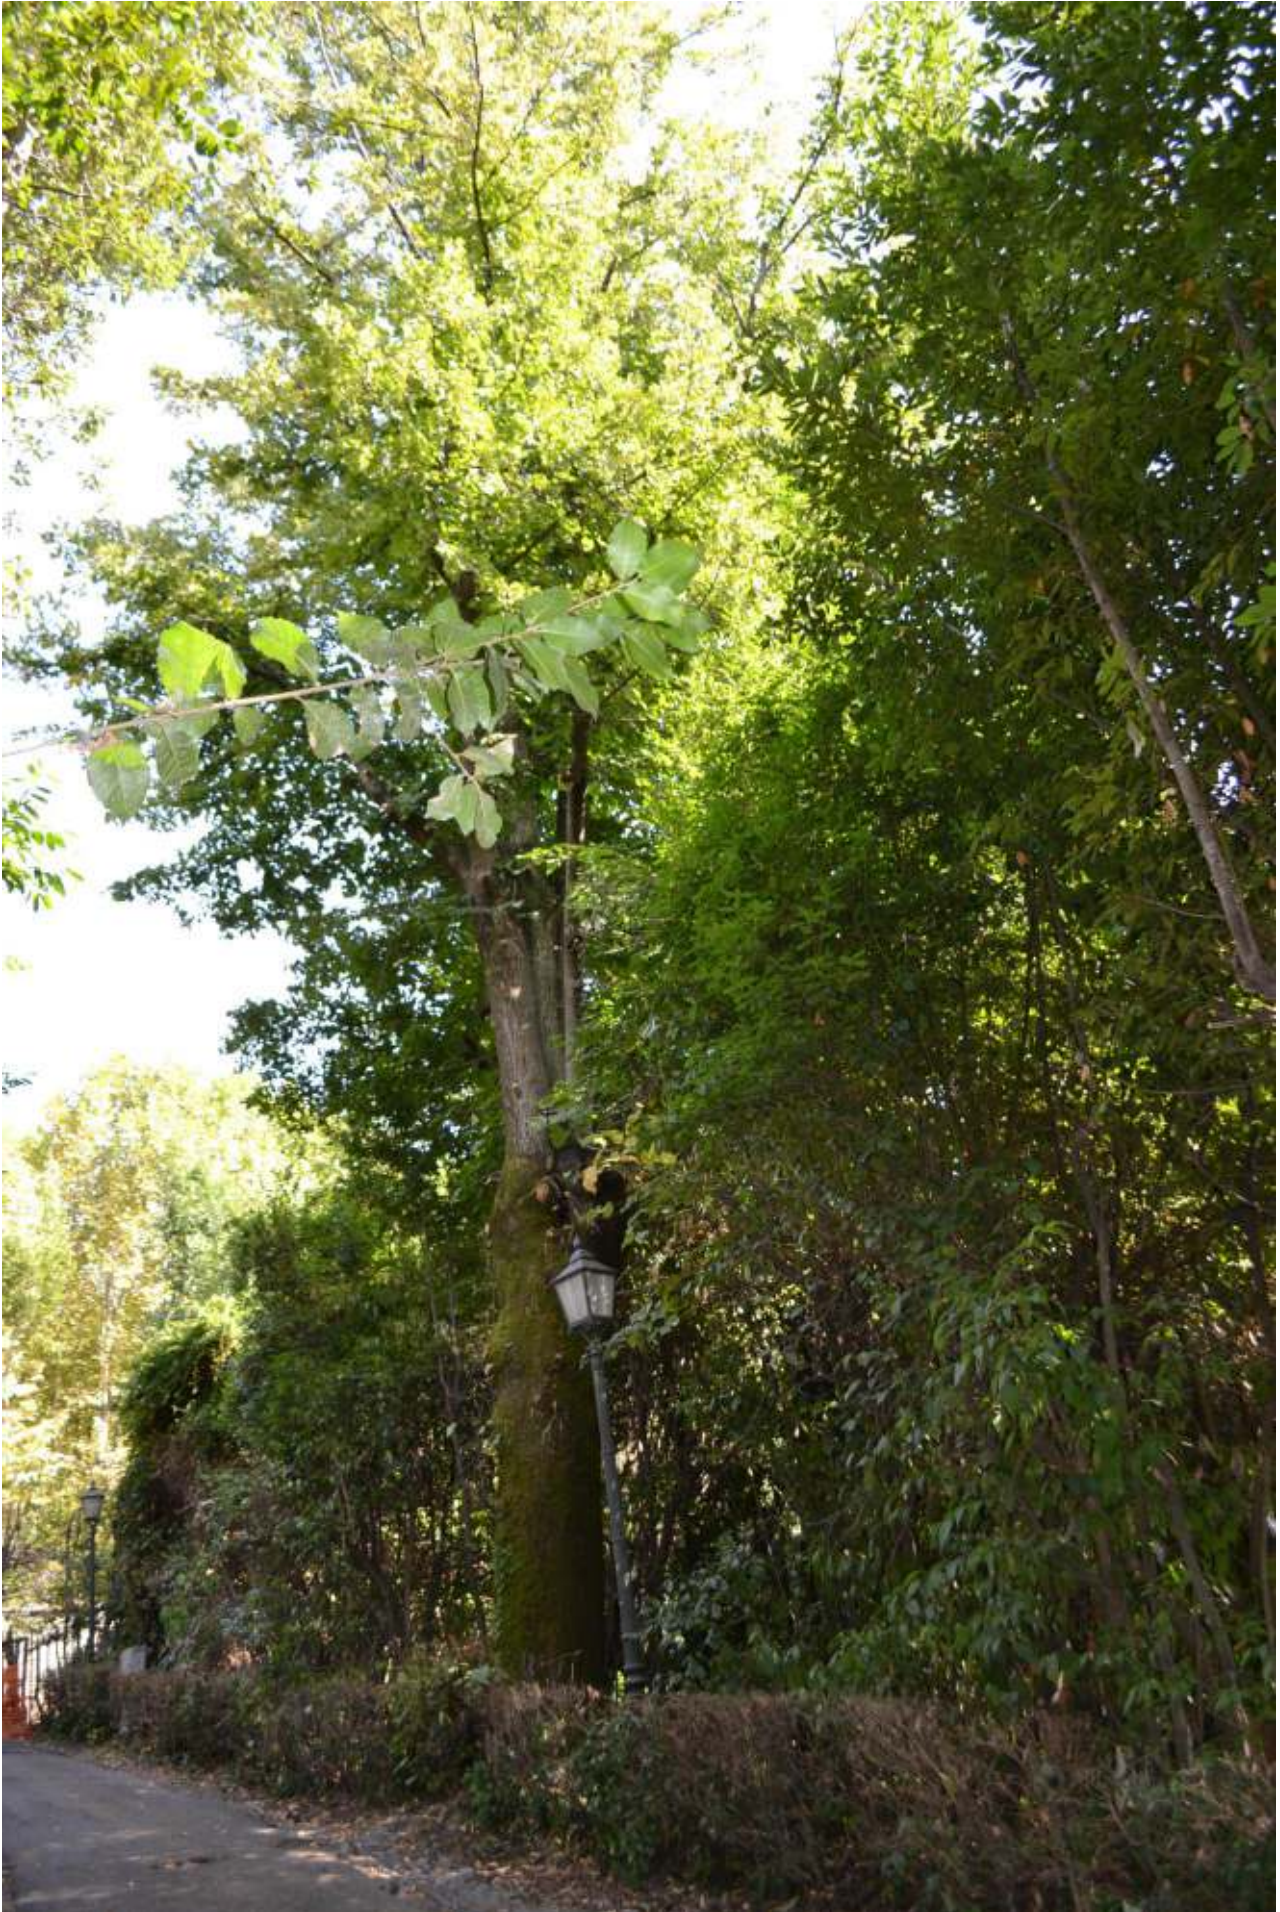
FOTO 1

Radici affioranti, sollevamenti, fessure nella zona pavimentata	<b>Si</b>
<b>Sintomi di difetti meccanici</b>	
Rigonfiamenti anulari e protuberanze	<b>Su tutta la pianta</b>
Costolature	<b>Su tutta la pianta</b>
Alterazioni di aspetto della corteccia	<b>Su tutta la pianta</b>
<b>Dati generali</b>	
Distanza (della base dell'albero) da carreggiata stradale, marciapiede, edifici, ecc.	<b>2m</b>
Distanza da altri individui arborei vicini e situazione a livello di concorrenza	<b>10m</b>

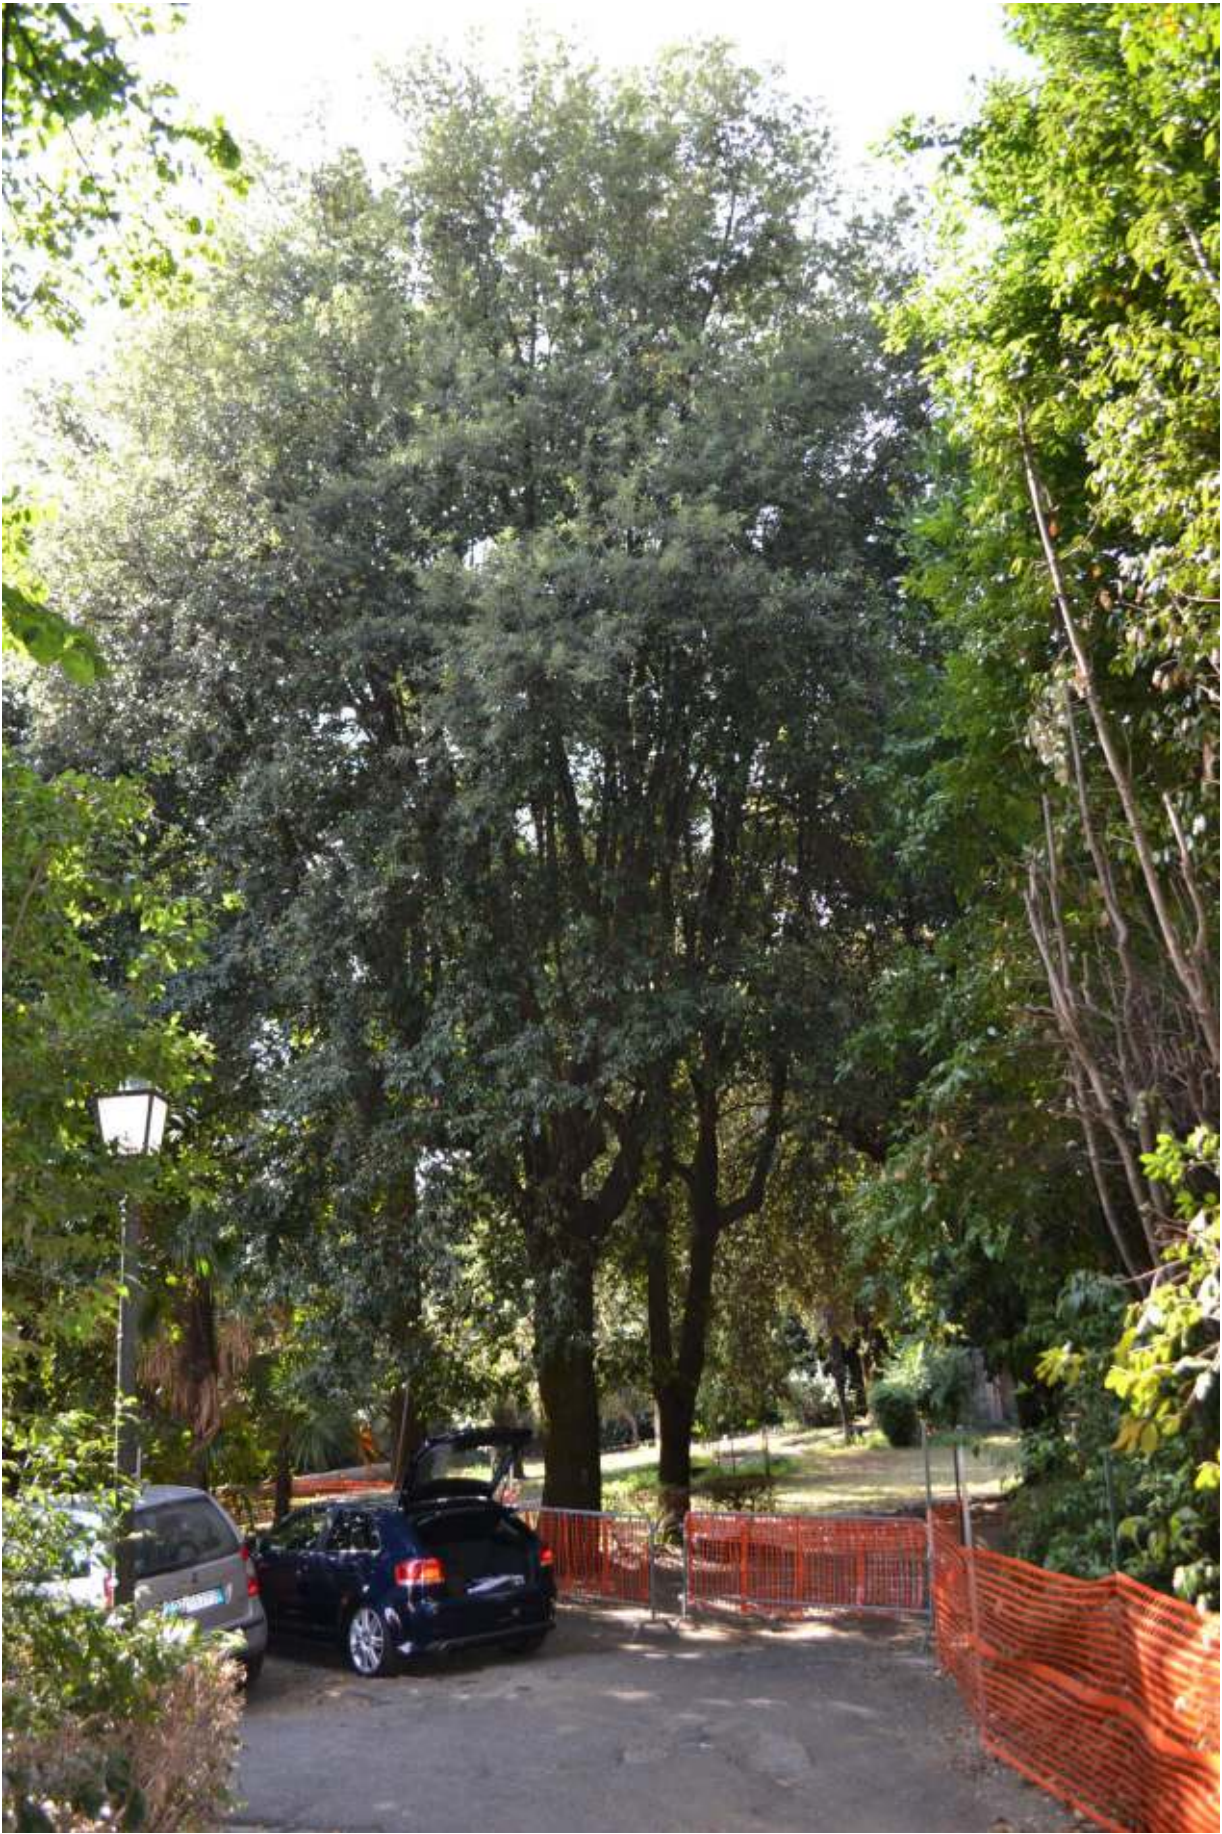
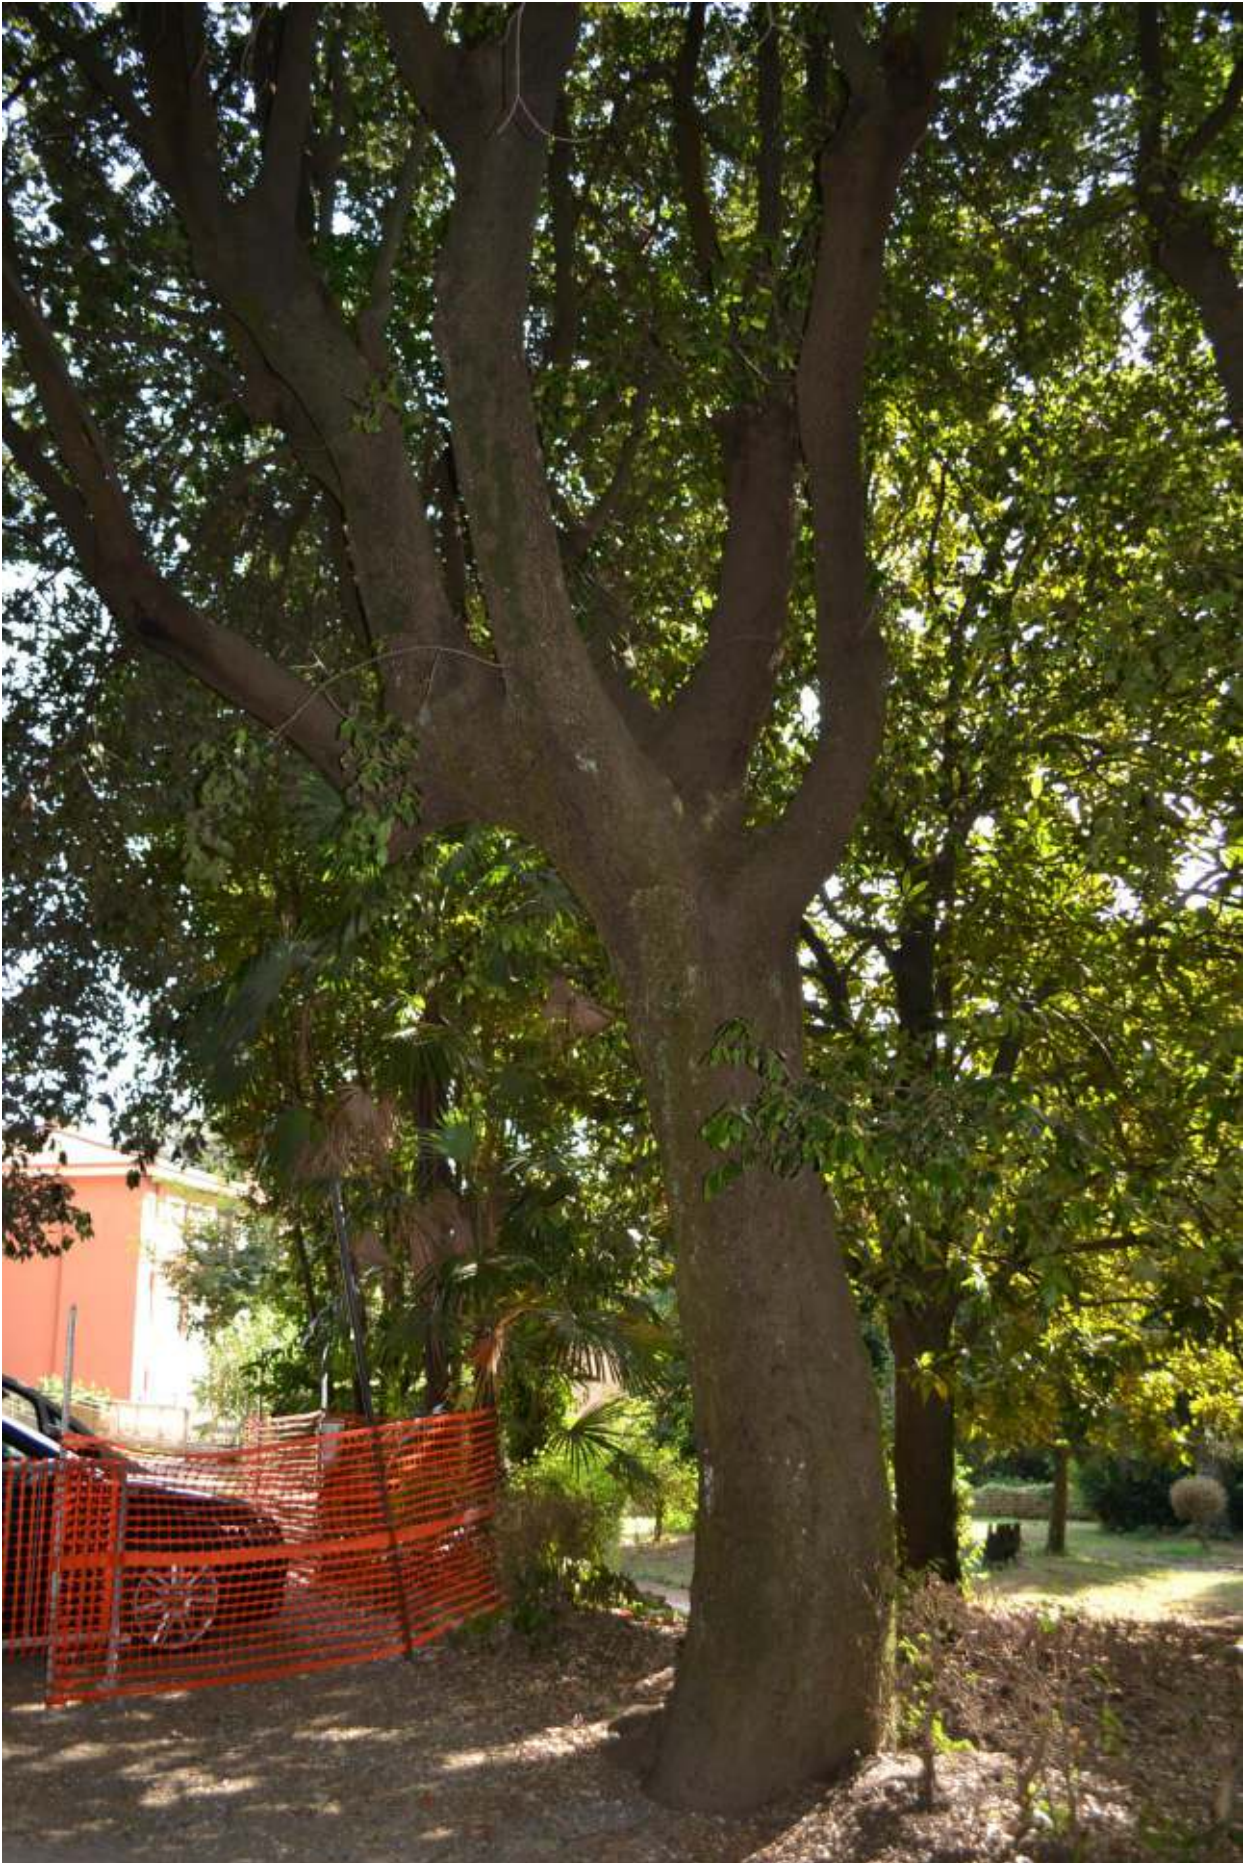
**3)** La zona del colletto si presenta normale senza zone di compressione fessurazioni o cavità come rilevato dalla scheda allegata e ben visibile dalle foto allegate.

Radici affioranti, sollevamenti, fessure nella zona pavimentata	No
<b>Sintomi di difetti meccanici</b>	
Rigonfiamenti anulari e protuberanze	Branche secondarie
Costolature	No
Alterazioni di aspetto della corteccia	No
<b>Dati generali</b>	
Distanza (della base dell'albero) da carreggiata stradale, marciapiede, edifici, ecc.	2m
Distanza da altri individui arborei vicini e situazione a livello di concorrenza	2m

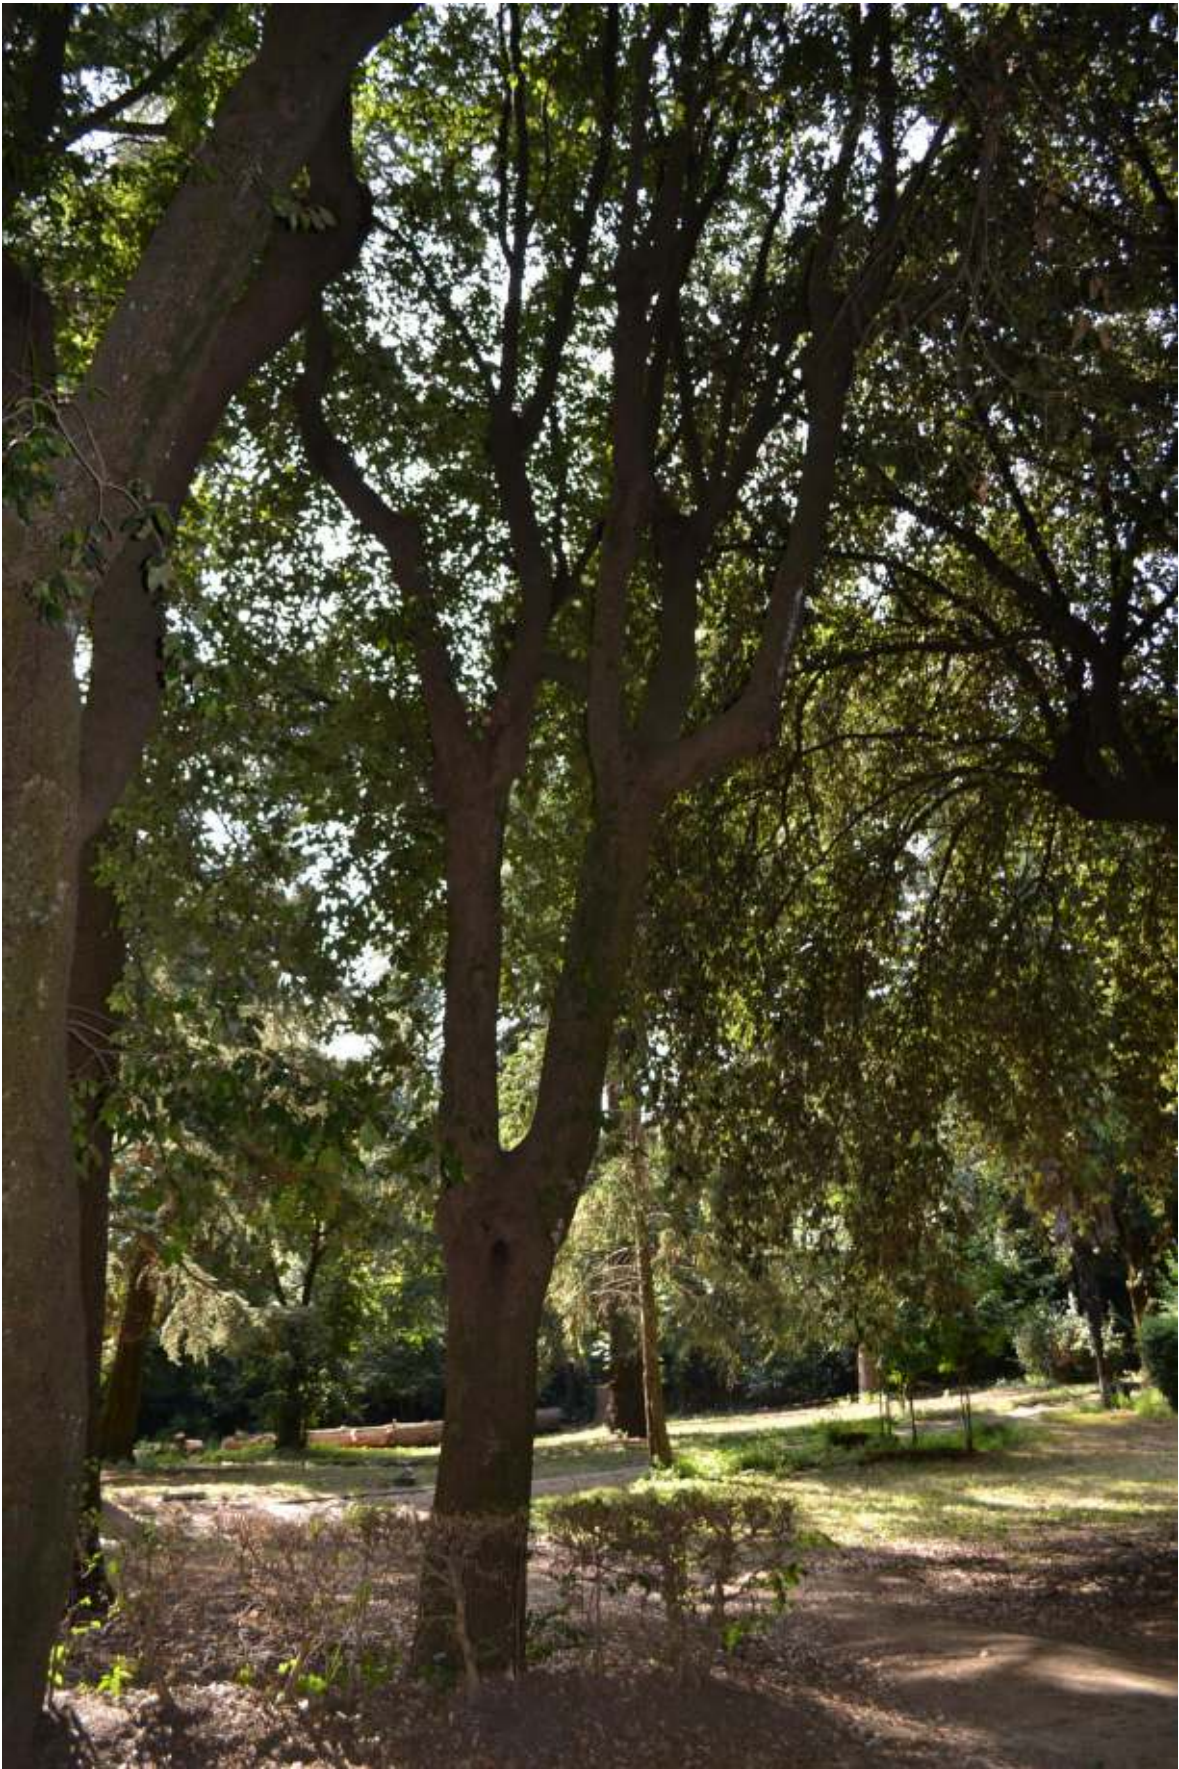
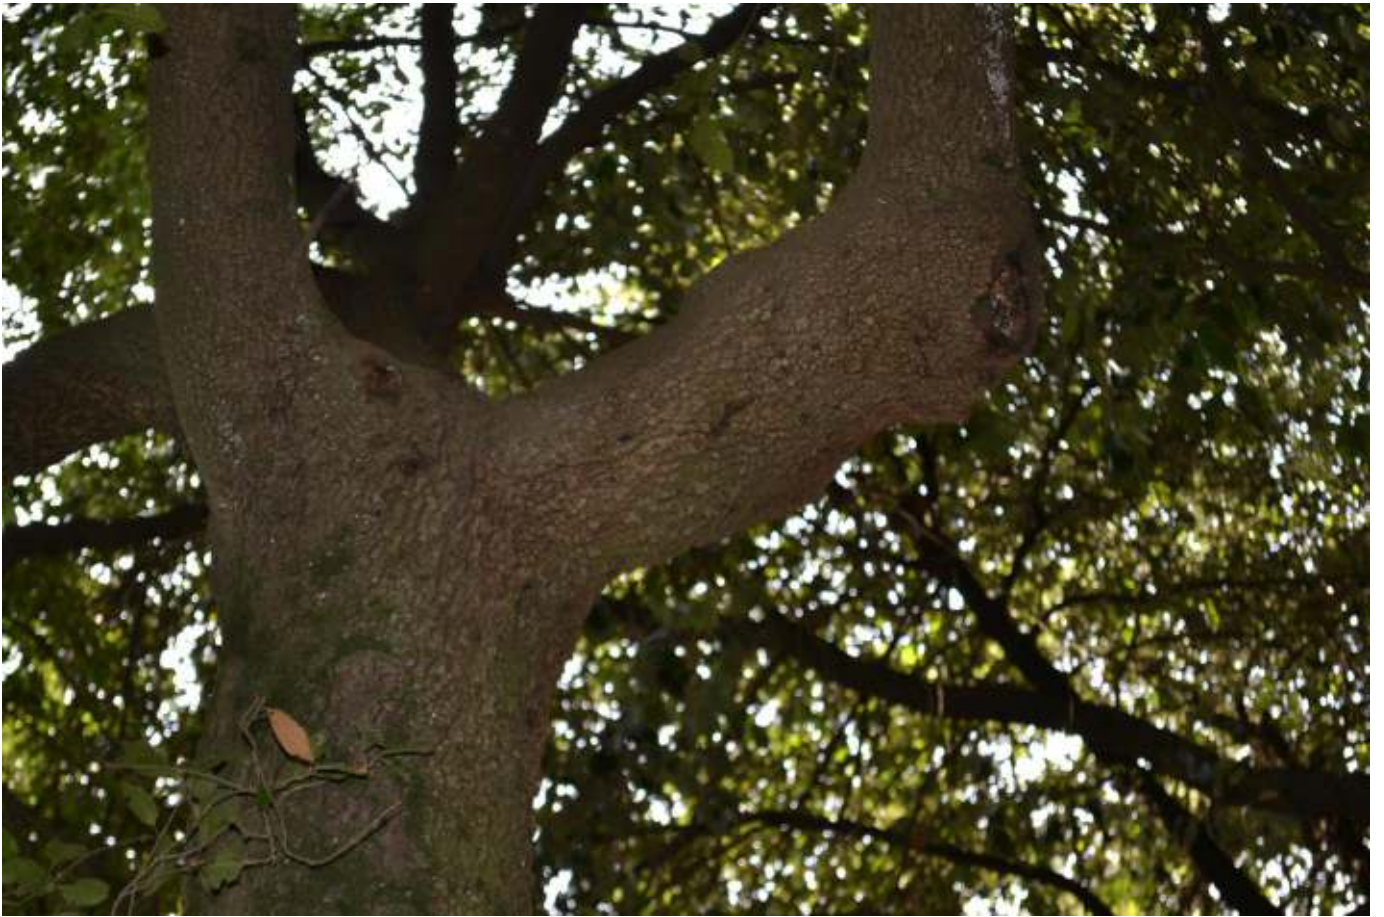
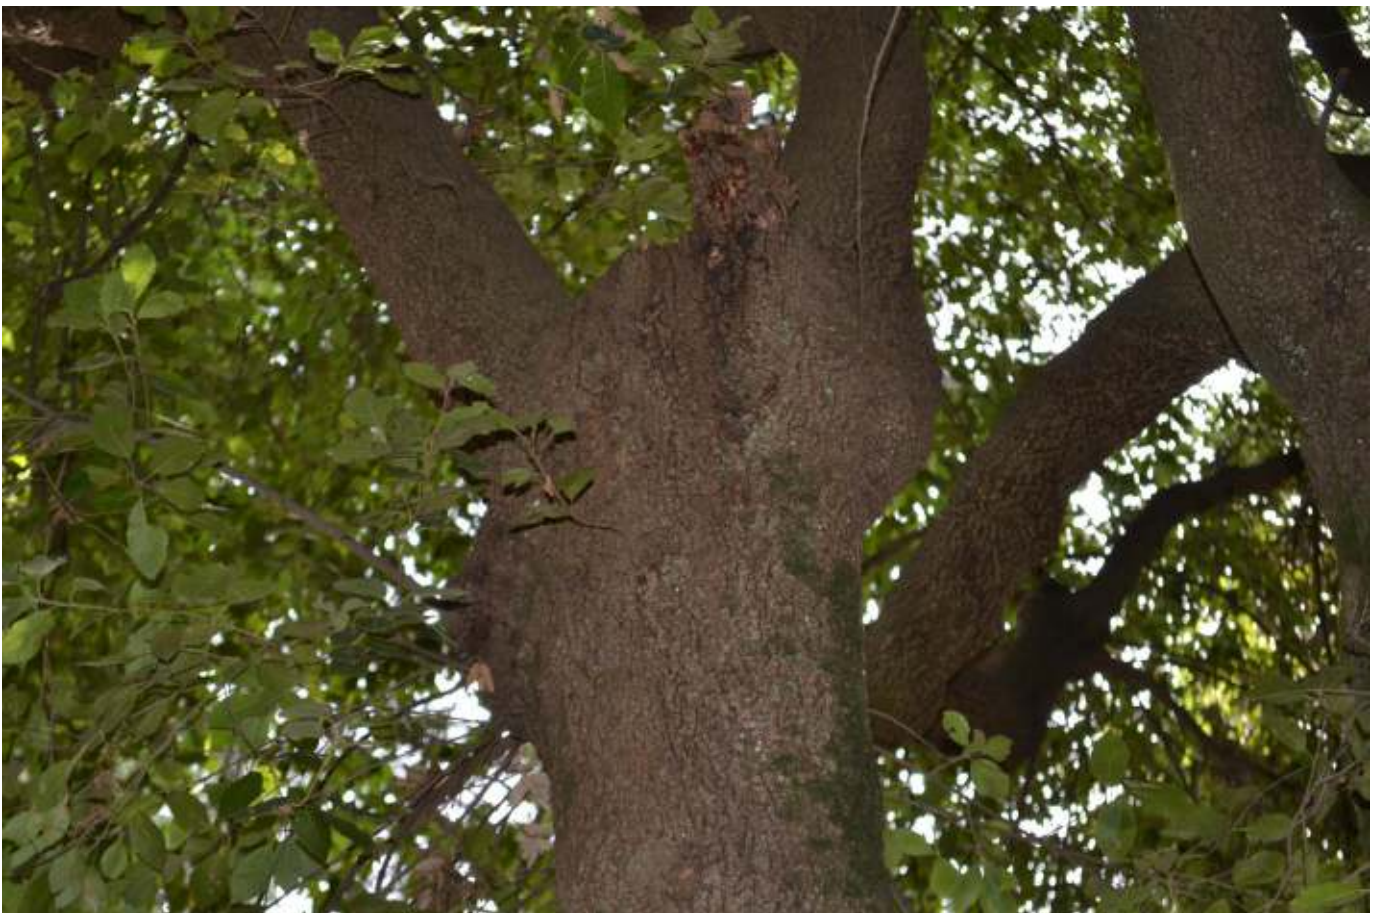
**3)** La zona del colletto si presenta normale senza zone di compressione fessurazioni o cavità come rilevato dalla scheda allegata e ben visibile dalle foto allegate.

Radici affioranti, sollevamenti, fessure nella zona pavimentata	No
<b>Sintomi di difetti meccanici</b>	
Rigonfiamenti anulari e protuberanze	Branche secondarie
Costolature	No
Alterazioni di aspetto della corteccia	No
<b>Dati generali</b>	
Distanza (della base dell'albero) da carreggiata stradale, marciapiede, edifici, ecc.	2m
Distanza da altri individui arborei vicini e situazione a livello di concorrenza	2m
