**Accertamento sulle condizioni di stabilità  
Con metodo V.T.A. (Visual Tree Assessment)  
di specie arboree**

Dott. Attilio Ferraiolo

Il sottoscritto, Dott. Agronomo Attilio Ferraiolo, iscritto all'Ordine dei Dottori Agronomi e Forestali di Roma al N° 1537, è stato incaricato Comune di Albano Laziale Settore IV Ambiente, con determinazione N° Ge. le 730 del 02/09/2015 e N. Int. 97 del 02/09/2015, di redigere perizia sulle attuali condizioni di stabilità di n°40 pianta ad alto fusto poste all'interno del parco pubblico denominato "Villa Carliseppe" sito in Albano Laziale con ingresso su via della Stella n° 7.

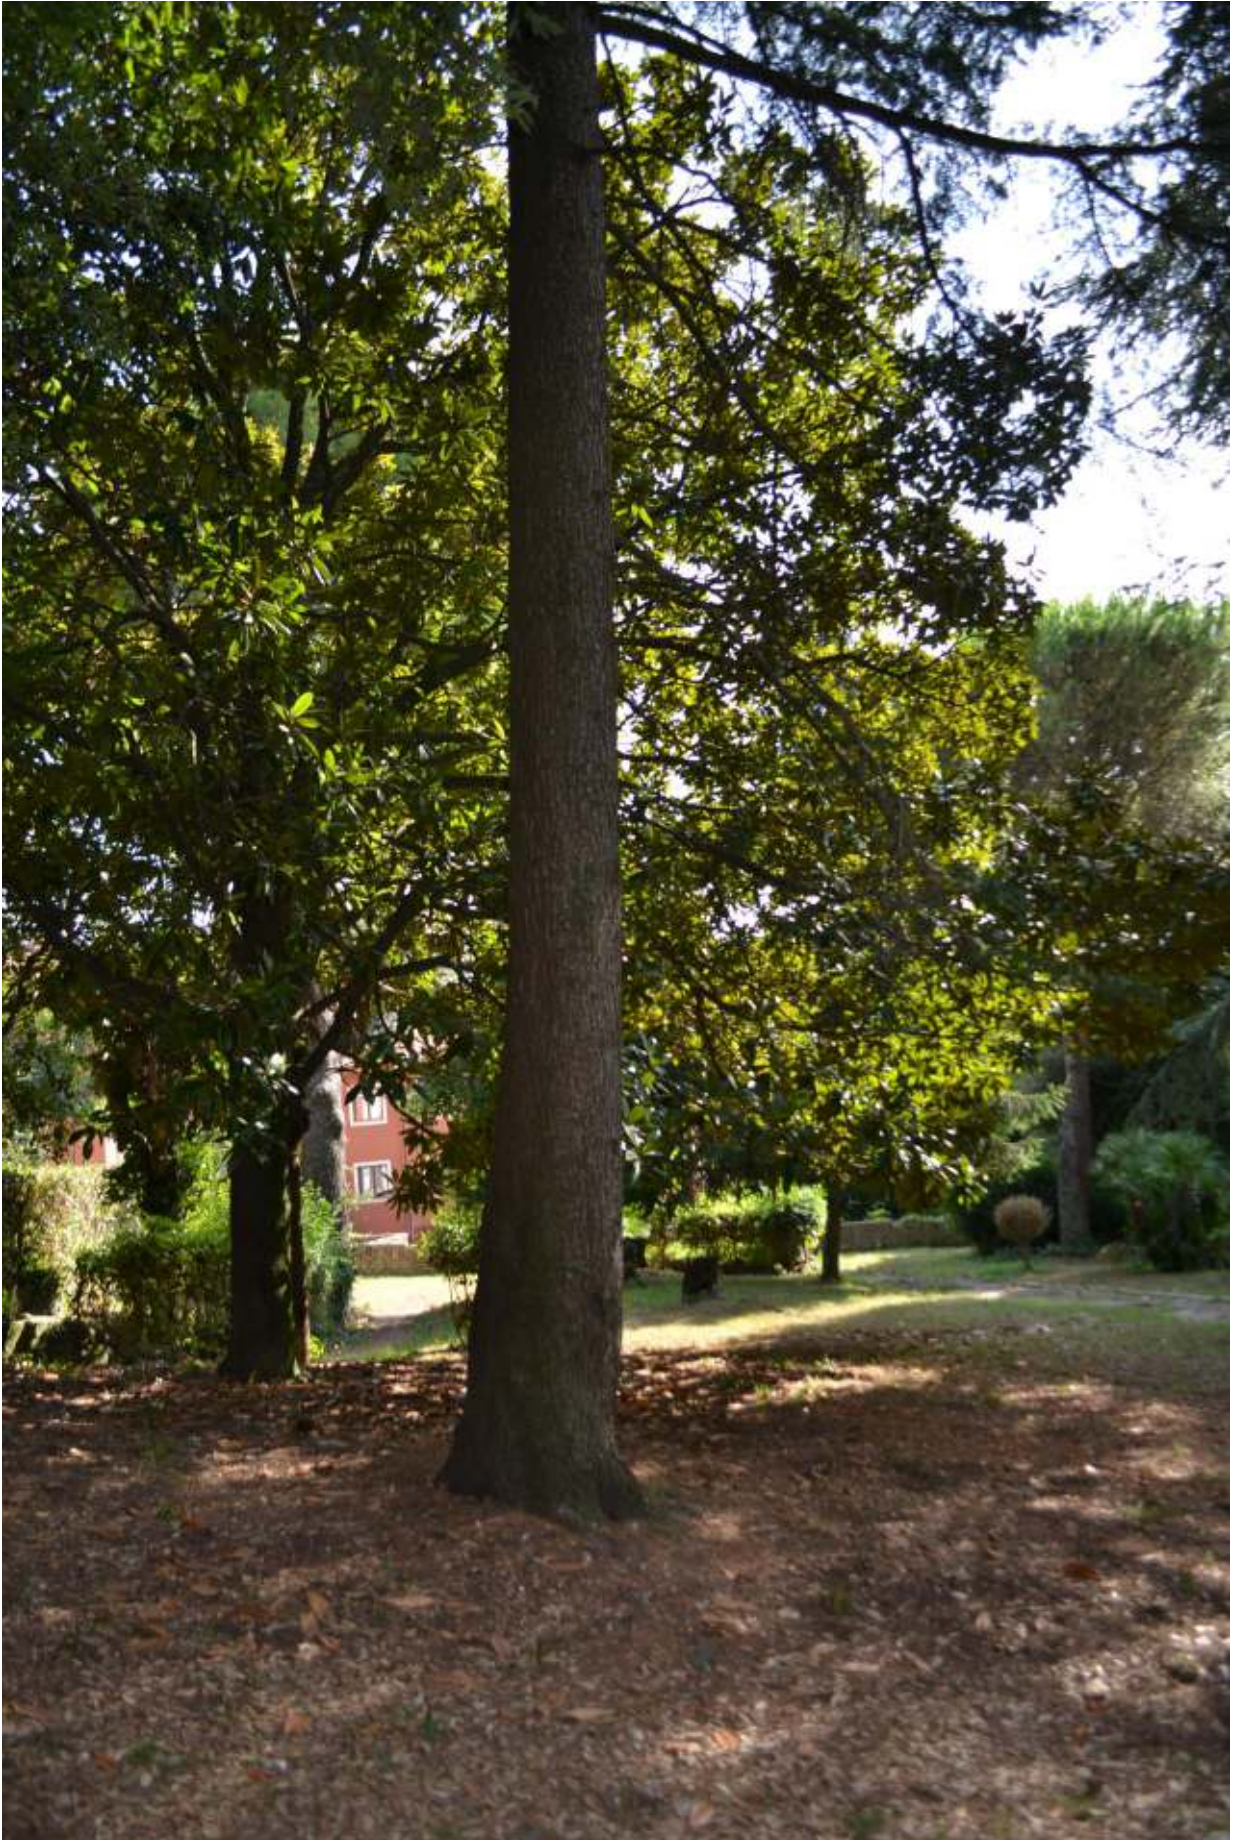
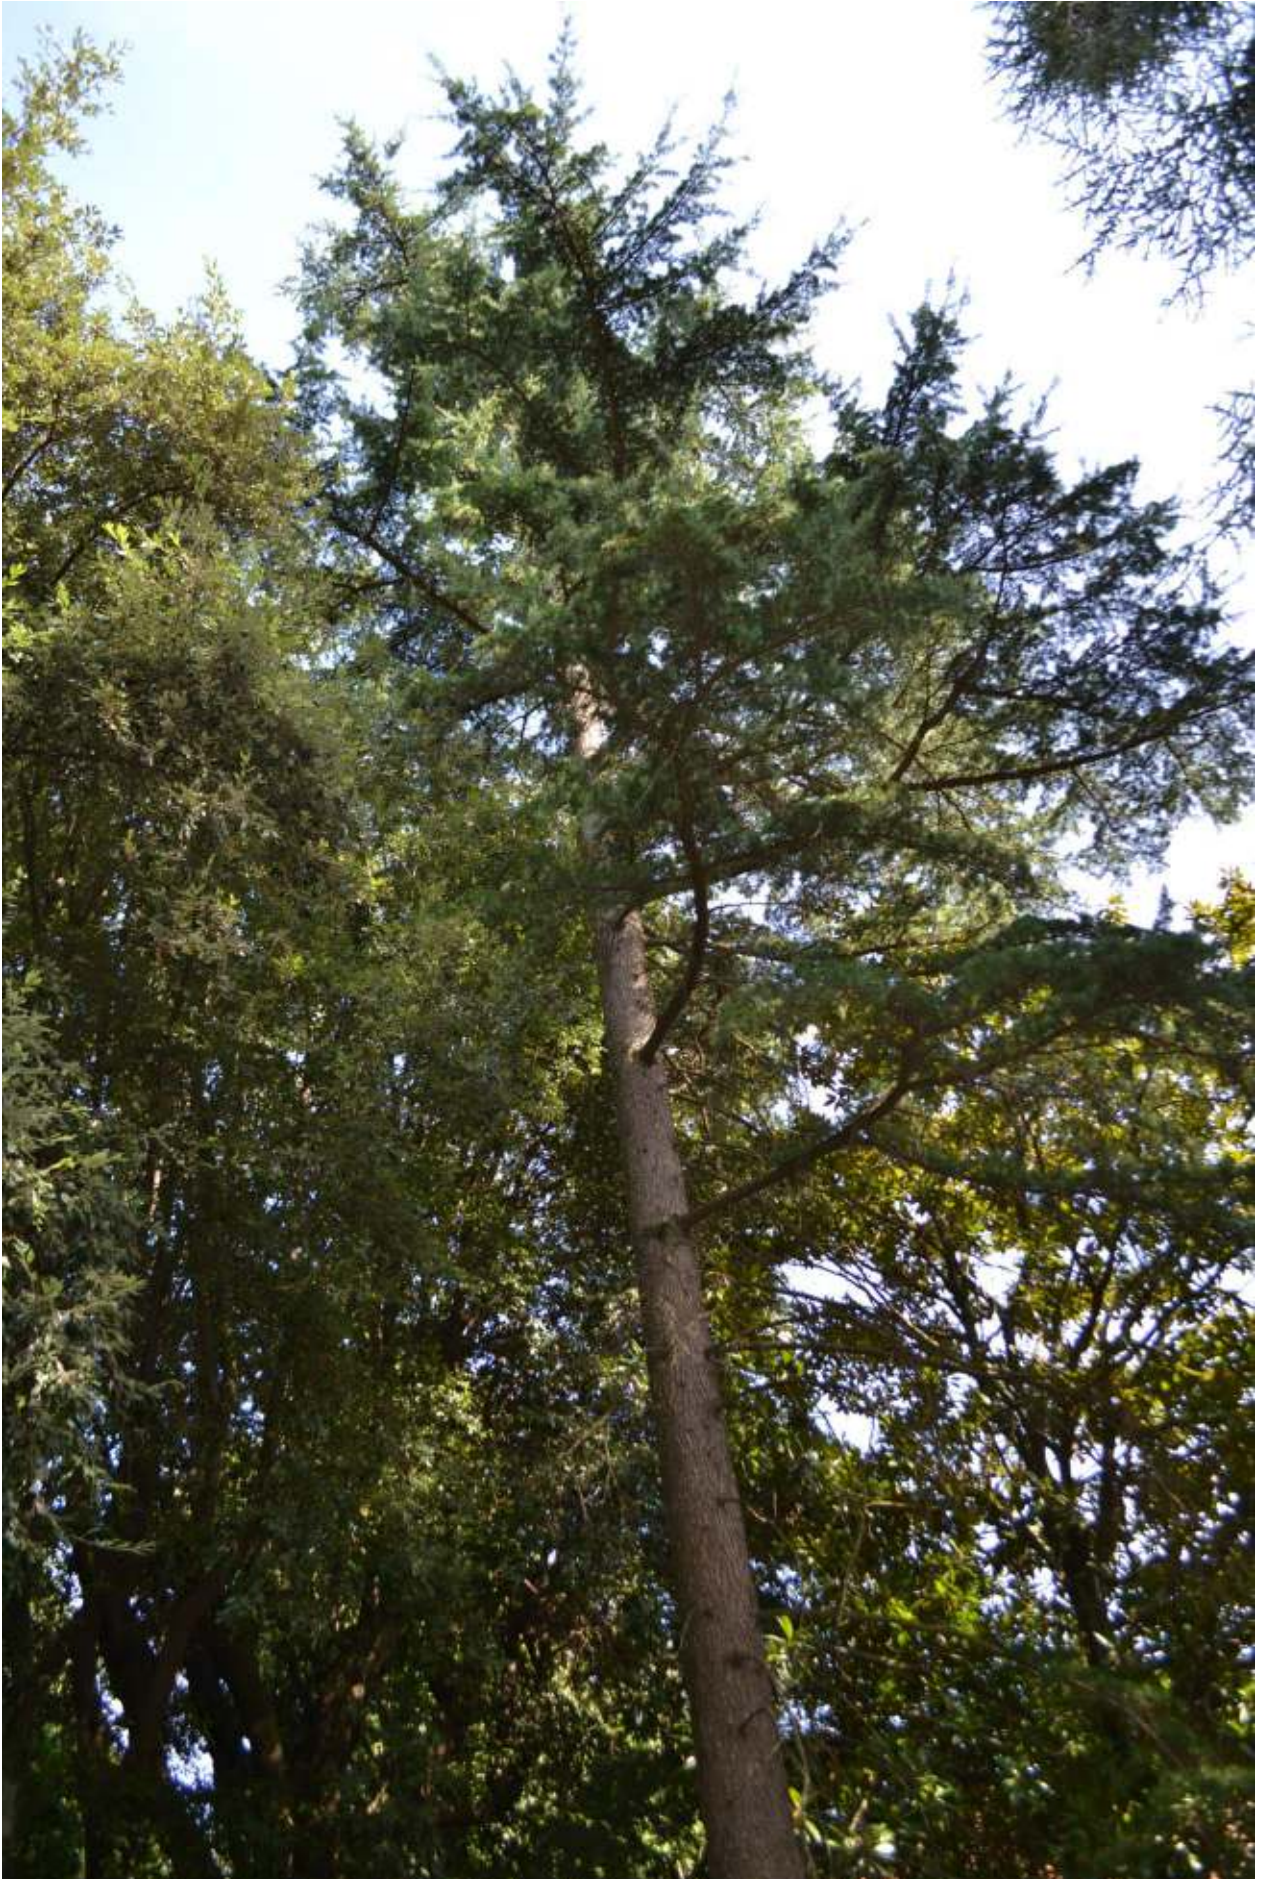
- 3)** La zona del colletto si presenta normale senza zone di compressione fessurazioni o cavità come rilevato dalla scheda allegata e ben visibile dalle foto allegate.

Radici affioranti, sollevamenti, fessure nella zona pavimentata	<b>No</b>
<b>Sintomi di difetti meccanici</b>	
Rigonfiamenti anulari e protuberanze	<b>Sul fusto</b>
Costolature	<b>No</b>
Alterazioni di aspetto della corteccia	<b>No</b>
<b>Dati generali</b>	
Distanza (della base dell'albero) da carreggiata stradale, marciapiede, edifici, ecc.	<b>2m</b>
Distanza da altri individui arborei vicini e situazione a livello di concorrenza	<b>2m</b>

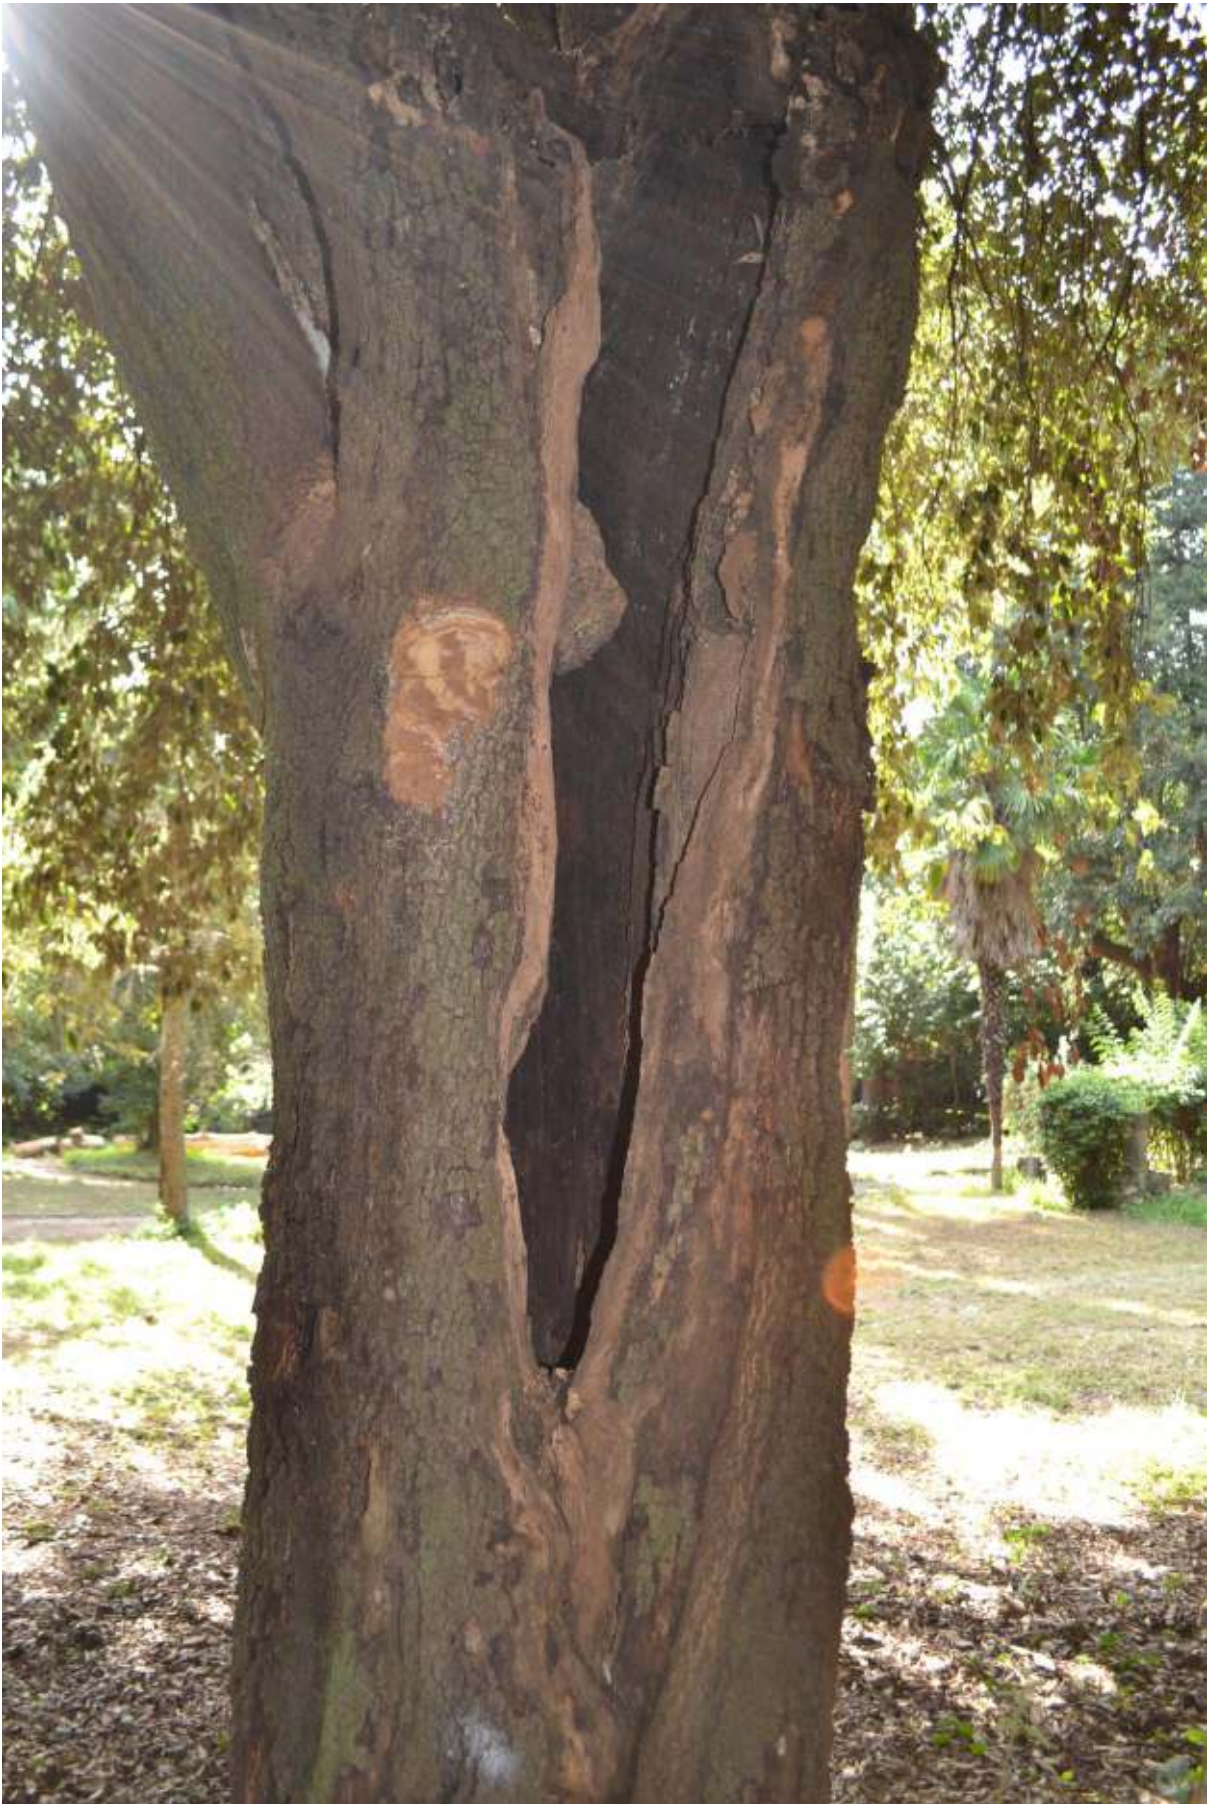
Foto 1

Radici affioranti, sollevamenti, fessure nella zona pavimentata	si
<b>Sintomi di difetti meccanici</b>	
Rigonfiamenti anulari e protuberanze	Branche secondarie
Costolature	si
Alterazioni di aspetto della corteccia	si
<b>Dati generali</b>	
Distanza (della base dell'albero) da carreggiata stradale, marciapiede, edifici, ecc.	2m
Distanza da altri individui arborei vicini e situazione a livello di concorrenza	2m

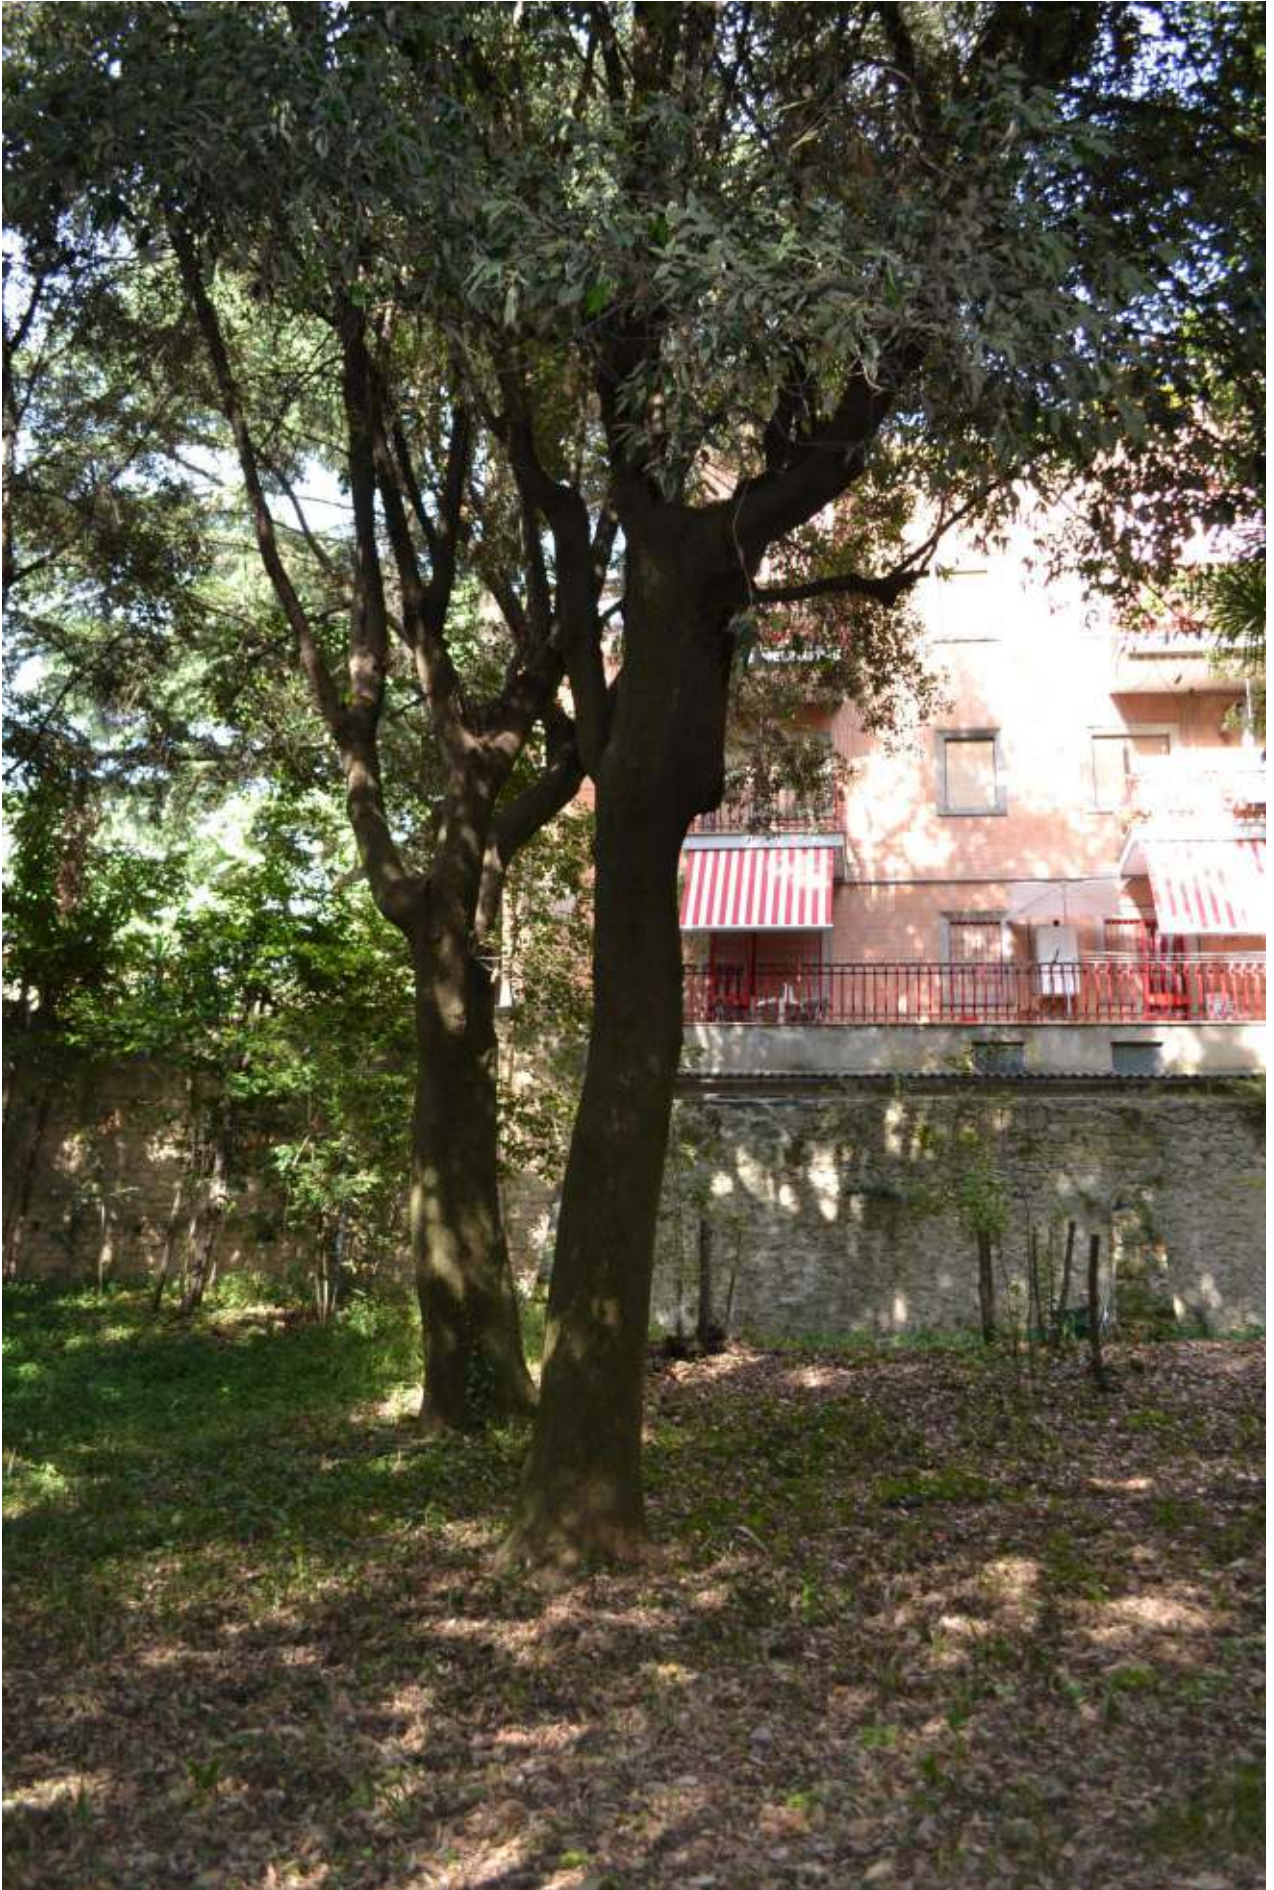
FOTO 1

Radici affioranti, sollevamenti, fessure nella zona pavimentata	Si
<b>Sintomi di difetti meccanici</b>	
Rigonfiamenti anulari e protuberanze	Branche secondarie
Costolature	Si
Alterazioni di aspetto della corteccia	Si
<b>Dati generali</b>	
Distanza (della base dell'albero) da carreggiata stradale, marciapiede, edifici, ecc.	2m
Distanza da altri individui arborei vicini e situazione a livello di concorrenza	2m

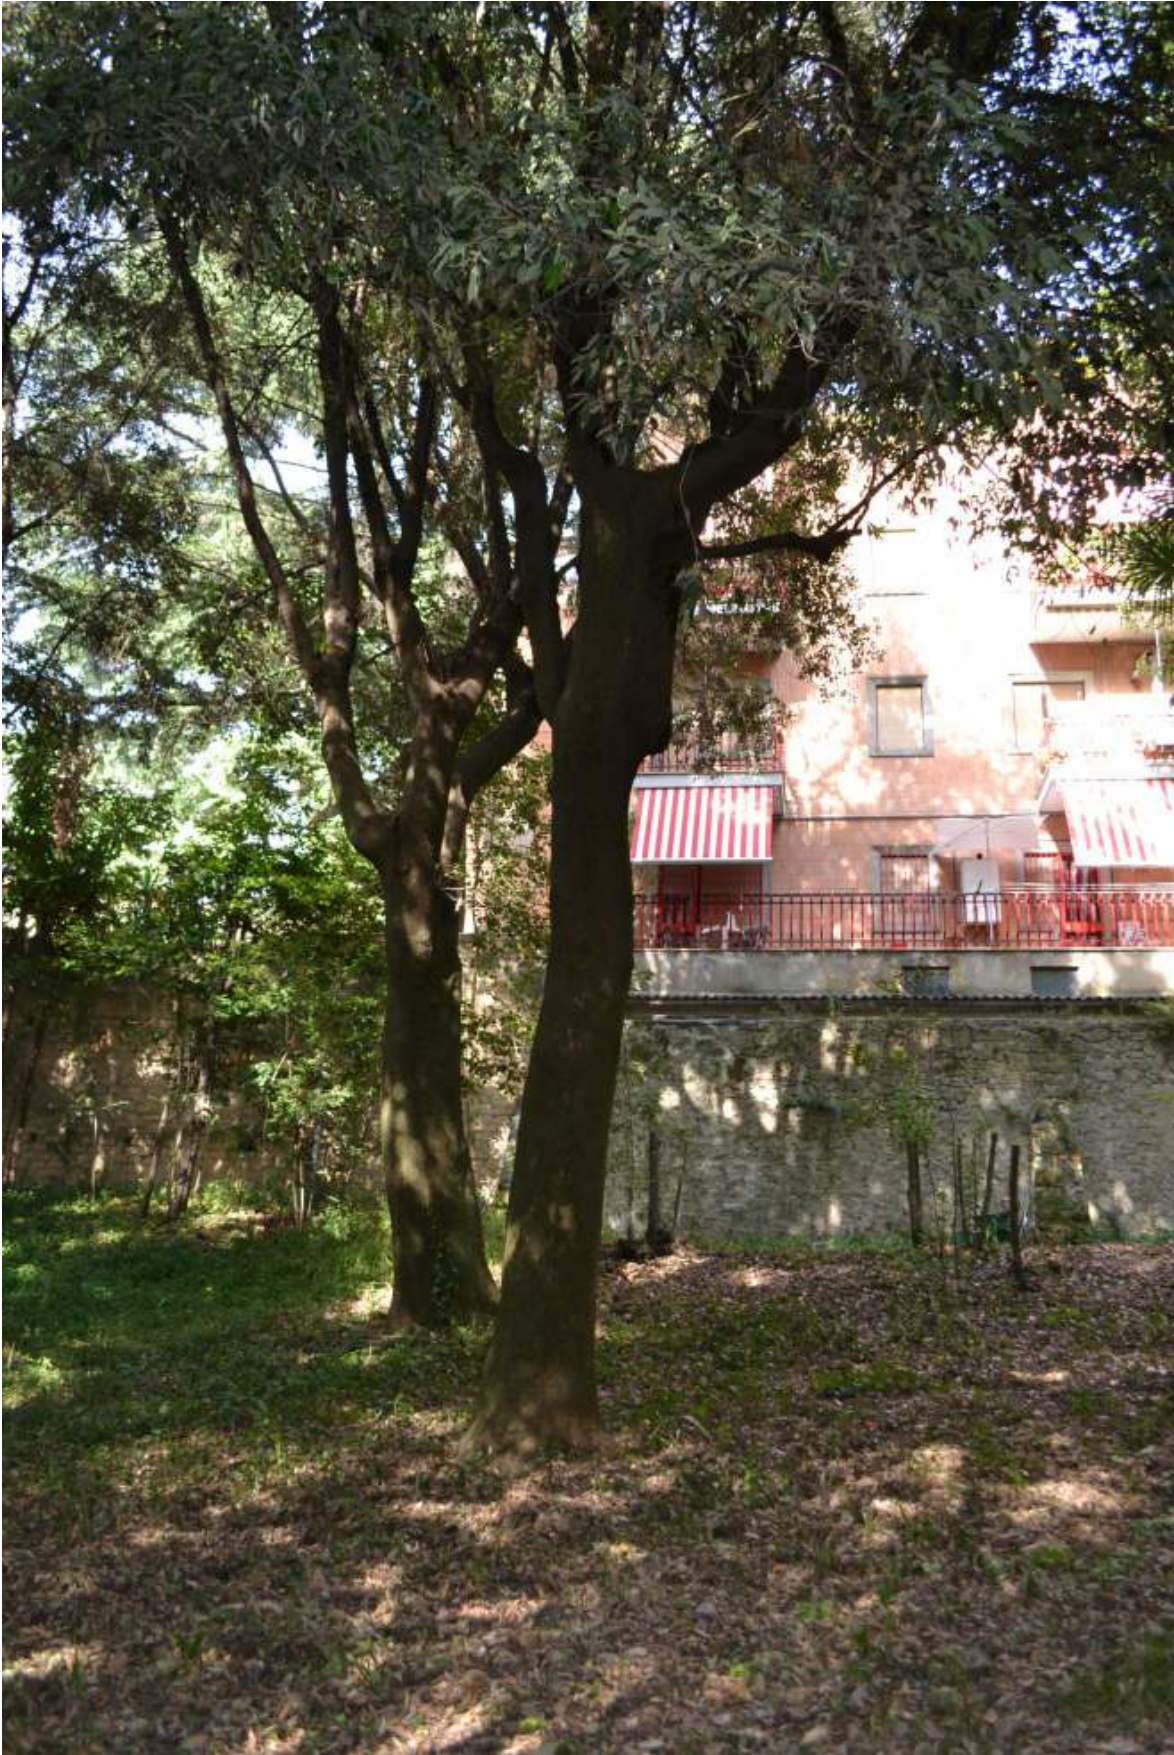
FOTO 1

<b>Sintomi di difetti meccanici</b>	
Rigonfiamenti anulari e protuberanze	Branche secondarie
Costolature	Si
Alterazioni di aspetto della corteccia	Si
<b>Dati generali</b>	
Distanza (della base dell'albero) da carreggiata stradale, marciapiede, edifici, ecc.	2m
Distanza da altri individui arborei vicini e situazione a livello di concorrenza	2m

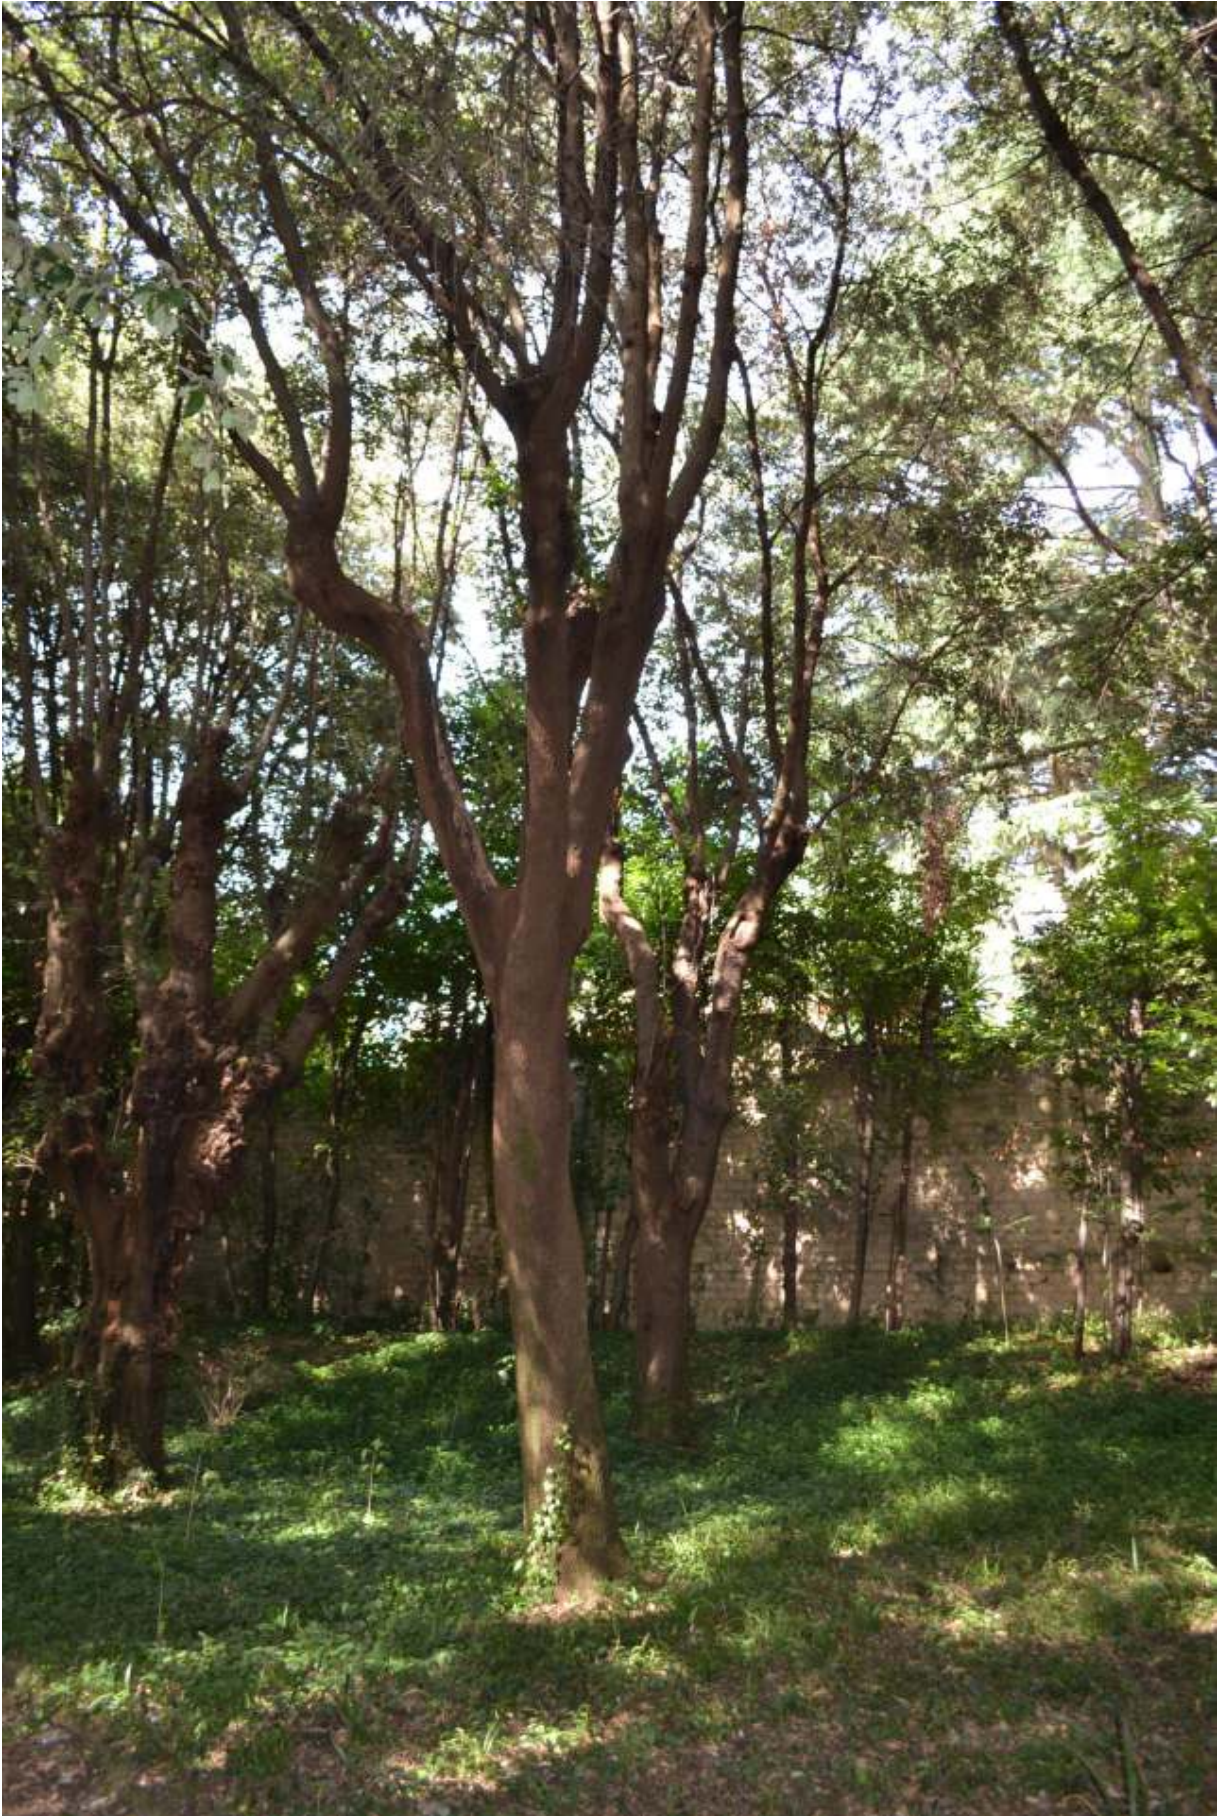
FOTO 1

<b>Sintomi di difetti meccanici</b>	
Rigonfiamenti anulari e protuberanze	Branche secondarie
Costolature	Si
Alterazioni di aspetto della corteccia	Si
<b>Dati generali</b>	
Distanza (della base dell'albero) da carreggiata stradale, marciapiede, edifici, ecc.	2m
Distanza da altri individui arborei vicini e situazione a livello di concorrenza	2m

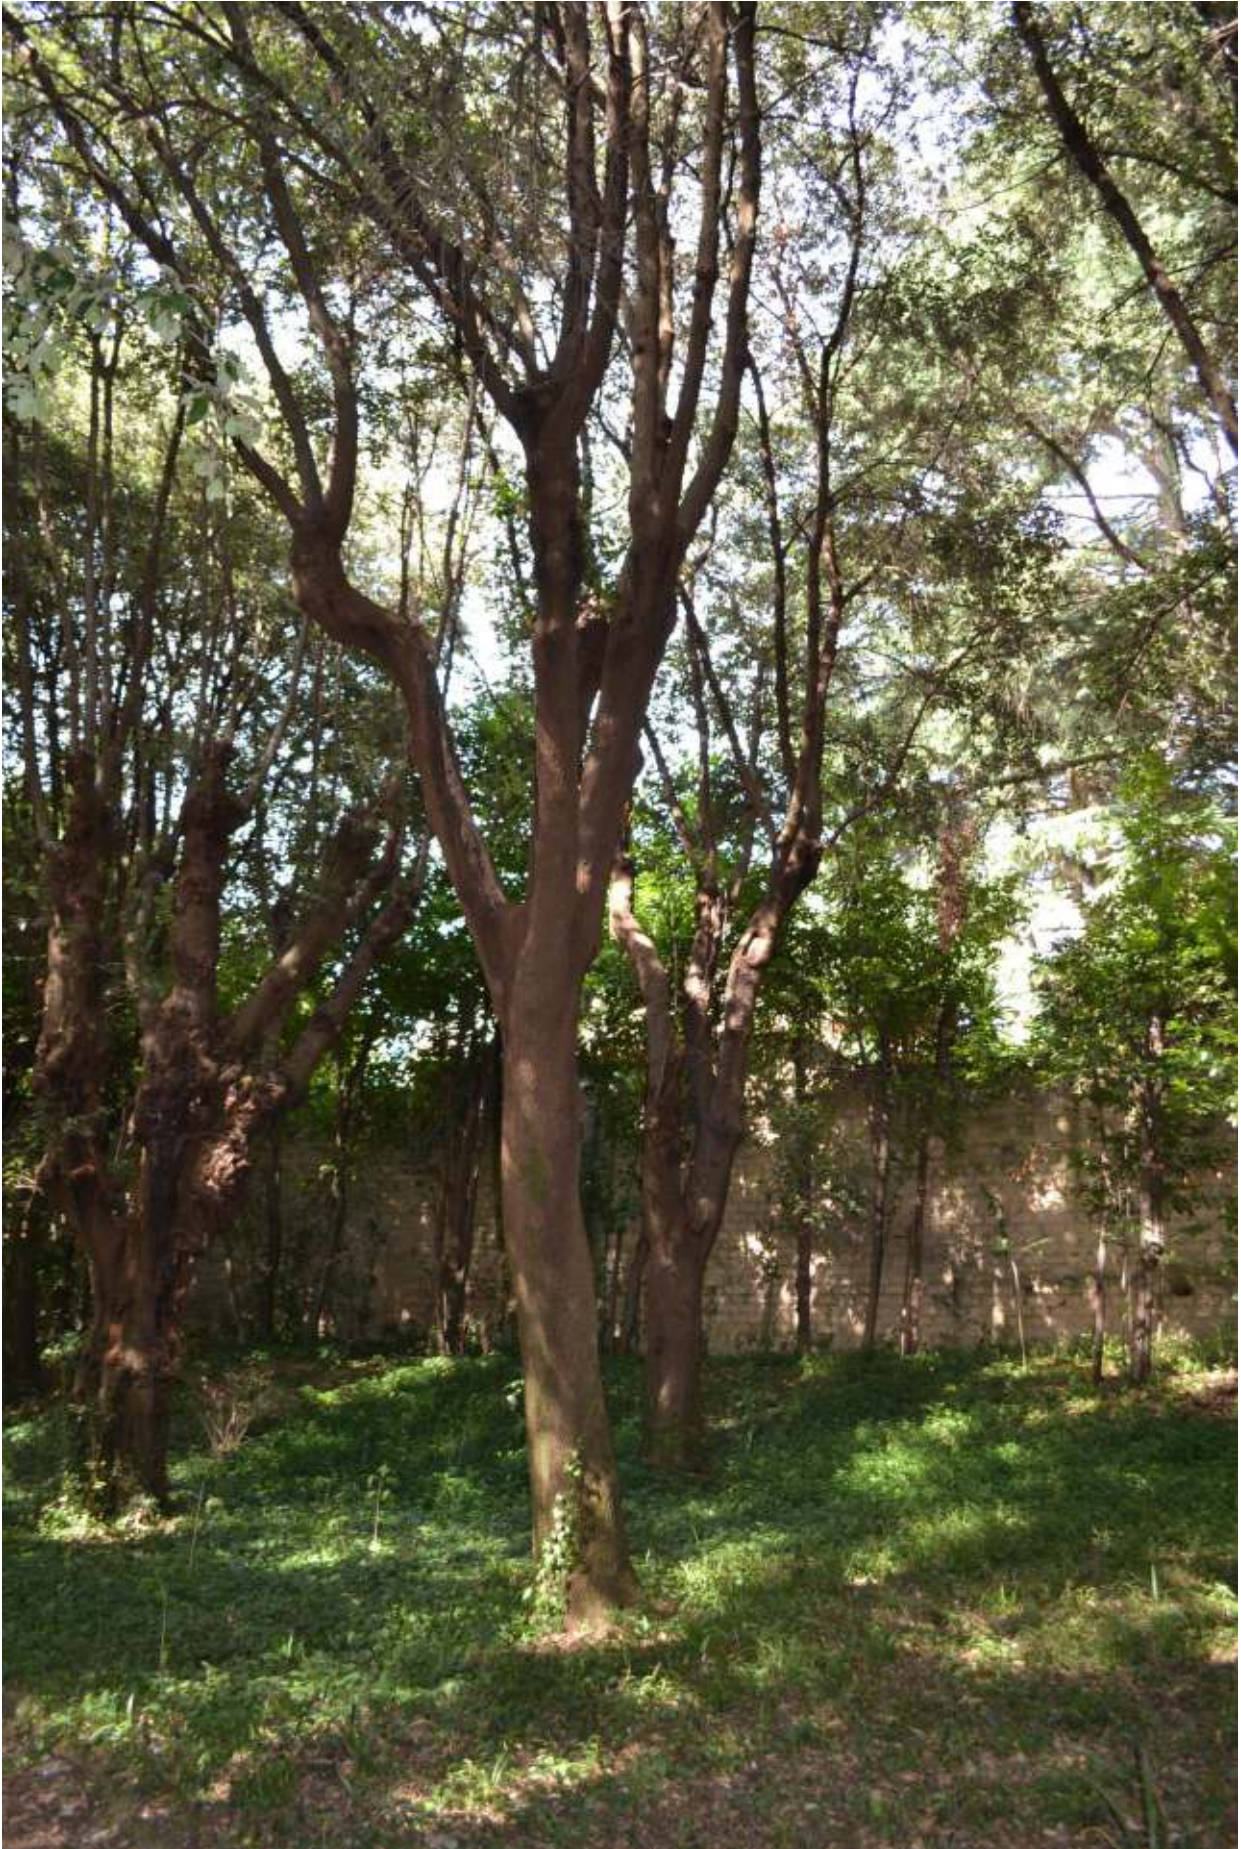
FOTO1

<b>Sintomi di difetti meccanici</b>	
Rigonfiamenti anulari e protuberanze	Branche secondarie
Costolature	Si
Alterazioni di aspetto della corteccia	Si
<b>Dati generali</b>	
Distanza (della base dell'albero) da carreggiata stradale, marciapiede, edifici, ecc.	2m
Distanza da altri individui arborei vicini e situazione a livello di concorrenza	2m

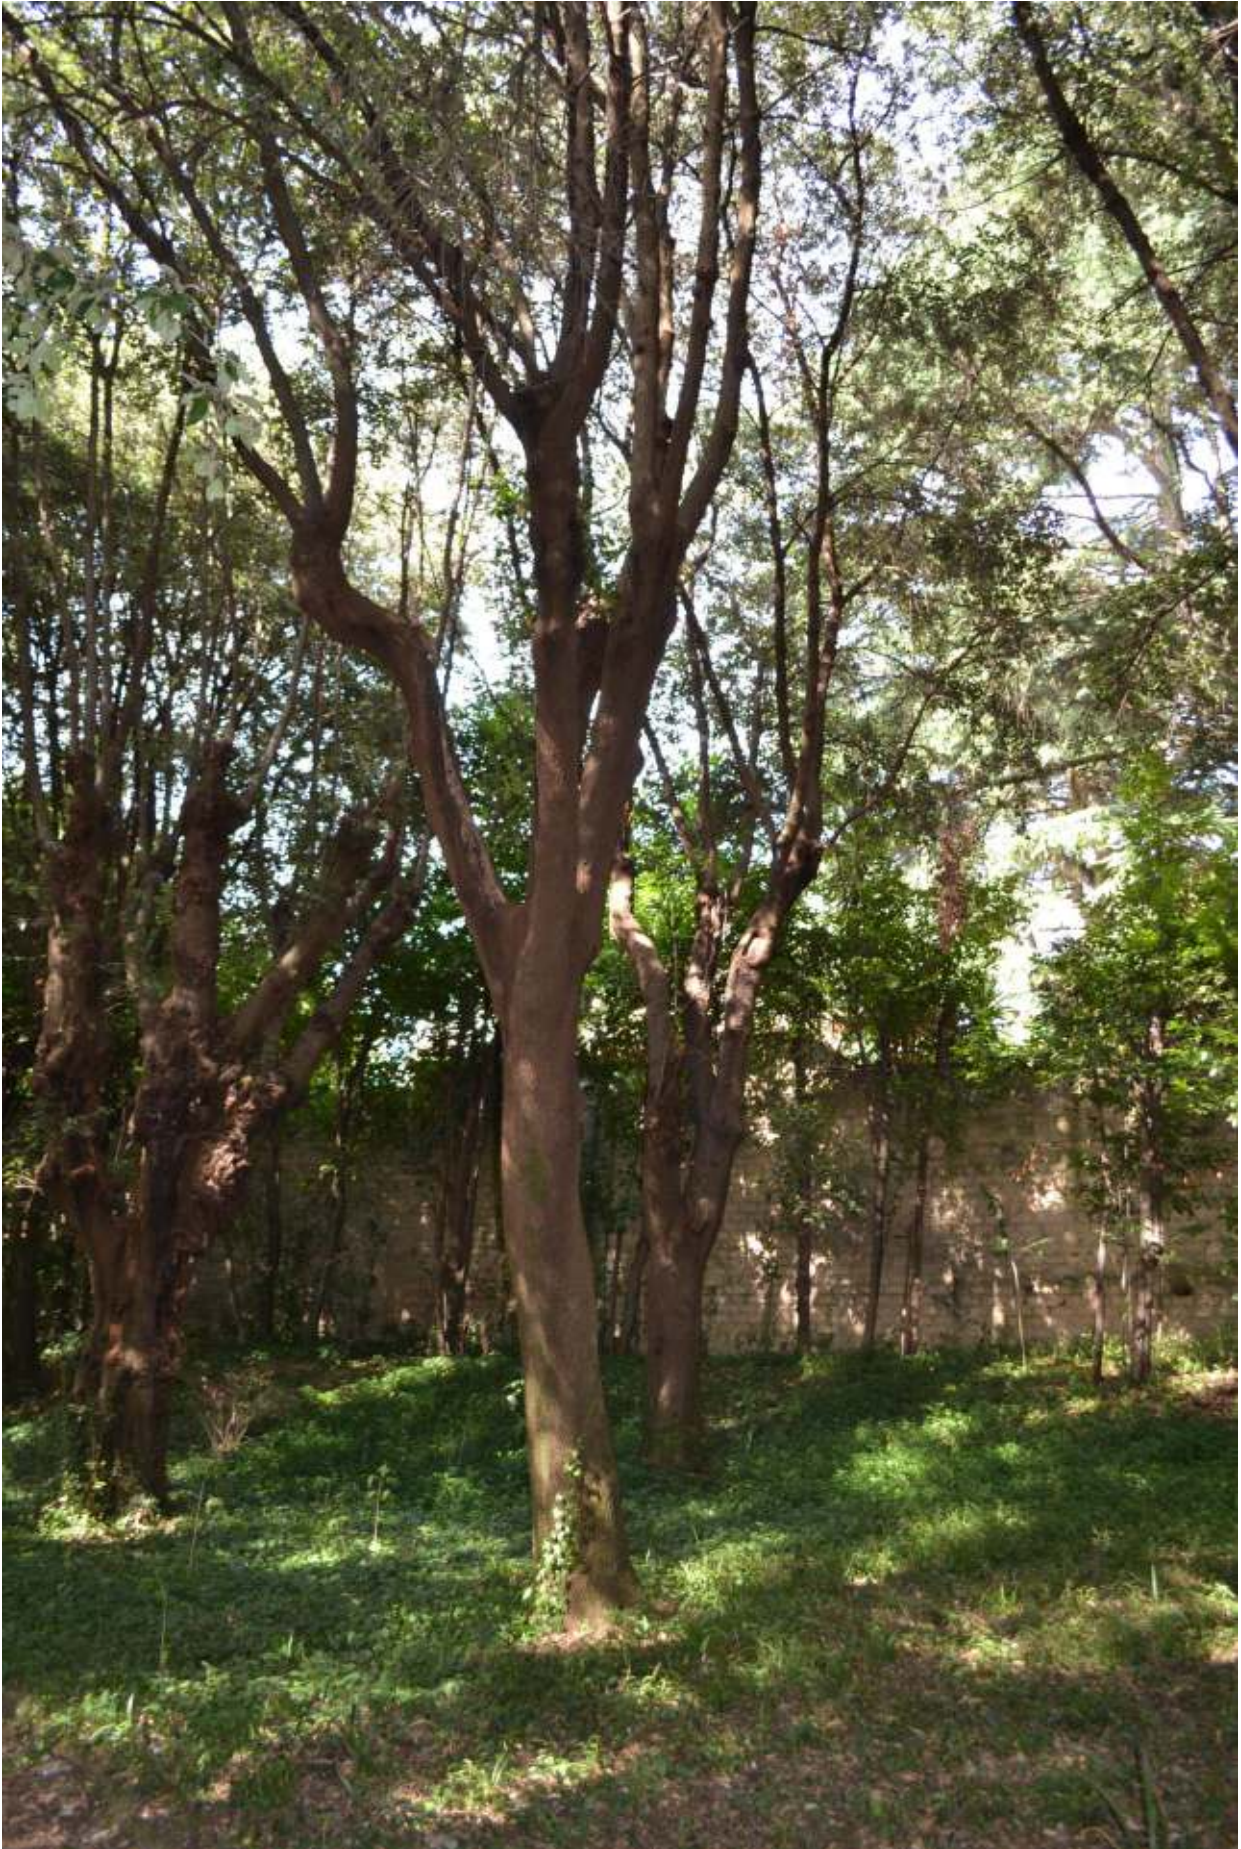
FOTO1

**1)** La chioma è irregolare fitta e pesante, attacco di cerambicidi in più punti delle branche primarie e secondarie carie evidente protuberanze cavità e fessurazioni in più punti.

<b>Sintomi di difetti meccanici</b>	
Rigonfiamenti anulari e protuberanze	Branche secondarie
Costolature	Si
Alterazioni di aspetto della corteccia	Si
<b>Dati generali</b>	
Distanza (della base dell'albero) da carreggiata stradale, marciapiede, edifici, ecc.	2m
Distanza da altri individui arborei vicini e situazione a livello di concorrenza	2m

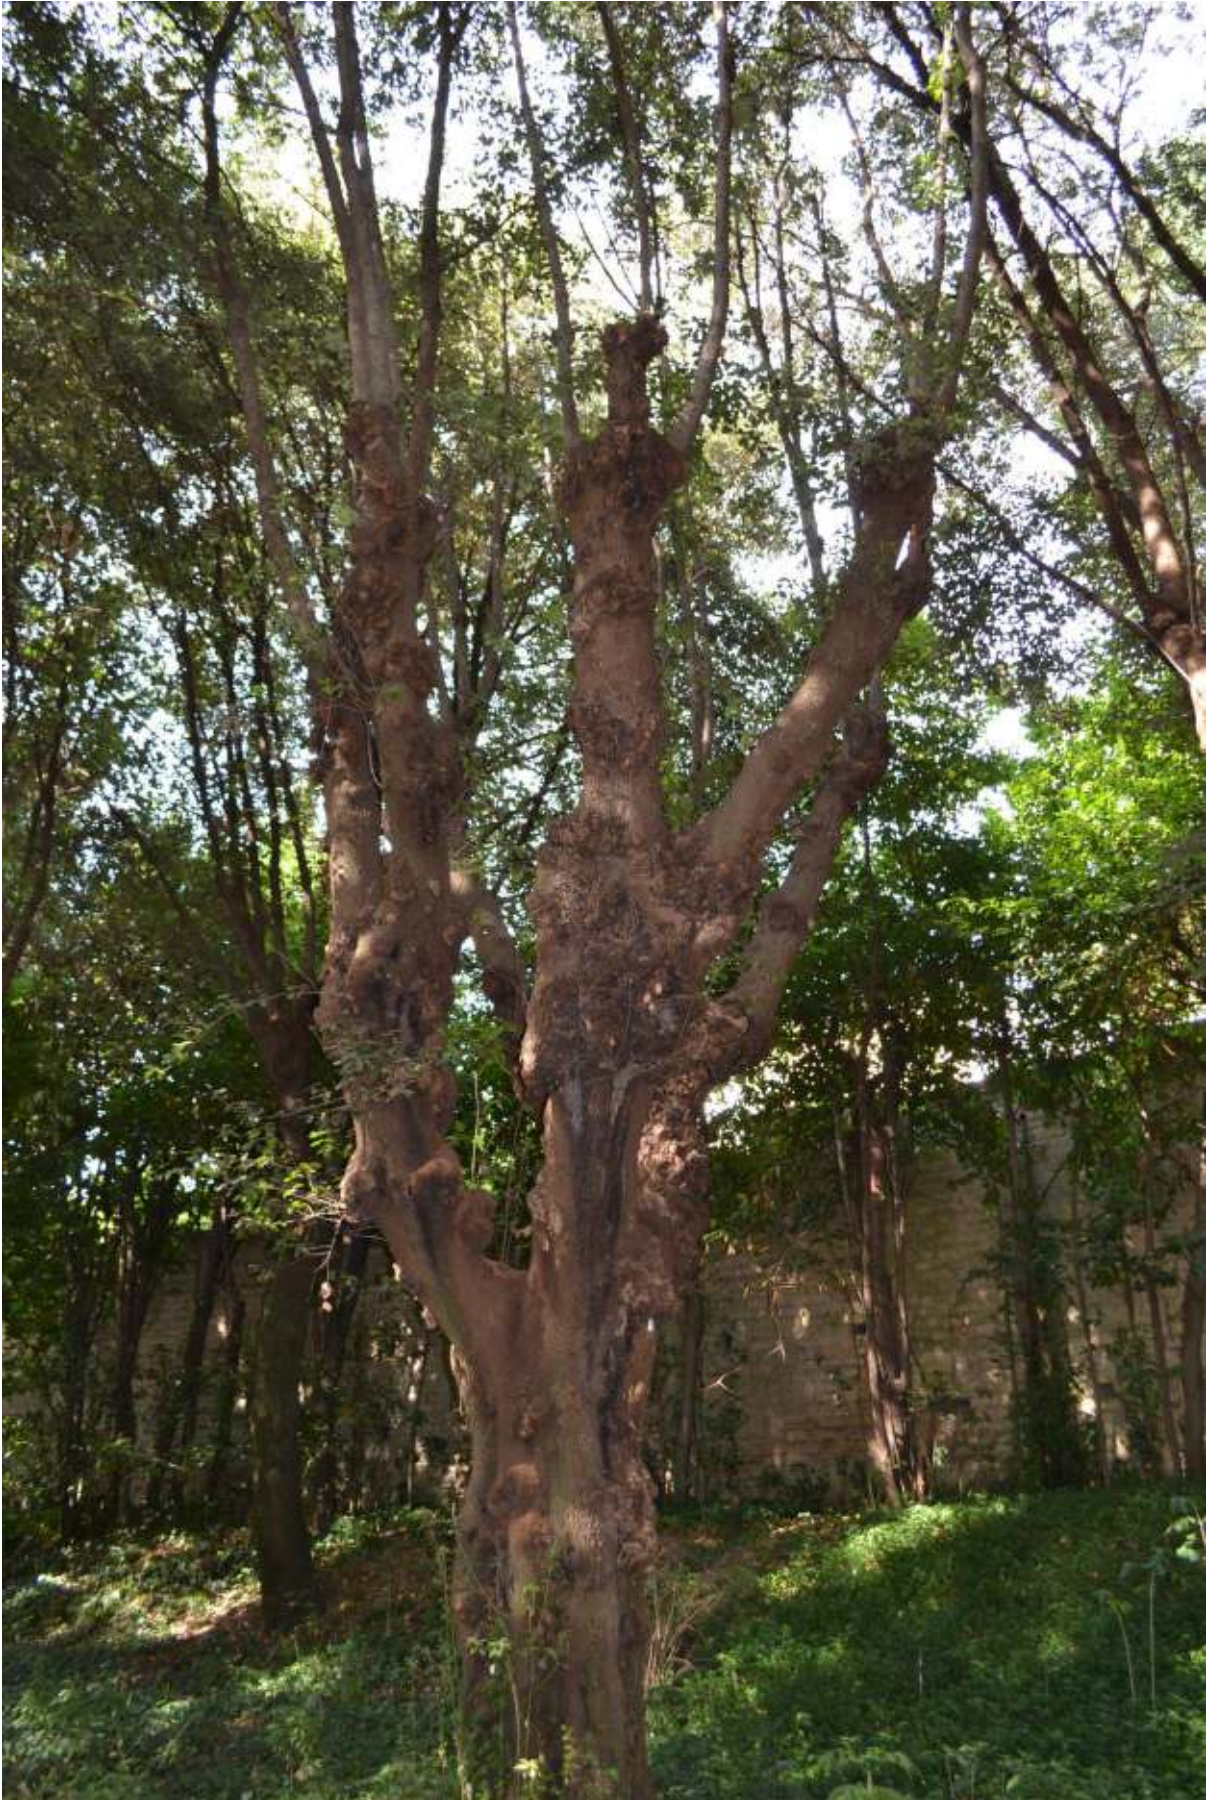
FOTO 1

**1)** La chioma è irregolare fitta e pesante, attacco di cerambicidi in più punti delle branche primarie e secondarie carie evidente protuberanze cavità e fessurazioni in più punti.

<b>Sintomi di difetti meccanici</b>	
Rigonfiamenti anulari e protuberanze	Branche secondarie
Costolature	Si
Alterazioni di aspetto della corteccia	Si
<b>Dati generali</b>	
Distanza (della base dell'albero) da carreggiata stradale, marciapiede, edifici, ecc.	2m
Distanza da altri individui arborei vicini e situazione a livello di concorrenza	2m
