**Accertamento sulle condizioni di stabilità  
Con metodo V.T.A. (Visual Tree Assessment)  
di specie arboree**

Dott. Attilio Ferraiolo

Il sottoscritto, Dott. Agronomo Attilio Ferraiolo, iscritto all'Ordine dei Dottori Agronomi e Forestali di Roma al N° 1537, è stato incaricato Comune di Albano Laziale Settore IV Ambiente, con determinazione N° Ge. le 730 del 02/09/2015 e N. Int. 97 del 02/09/2015, di redigere perizia sulle attuali condizioni di stabilità di n°40 pianta ad alto fusto poste all'interno del parco pubblico denominato "Villa Carliseppe" sito in Albano Laziale con ingresso su via della Stella n° 7.

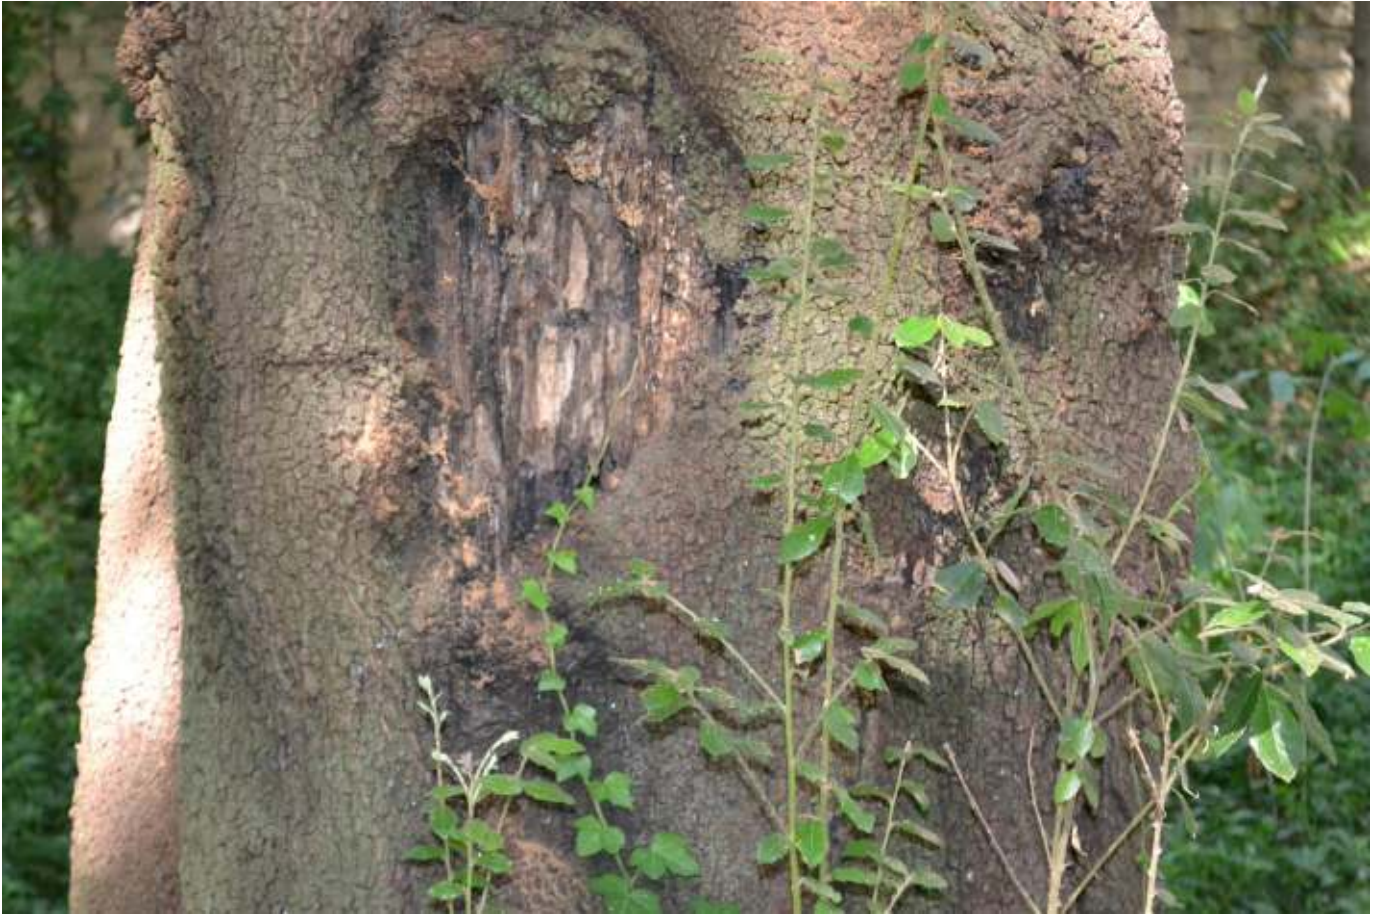
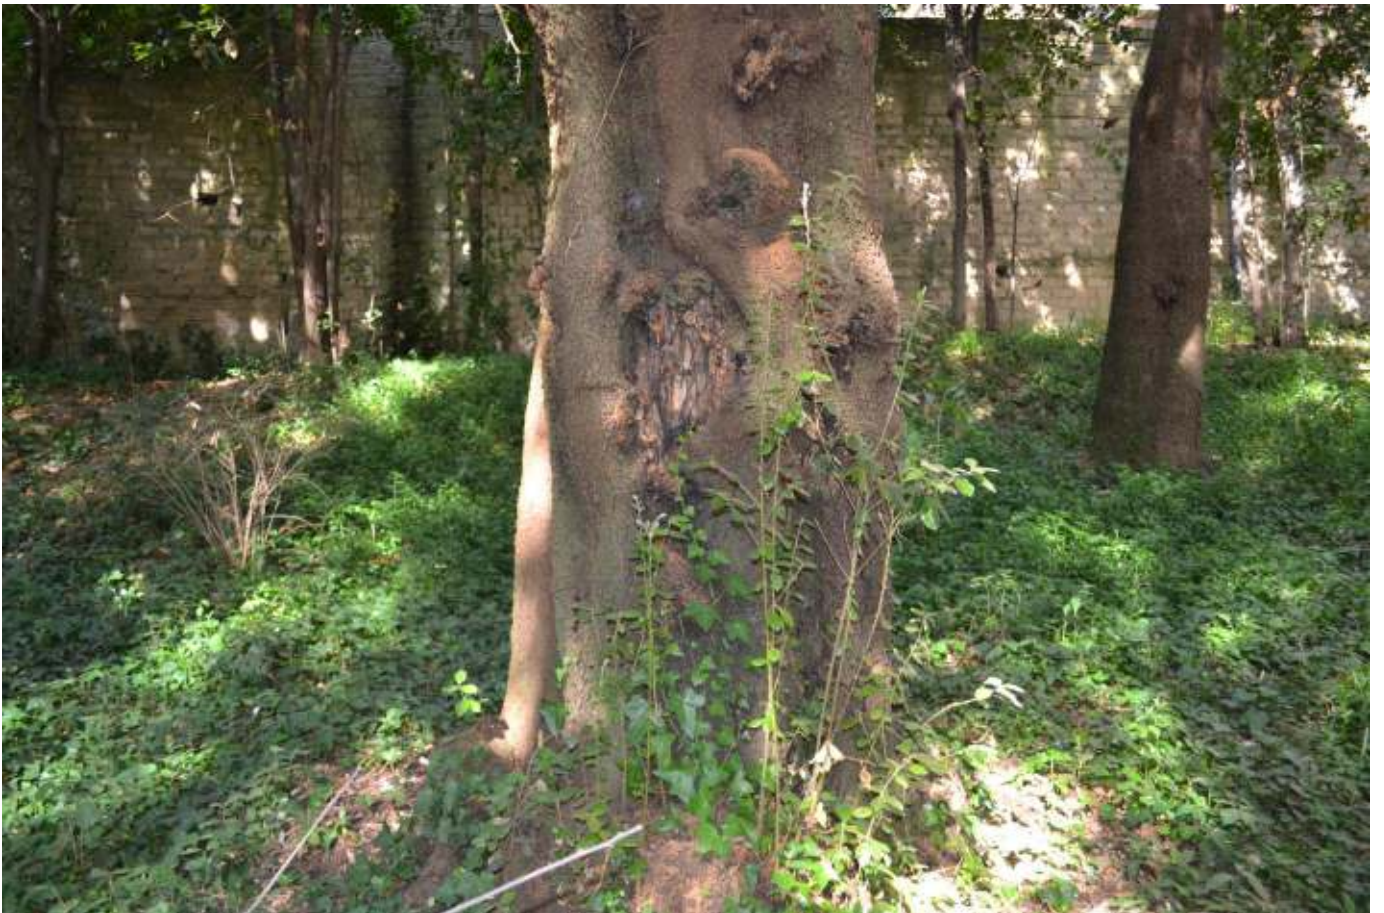
**1)** La chioma è irregolare fitta e pesante, attacco di cerambicidi in più punti delle branche primarie e secondarie carie evidente protuberanze cavità e fessurazioni in più punti.

Radici affioranti, sollevamenti, fessure nella zona pavimentata	Si
<b>Sintomi di difetti meccanici</b>	
Rigonfiamenti anulari e protuberanze	Branche secondarie
Costolature	Si
Alterazioni di aspetto della corteccia	Si
<b>Dati generali</b>	
Distanza (della base dell'albero) da carreggiata stradale, marciapiede, edifici, ecc.	2m
Distanza da altri individui arborei vicini e situazione a livello di concorrenza	2m

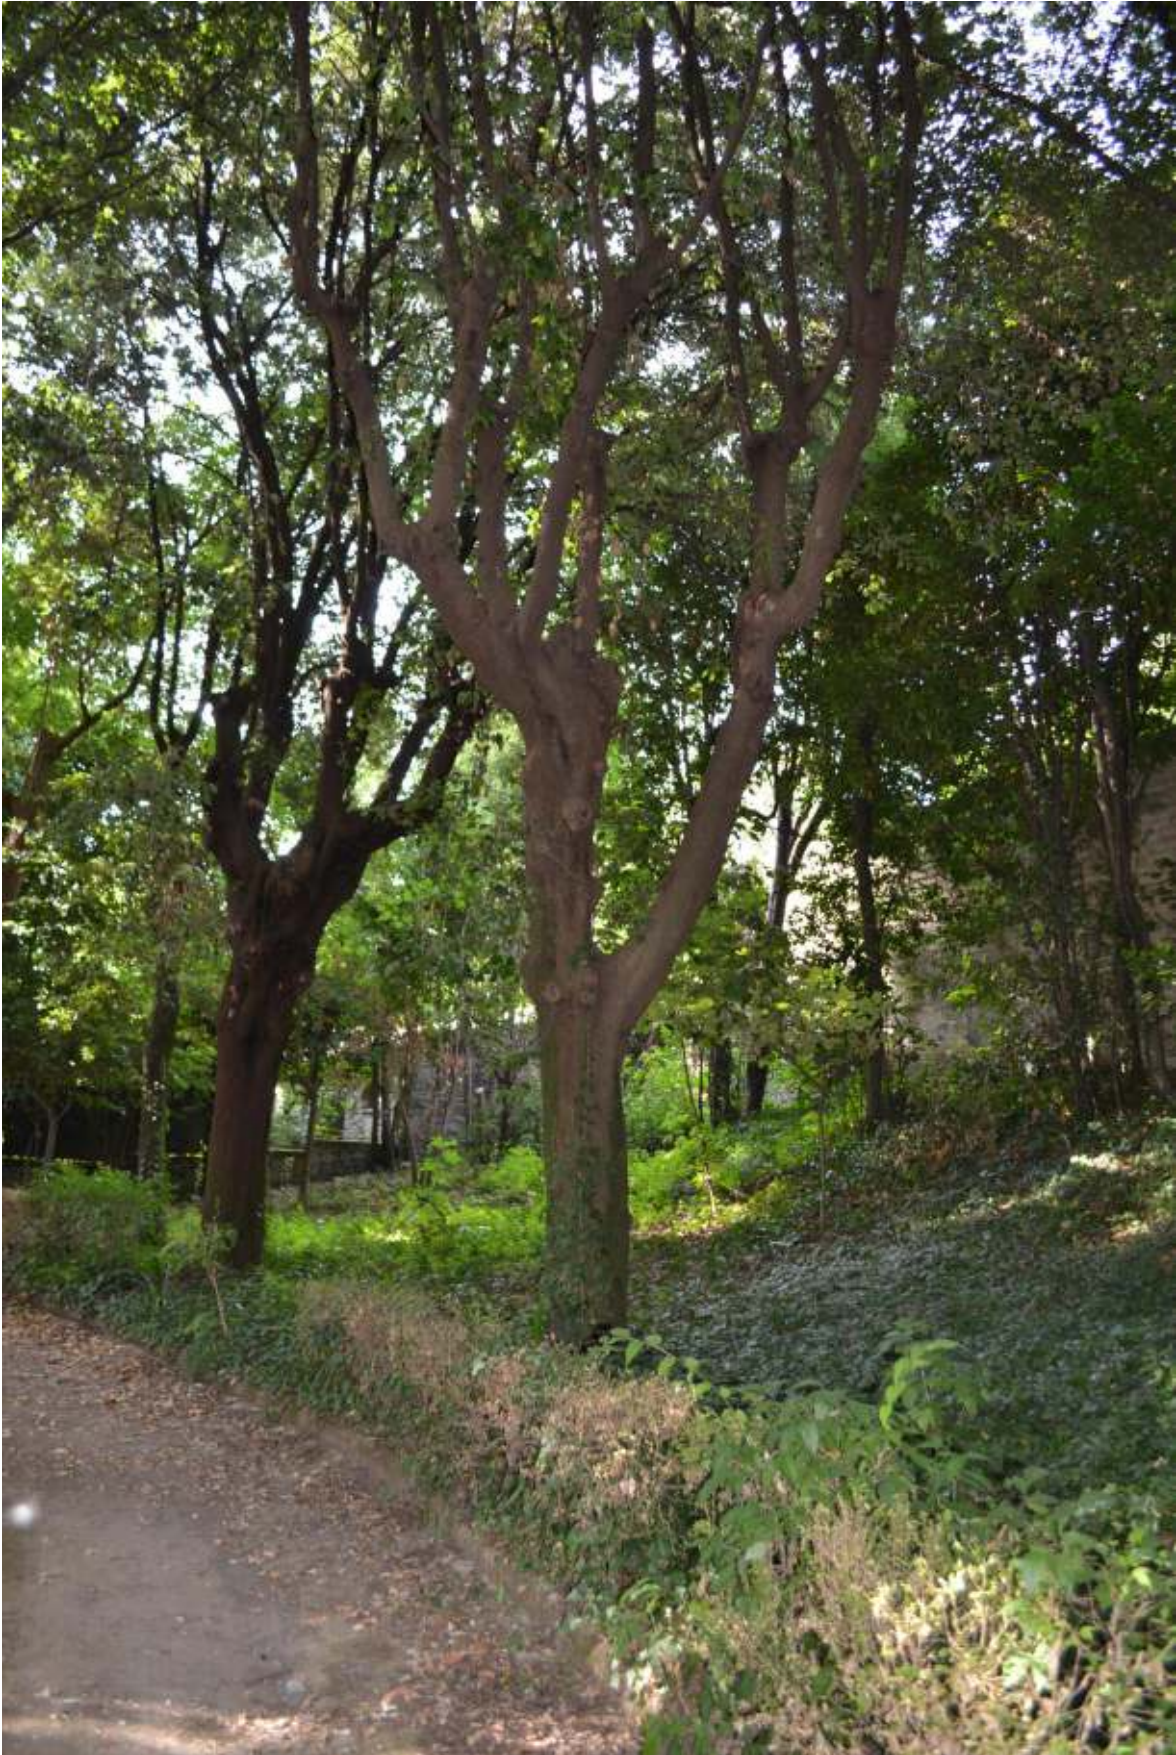
FOTO 1

- 1)** La chioma è irregolare fitta e pesante, attacco di cerambicidi in più punti delle branche primarie e secondarie carie evidente protuberanze cavità e fessurazioni in più punti.
- 2)** Dal punto di vista statico presenta gallerie, provocate da attacco di cerambicidi.
- 3)** La zona del colletto è normale come rilevato dalla scheda allegata e ben visibile dalle foto allegate.

<b>Sintomi di difetti meccanici</b>	
Rigonfiamenti anulari e protuberanze	Branche secondarie
Costolature	Si
Alterazioni di aspetto della corteccia	Si
<b>Dati generali</b>	
Distanza (della base dell'albero) da carreggiata stradale, marciapiede, edifici, ecc.	2m
Distanza da altri individui arborei vicini e situazione a livello di concorrenza	2m

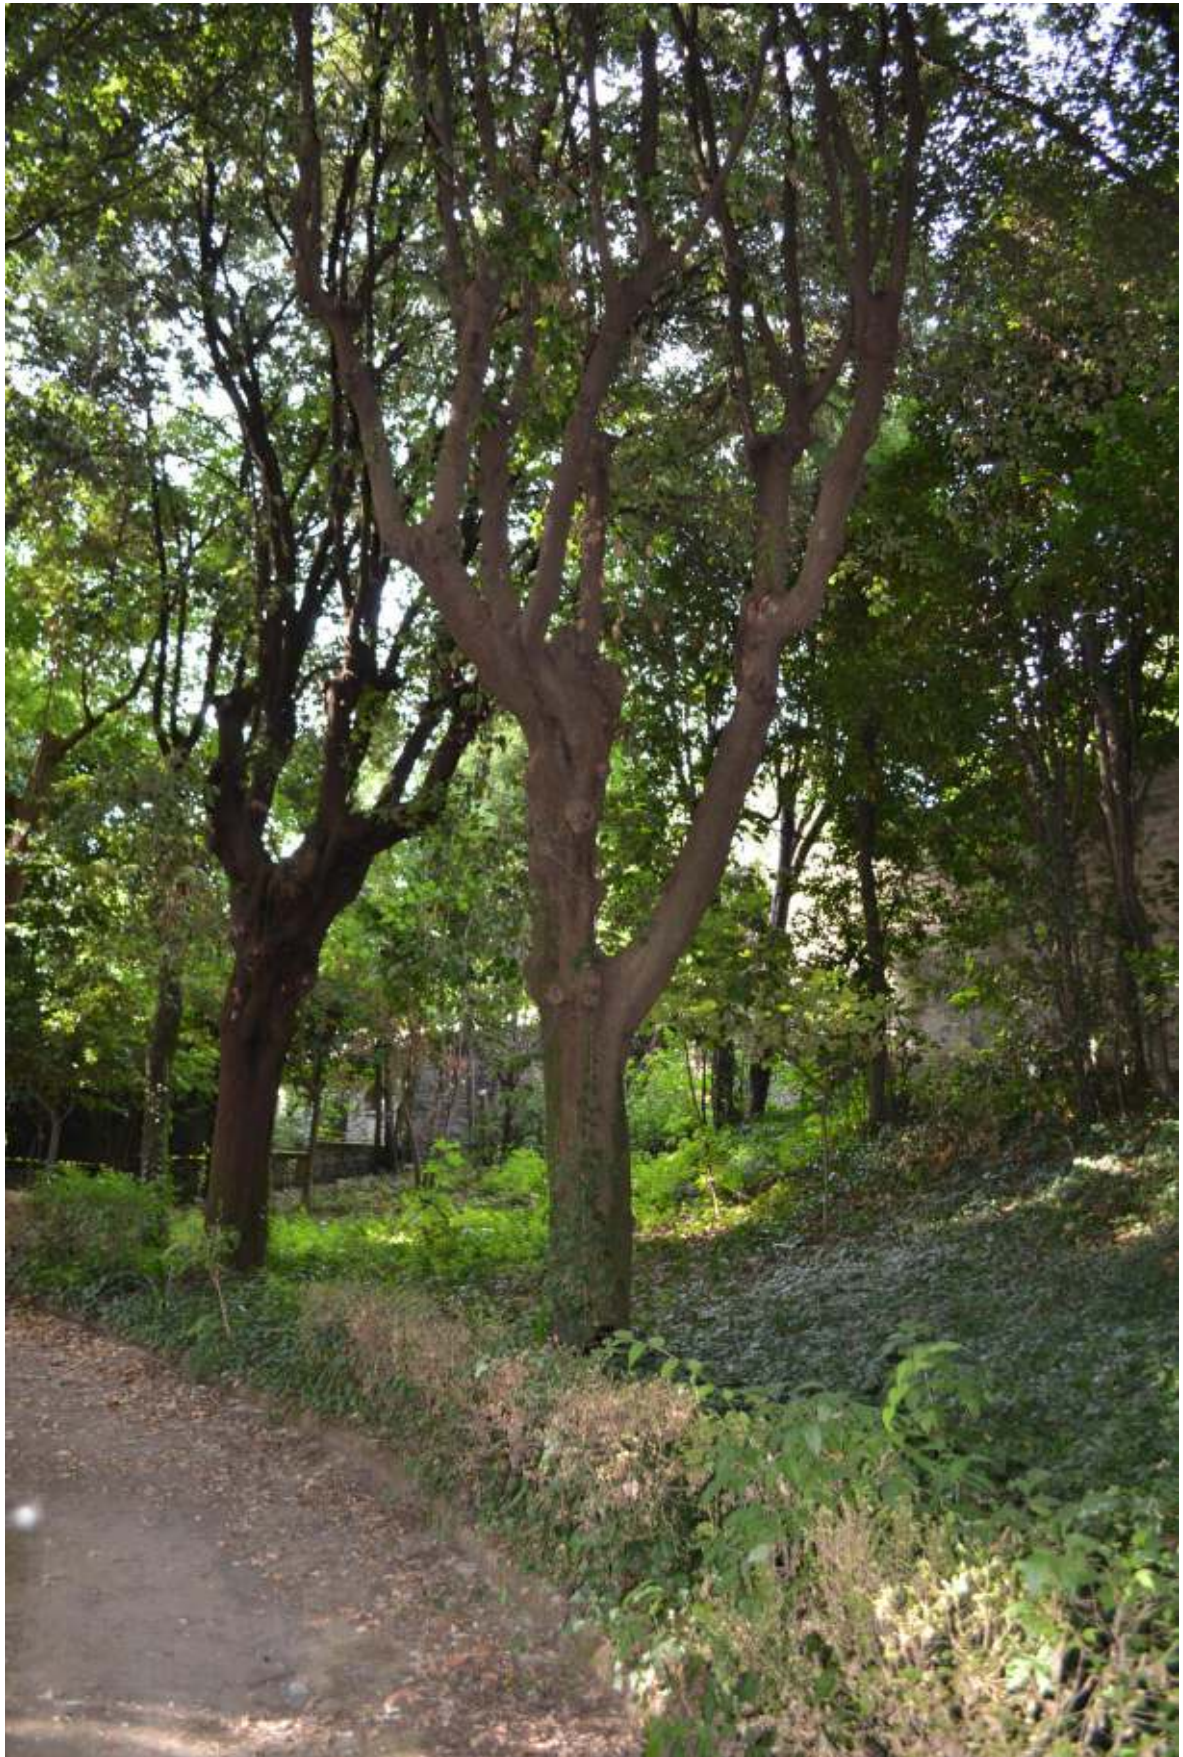
**1)** La chioma è irregolare fitta e pesante, attacco di cerambicidi in più punti delle branche primarie e secondarie carie evidente protuberanze cavità e fessurazioni in più punti.

<b>Sintomi di difetti meccanici</b>	
Rigonfiamenti anulari e protuberanze	Branche secondarie
Costolature	Si
Alterazioni di aspetto della corteccia	Si
<b>Dati generali</b>	
Distanza (della base dell'albero) da carreggiata stradale, marciapiede, edifici, ecc.	2m
Distanza da altri individui arborei vicini e situazione a livello di concorrenza	2m

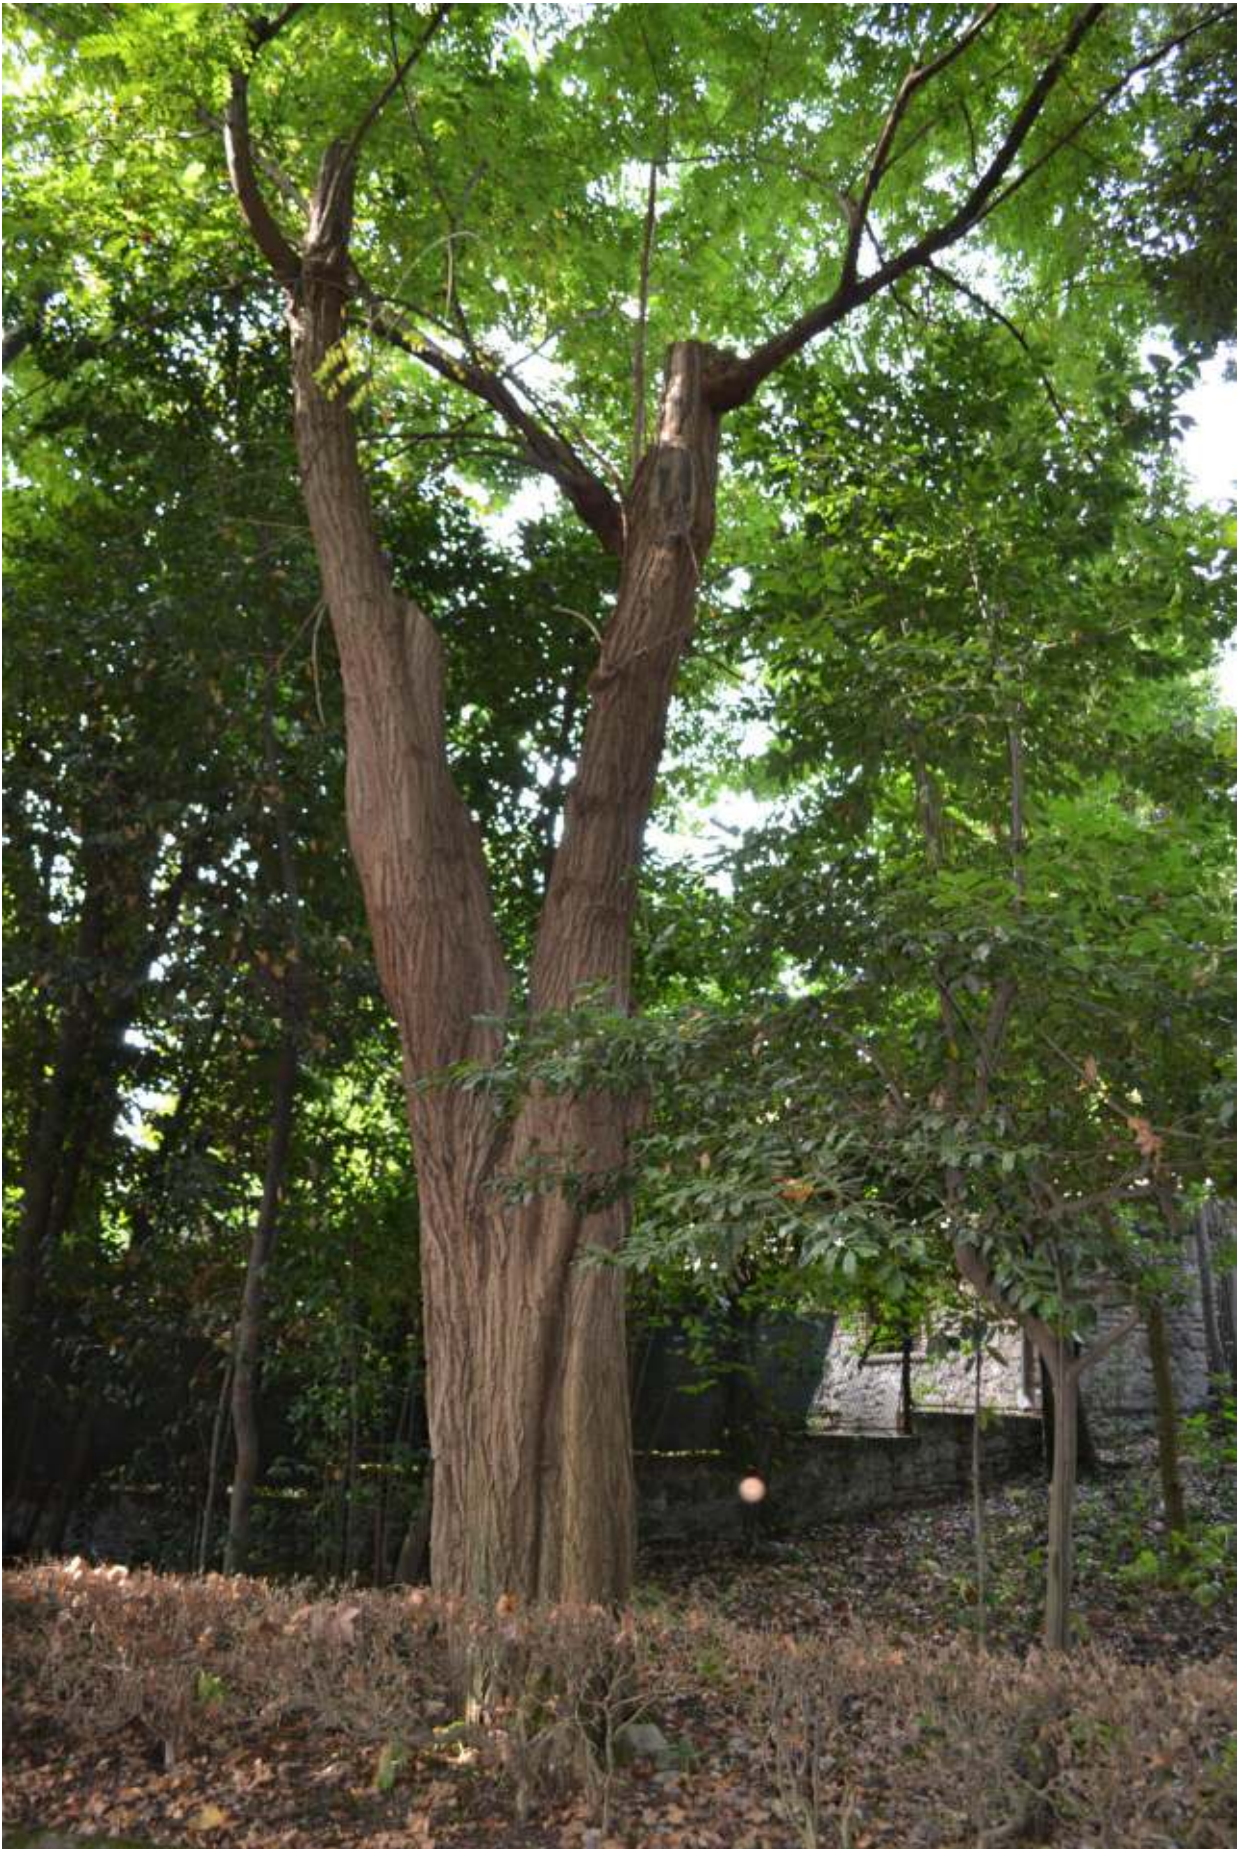
L'esemplare è inserito parco lungo il sentiero lato dx come evidente dalle foto allegate altezza c.a. 17 m. età approssimativa 70 anni chioma irregolare fitta e pesante e sbilanciata.

<b>Sintomi di difetti meccanici</b>	
Rigonfiamenti anulari e protuberanze	Branche secondarie
Costolature	Si
Alterazioni di aspetto della corteccia	Si
<b>Dati generali</b>	
Distanza (della base dell'albero) da carreggiata stradale, marciapiede, edifici, ecc.	2m
Distanza da altri individui arborei vicini e situazione a livello di concorrenza	2m

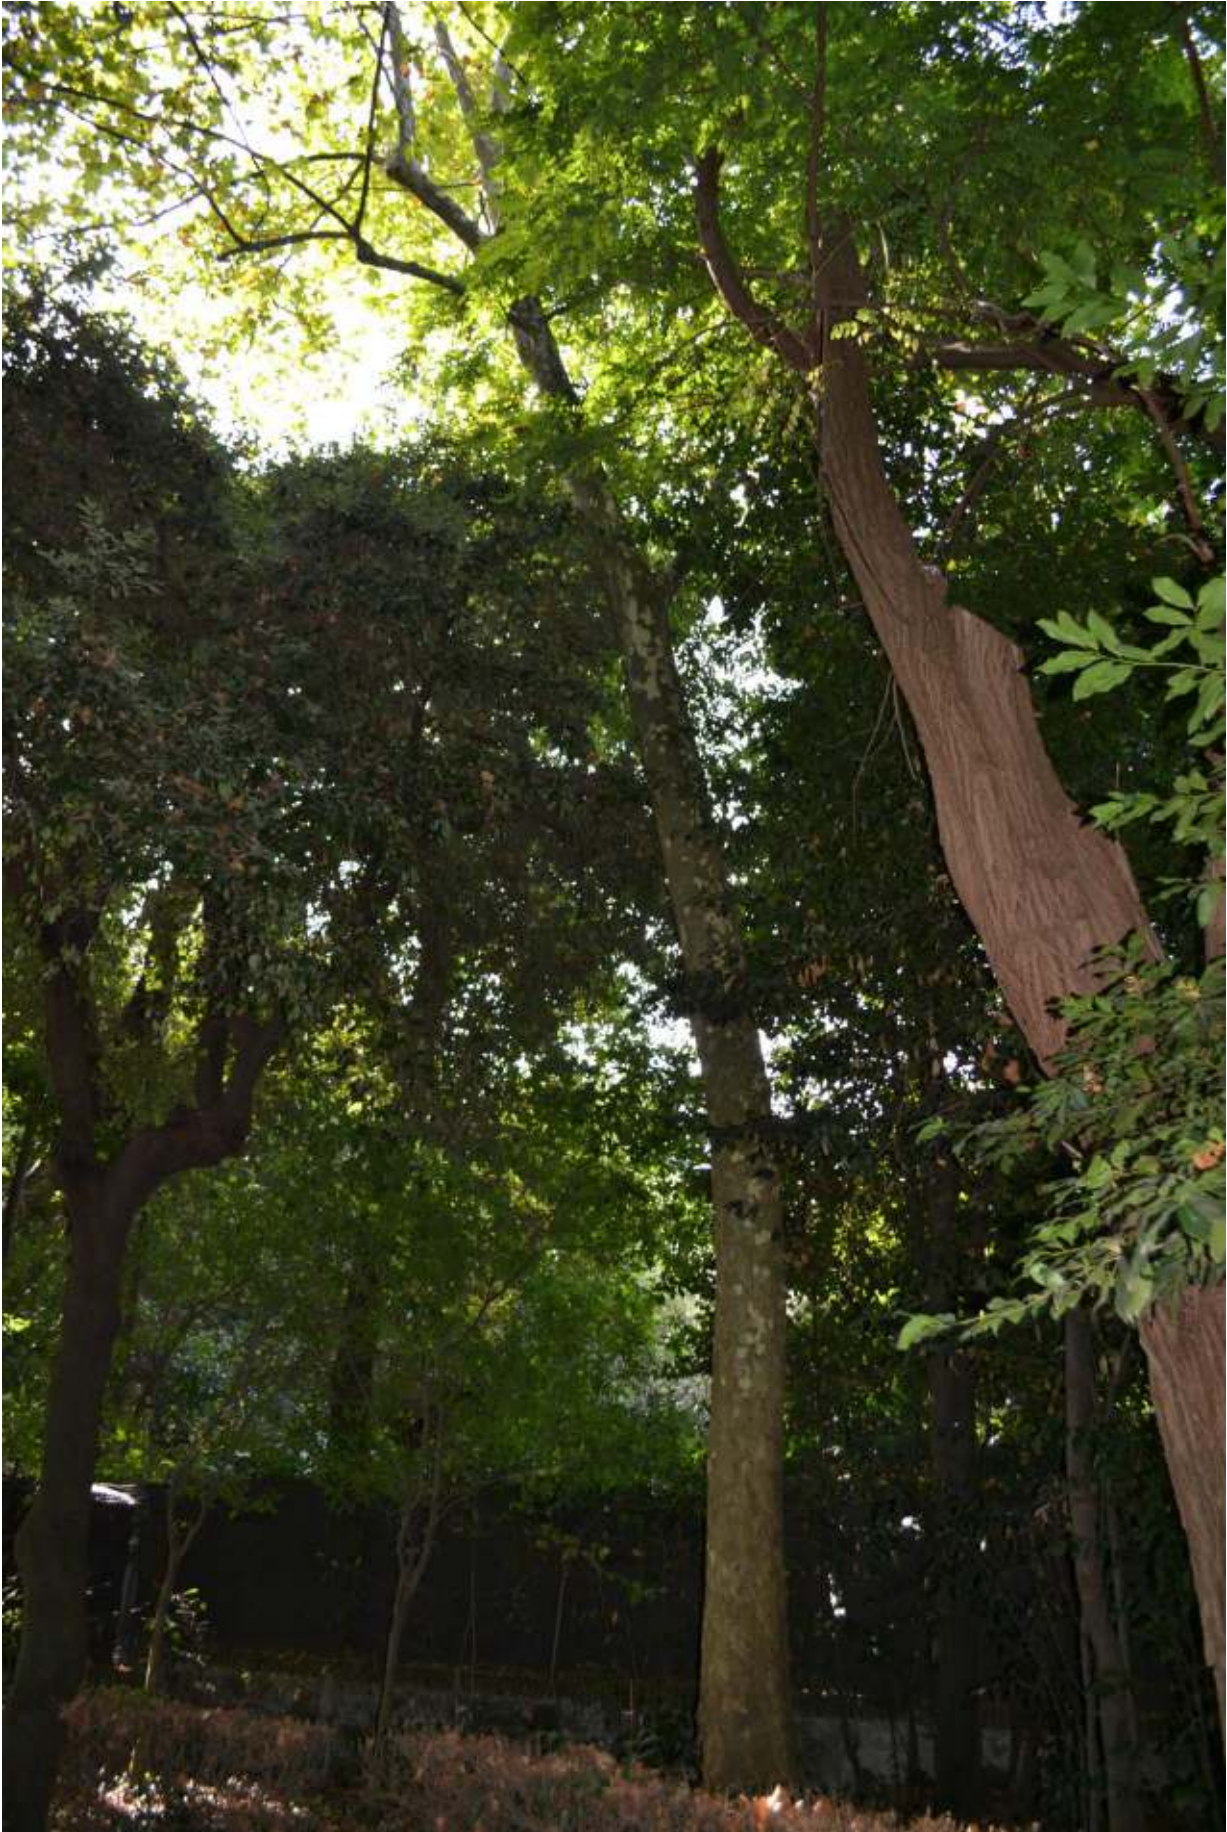
FOTO1

L'esemplare è inserito parco lungo il sentiero lato dx come evidente dalle foto allegate altezza c.a. 20 m. età approssimativa 50 anni chioma irregolare fitta e pesante e sbilanciata.

<b>Sintomi di difetti meccanici</b>	
Rigonfiamenti anulari e protuberanze	Branche secondarie
Costolature	Si
Alterazioni di aspetto della corteccia	Si
<b>Dati generali</b>	
Distanza (della base dell'albero) da carreggiata stradale, marciapiede, edifici, ecc.	2m
Distanza da altri individui arborei vicini e situazione a livello di concorrenza	2m

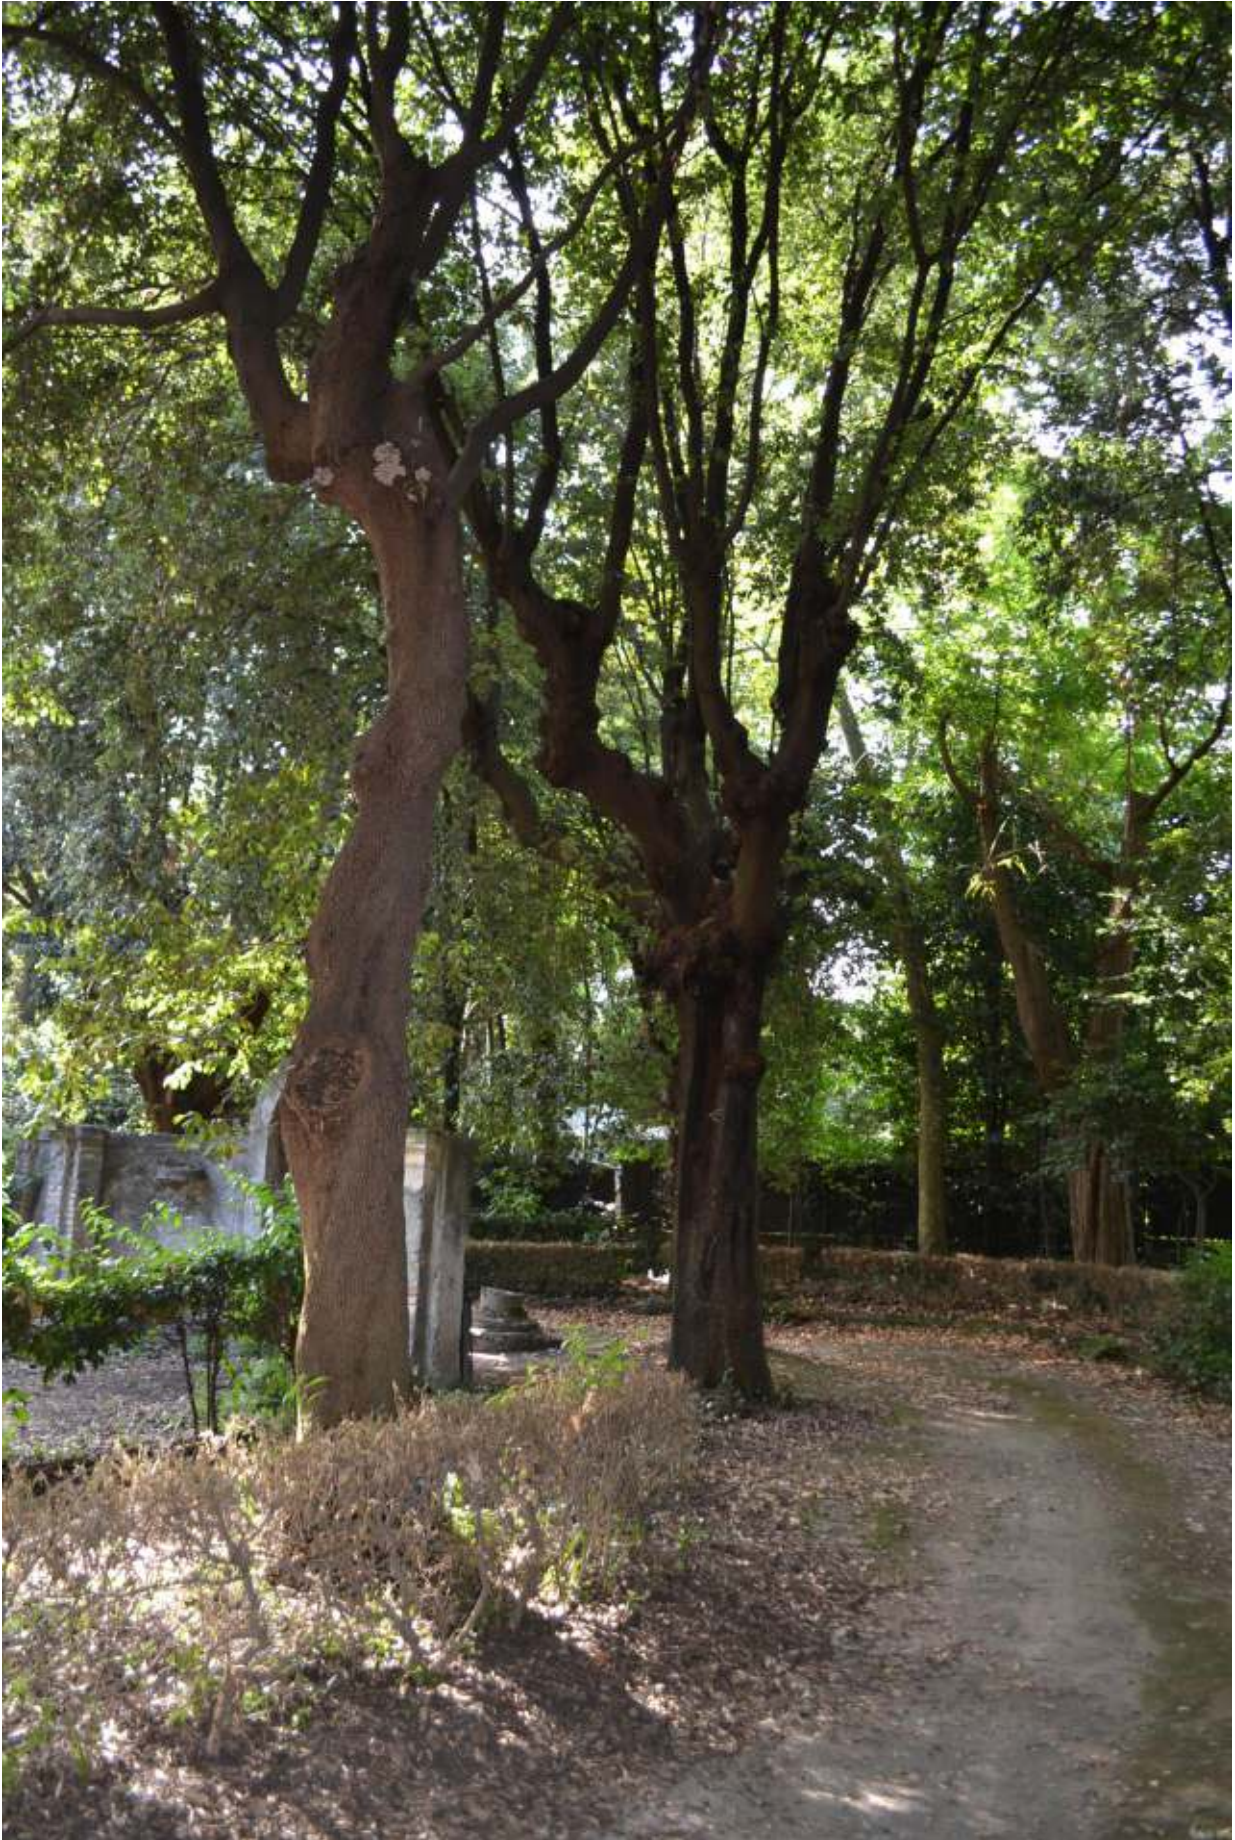
FOTO 1

**1)** La chioma è irregolare fitta e pesante, attacco di cerambicidi in più punti delle branche primarie e secondarie carie evidente protuberanze cavità e fessurazioni in più punti.

<b>Sintomi di difetti meccanici</b>	
Rigonfiamenti anulari e protuberanze	Branche secondarie
Costolature	Si
Alterazioni di aspetto della corteccia	Si
<b>Dati generali</b>	
Distanza (della base dell'albero) da carreggiata stradale, marciapiede, edifici, ecc.	2m
Distanza da altri individui arborei vicini e situazione a livello di concorrenza	2m

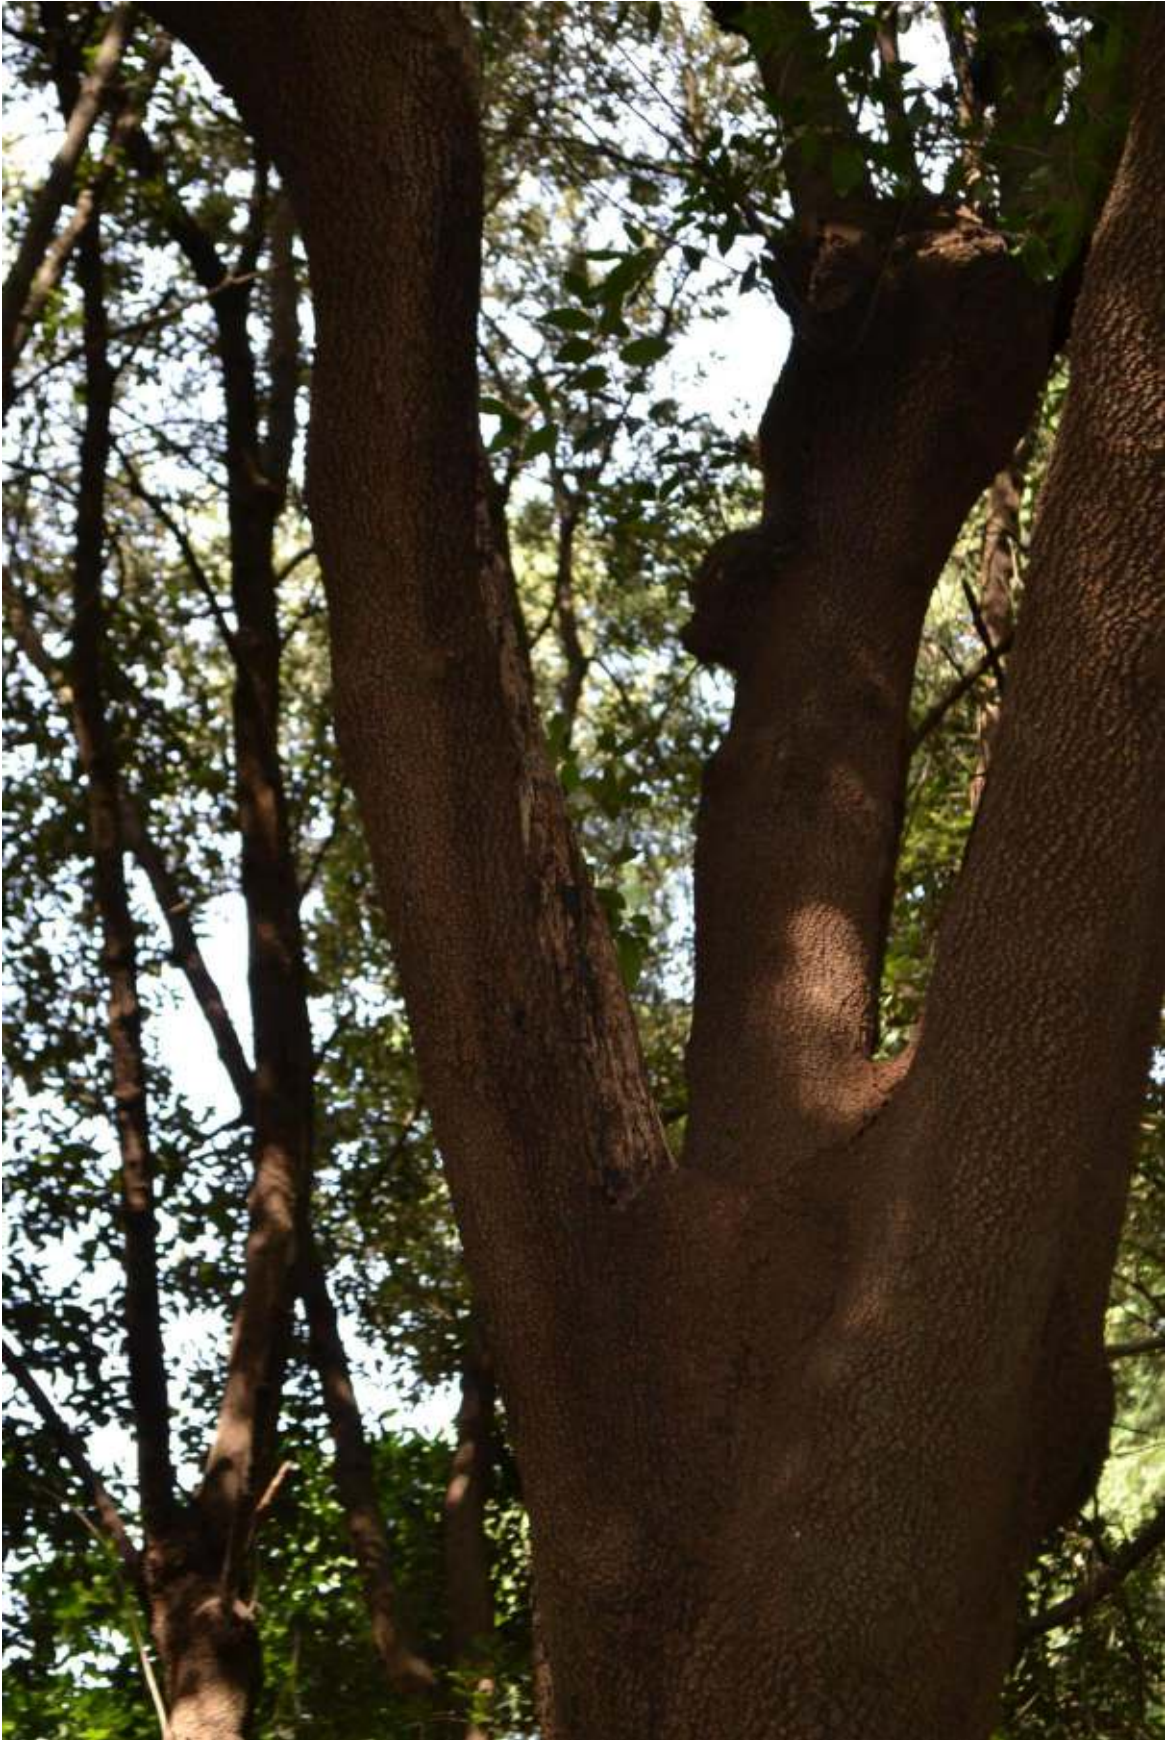
FOTO 1

- 1)** La chioma è irregolare fitta e pesante, attacco di cerambicidi in più punti delle branche primarie e secondarie carie evidente protuberanze cavità e fessurazioni in più punti.
- 2)** Dal punto di vista statico presenta gallerie, provocate da attacco di cerambicidi.
- 3)** La zona del colletto è normale come rilevato dalla scheda allegata e ben visibile dalle foto allegate.

<b>Sintomi di difetti meccanici</b>	
Rigonfiamenti anulari e protuberanze	Branche secondarie
Costolature	Si
Alterazioni di aspetto della corteccia	Si
<b>Dati generali</b>	
Distanza (della base dell'albero) da carreggiata stradale, marciapiede, edifici, ecc.	2m
Distanza da altri individui arborei vicini e situazione a livello di concorrenza	2m

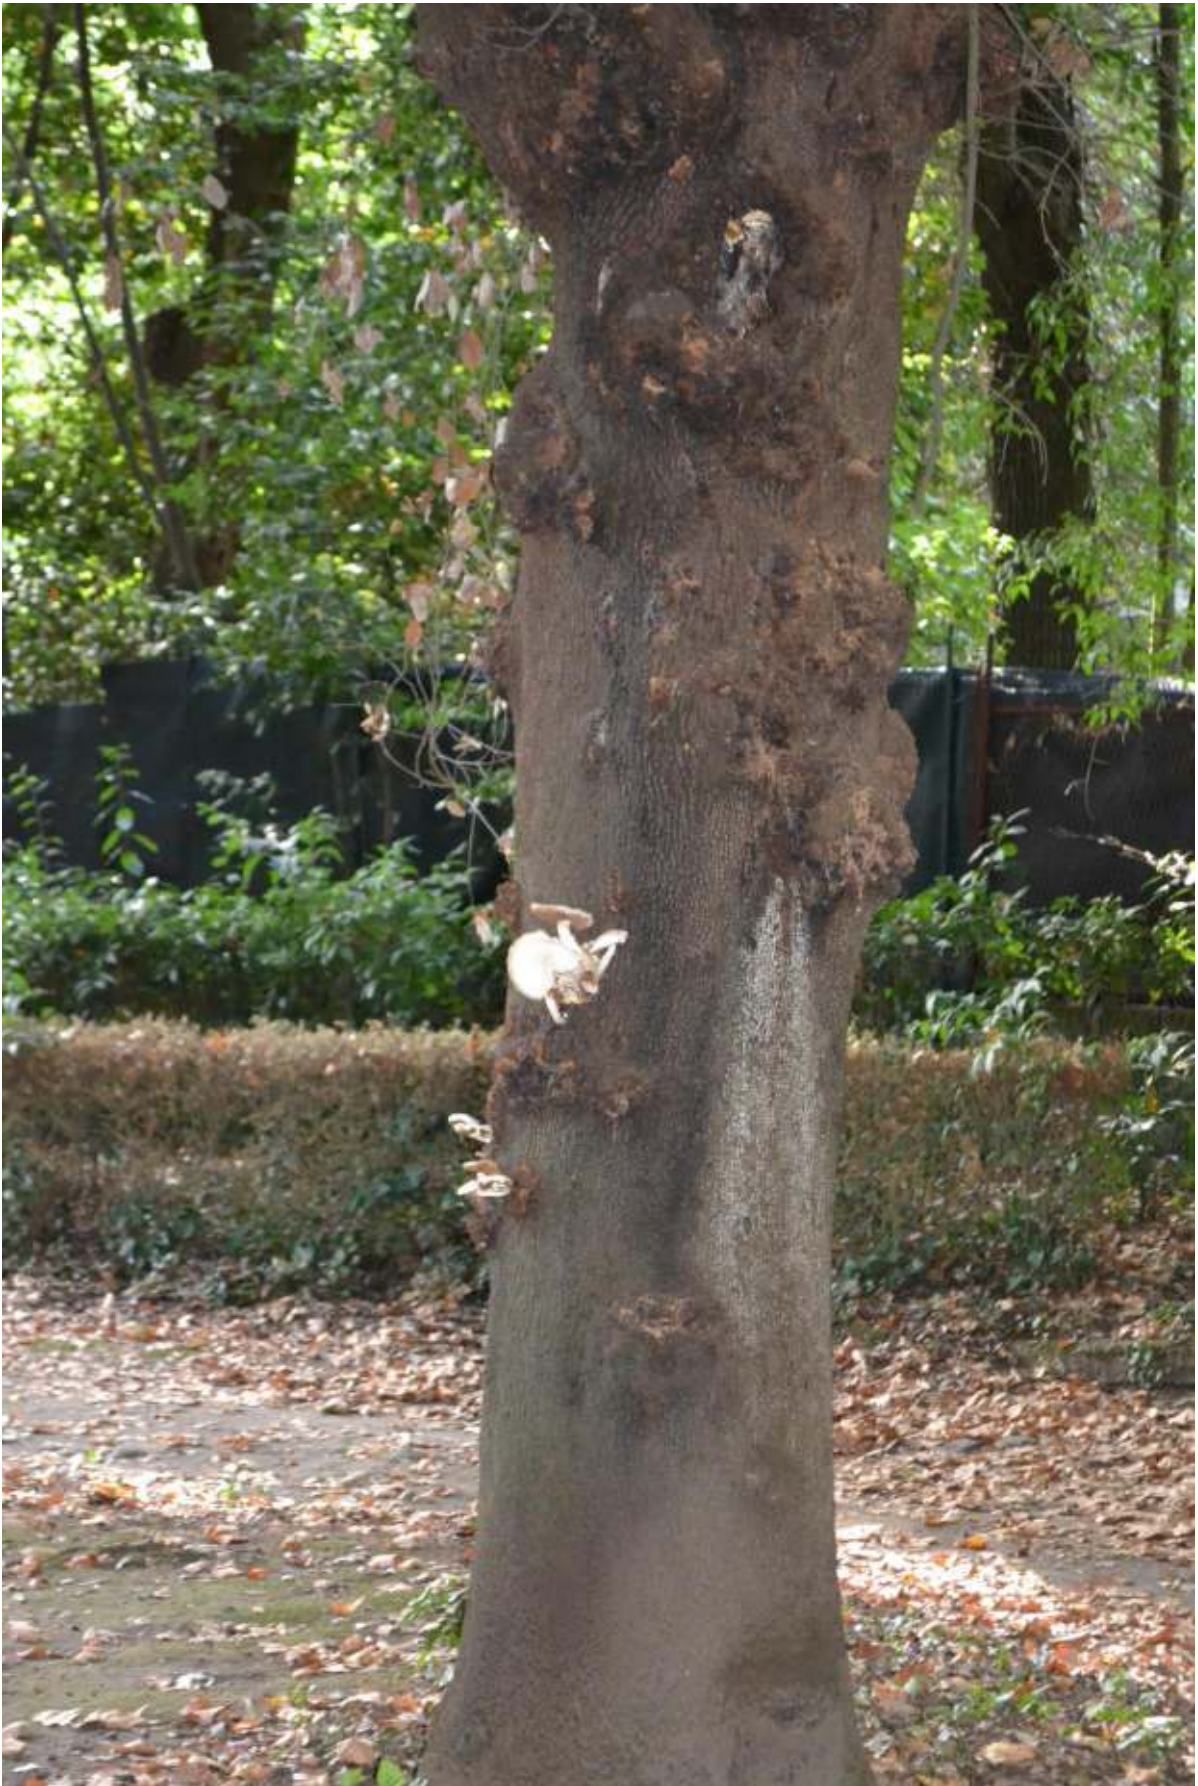
**1)** La chioma è irregolare fitta e pesante, attacco di cerambicidi in più punti delle branche primarie e secondarie carie evidente protuberanze cavità e fessurazioni in più punti.

Radici affioranti, sollevamenti, fessure nella zona pavimentata	Si
<b>Sintomi di difetti meccanici</b>	
Rigonfiamenti anulari e protuberanze	Branche secondarie
Costolature	Si
Alterazioni di aspetto della corteccia	Si
<b>Dati generali</b>	
Distanza (della base dell'albero) da carreggiata stradale, marciapiede, edifici, ecc.	2m
Distanza da altri individui arborei vicini e situazione a livello di concorrenza	2m

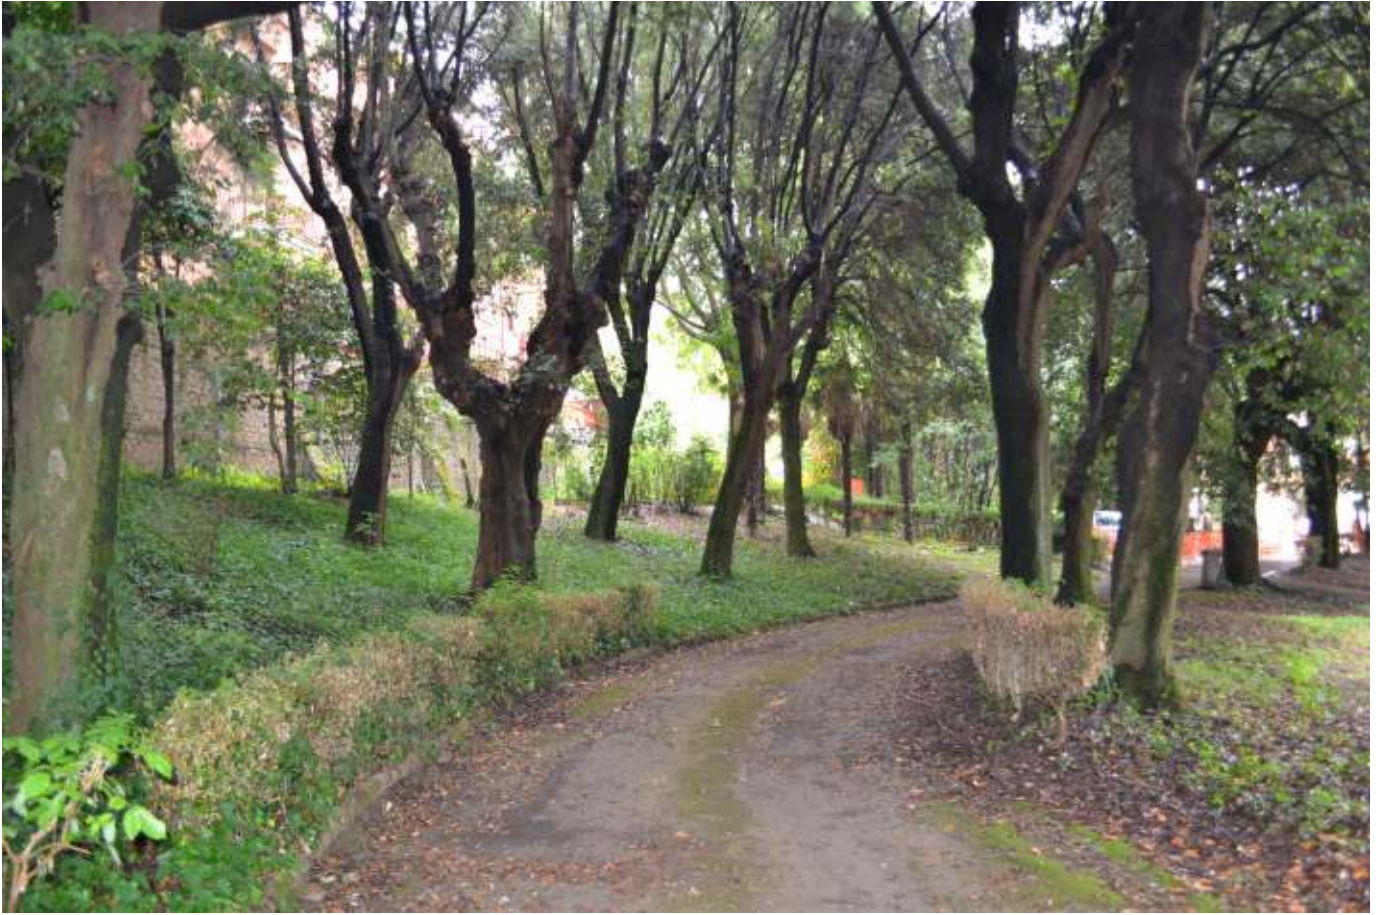
Foto 1

L'esemplare è inserito parco lungo il sentiero lato sx come evidente dalle foto allegate altezza c.a. 15 m. età approssimativa 40 anni chioma irregolare fitta e pesante e sbilanciata.

**1)** La chioma è irregolare fitta e pesante, attacco di cerambicidi in più punti delle branche primarie e secondarie carie evidente protuberanze cavità e fessurazioni in più punti.

<b>Sintomi di difetti meccanici</b>	
Rigonfiamenti anulari e protuberanze	Branche secondarie
Costolature	Si
Alterazioni di aspetto della corteccia	Si
<b>Dati generali</b>	
Distanza (della base dell'albero) da carreggiata stradale, marciapiede, edifici, ecc.	2m
Distanza da altri individui arborei vicini e situazione a livello di concorrenza	2m

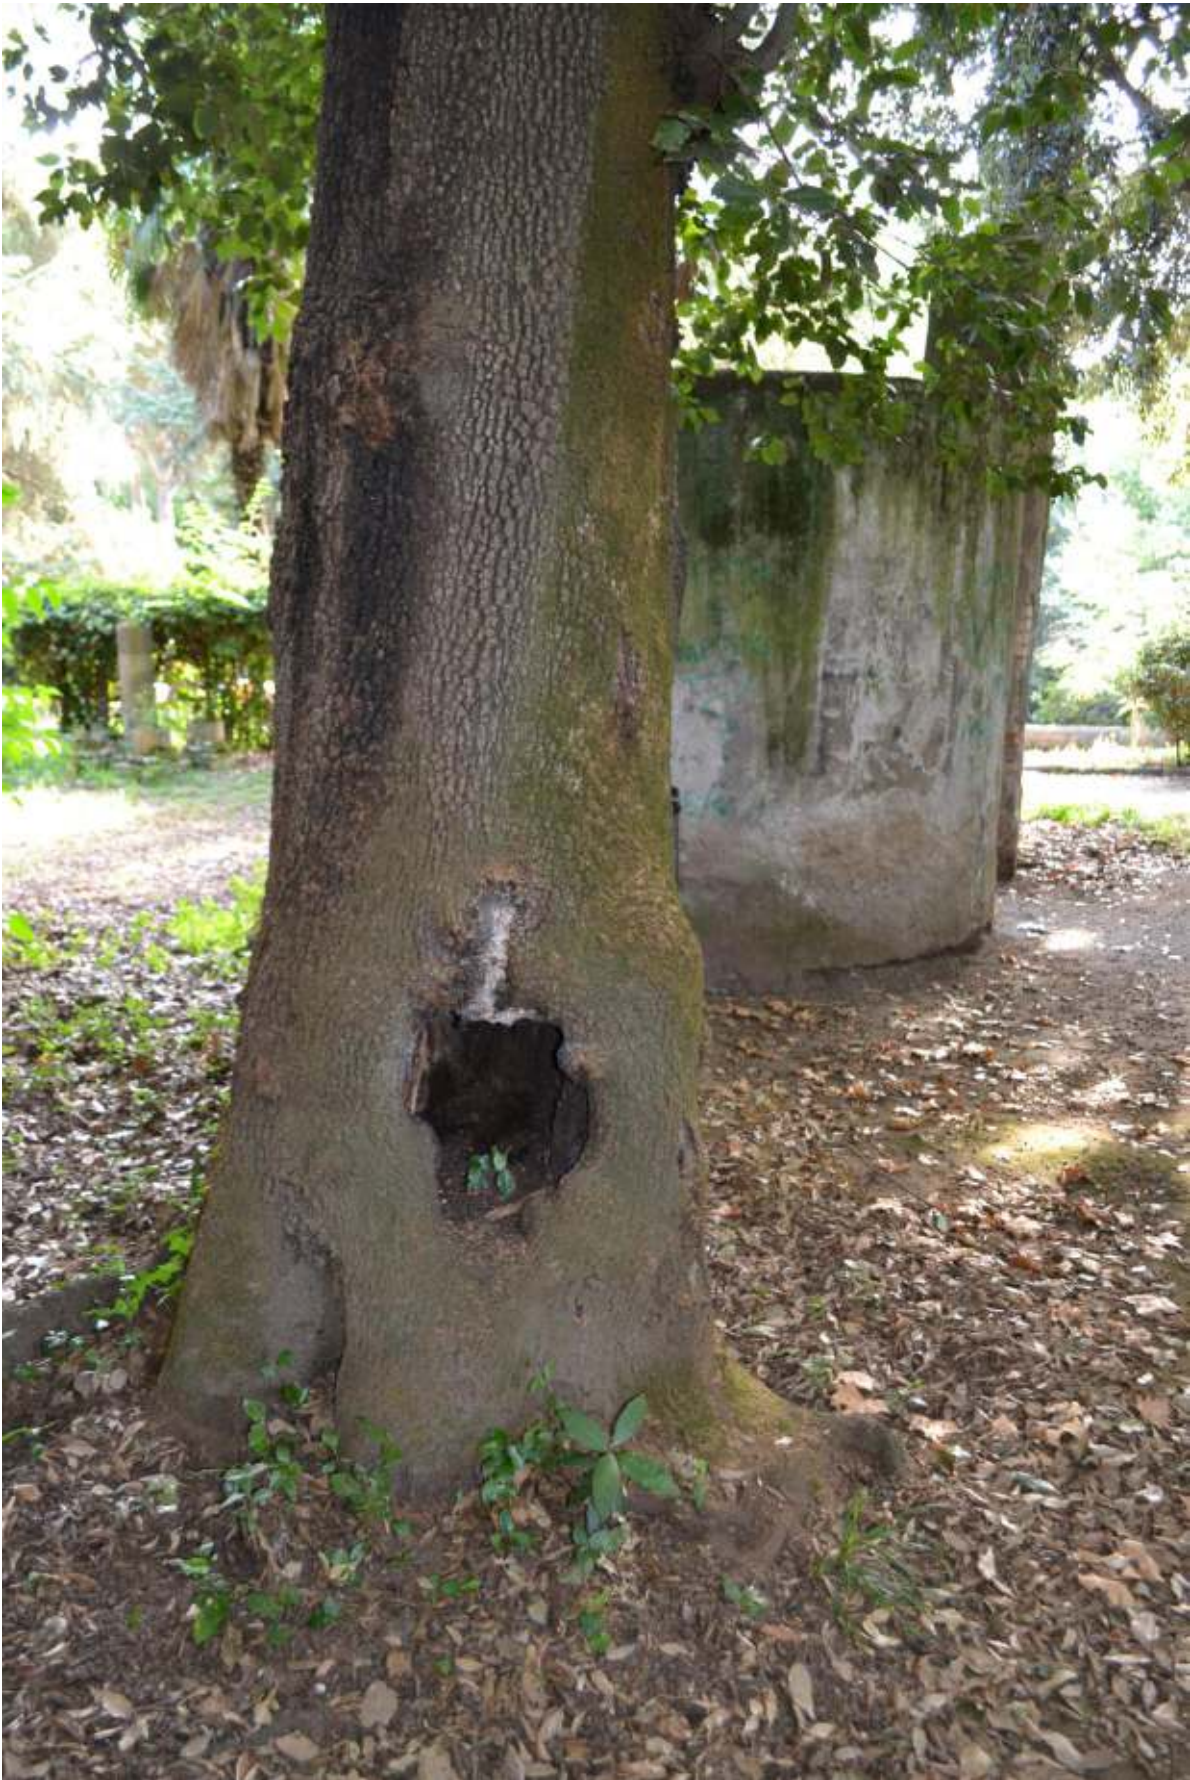
FOTO 1

**1)** La chioma è irregolare fitta e pesante, attacco di cerambicidi in più punti delle branche primarie e secondarie carie evidente protuberanze cavità e fessurazioni in più punti.

<b>Sintomi di difetti meccanici</b>	
Rigonfiamenti anulari e protuberanze	Branche secondarie
Costolature	Si
Alterazioni di aspetto della corteccia	Si
<b>Dati generali</b>	
Distanza (della base dell'albero) da carreggiata stradale, marciapiede, edifici, ecc.	2m
Distanza da altri individui arborei vicini e situazione a livello di concorrenza	2m
