**Accertamento sulle condizioni di stabilità  
Con metodo V.T.A. (Visual Tree Assessment)  
di specie arboree**

Dott. Attilio Ferraiolo

Il sottoscritto, Dott. Agronomo Attilio Ferraiolo, iscritto all'Ordine dei Dottori Agronomi e Forestali di Roma al N° 1537, è stato incaricato Comune di Albano Laziale Settore IV Ambiente, con determinazione N° Ge. le 730 del 02/09/2015 e N. Int. 97 del 02/09/2015, di redigere perizia sulle attuali condizioni di stabilità di n°40 pianta ad alto fusto poste all'interno del parco pubblico denominato "Villa Carliseppe" sito in Albano Laziale con ingresso su via della Stella n° 7.

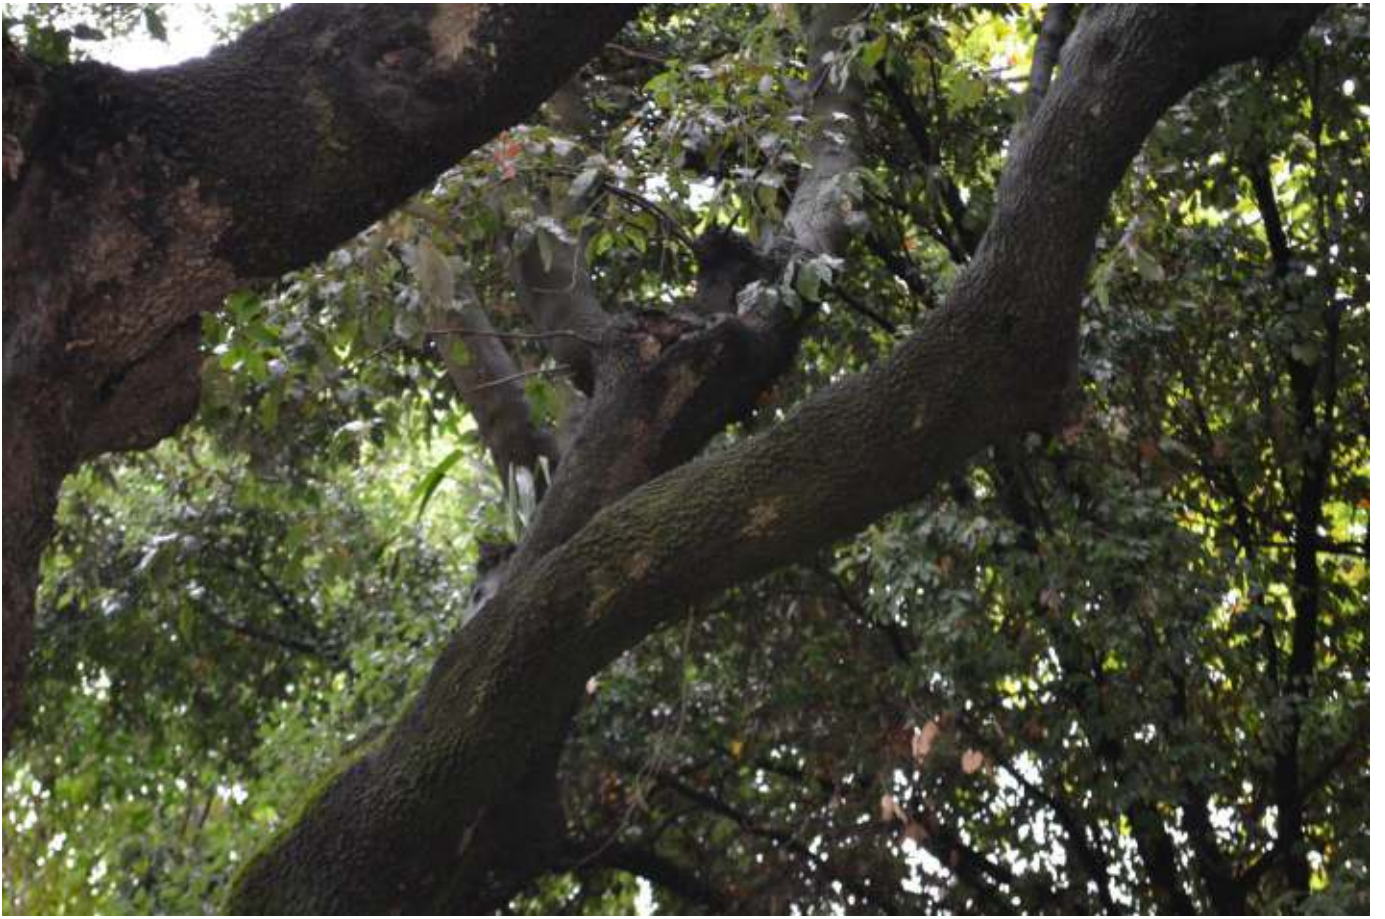
**1)** La chioma è irregolare fitta e pesante, attacco di cerambicidi in più punti delle branche primarie e secondarie carie evidente protuberanze cavità e fessurazioni in più punti.

<b>Sintomi di difetti meccanici</b>	
Rigonfiamenti anulari e protuberanze	Branche secondarie
Costolature	Si
Alterazioni di aspetto della corteccia	Si
<b>Dati generali</b>	
Distanza (della base dell'albero) da carreggiata stradale, marciapiede, edifici, ecc.	2m
Distanza da altri individui arborei vicini e situazione a livello di concorrenza	2m

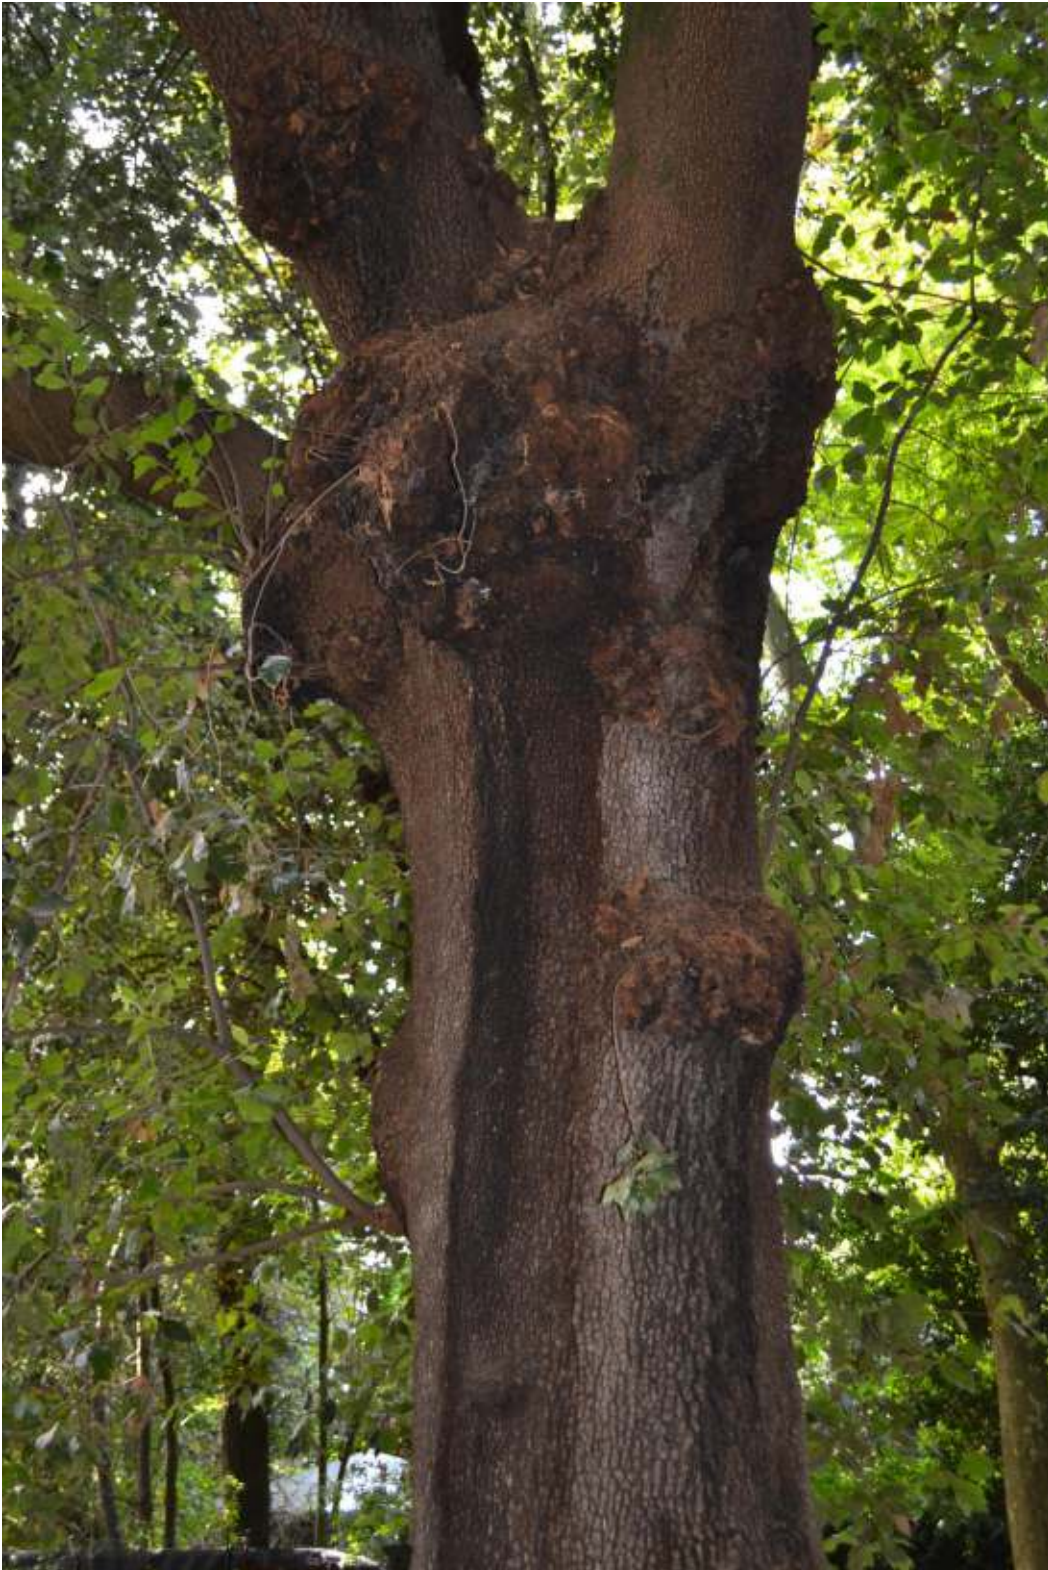
FOTO 1

**1)** La chioma è irregolare fitta e pesante, attacco di cerambicidi in più punti delle branche primarie e secondarie carie evidente protuberanze cavità e fessurazioni in più punti.

**2)** Dal punto di vista statico il fusto mostra alterazioni della corteccia e del legno sono presenti protuberanze e fessurazioni.

<b>Sintomi di difetti meccanici</b>	
Rigonfiamenti anulari e protuberanze	Branche secondarie
Costolature	Si
Alterazioni di aspetto della corteccia	Si
<b>Dati generali</b>	
Distanza (della base dell'albero) da carreggiata stradale, marciapiede, edifici, ecc.	2m
Distanza da altri individui arborei vicini e situazione a livello di concorrenza	2m

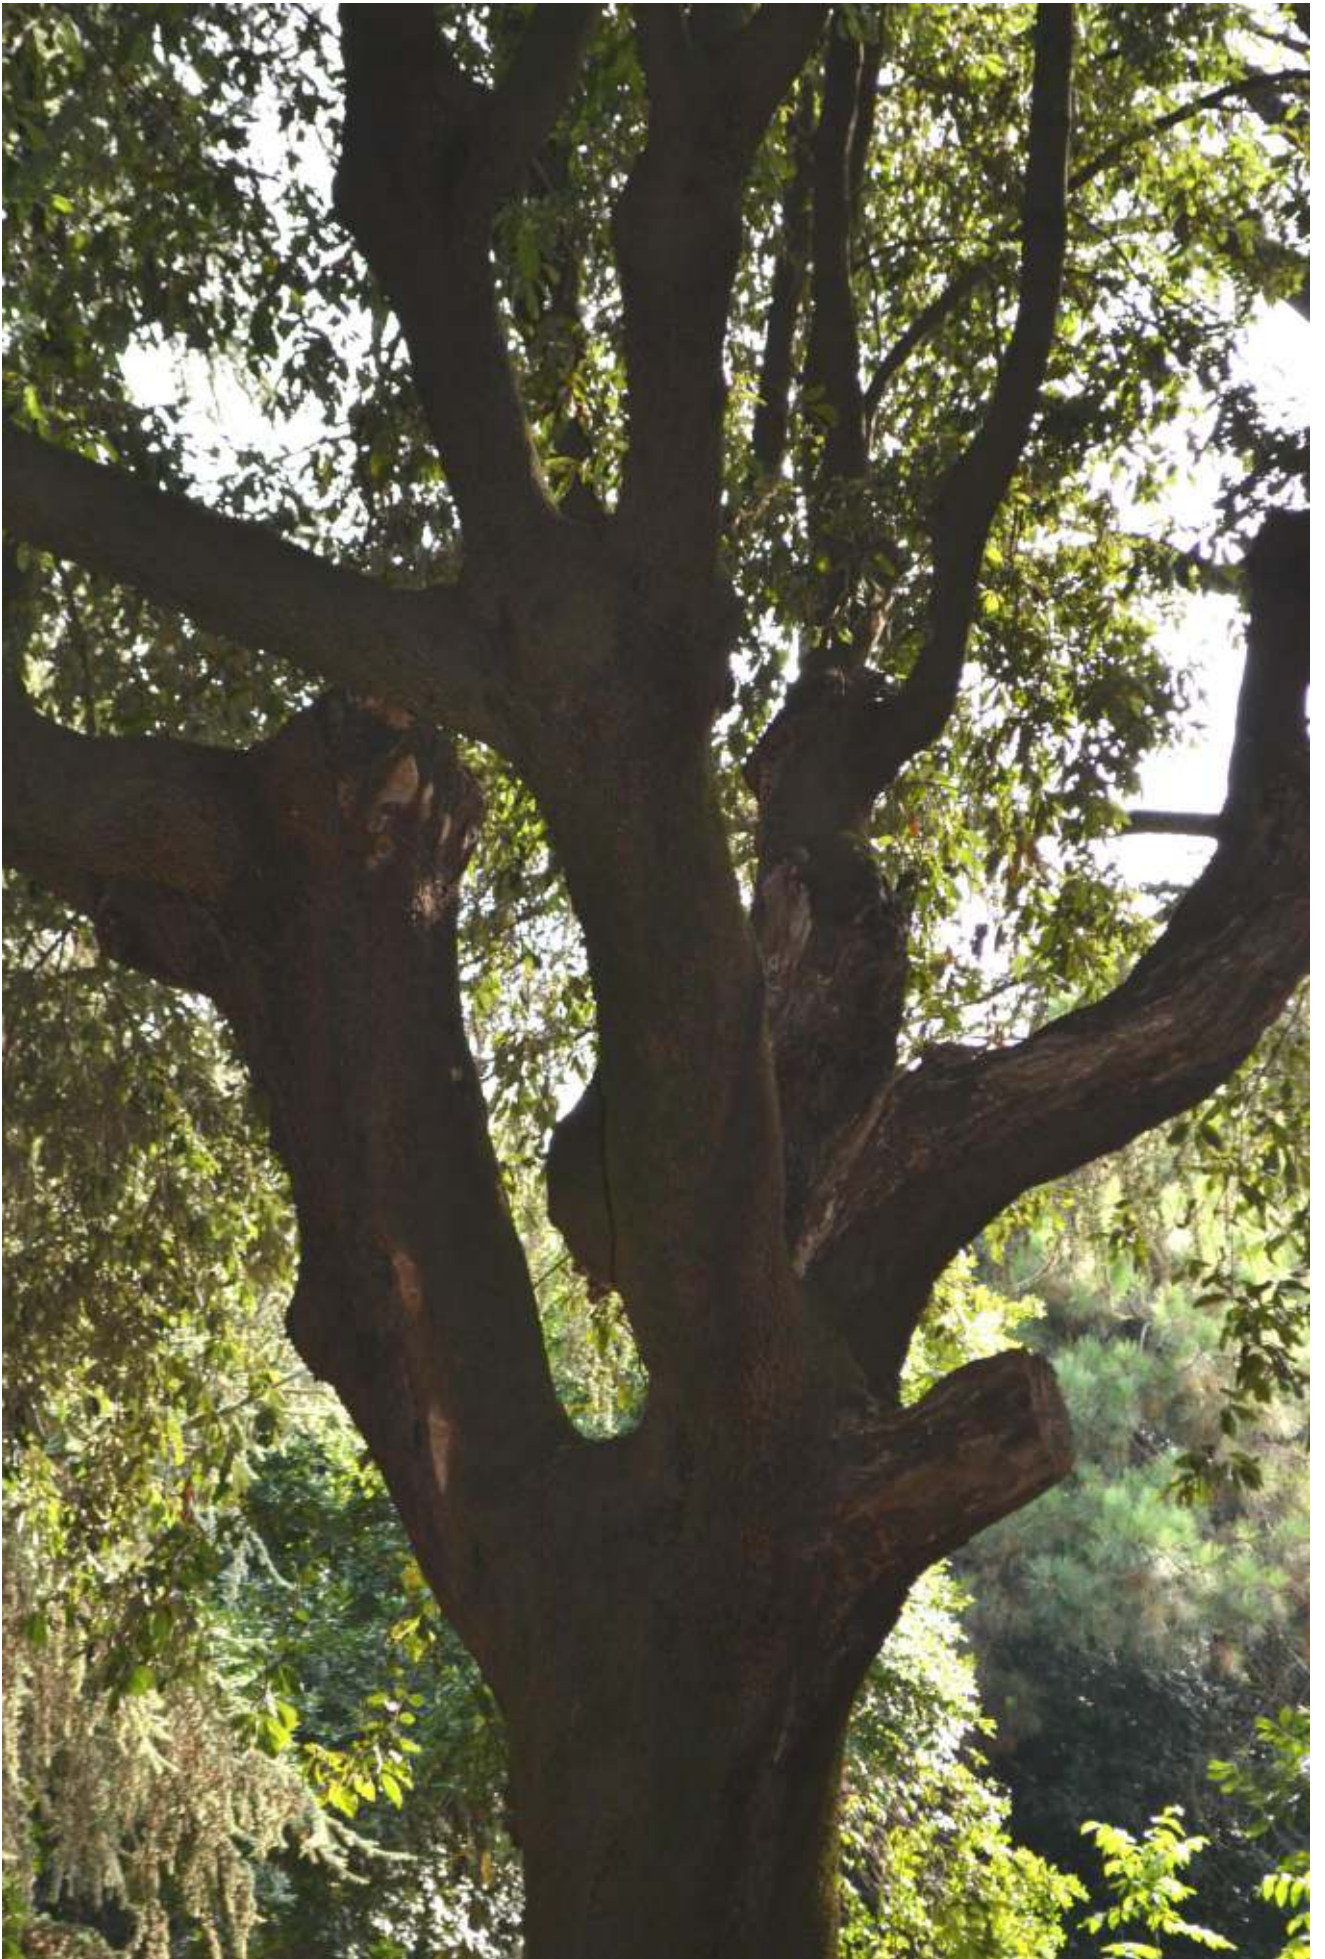
**1)** La chioma è irregolare fitta e pesante, attacco di cerambicidi in più punti delle branche primarie e secondarie carie evidente protuberanze cavità e fessurazioni in più punti.

**2)** Dal punto di vista statico il fusto mostra alterazioni della corteccia e del legno sono presenti protuberanze e fessurazioni.

<b>Sintomi di difetti meccanici</b>	
Rigonfiamenti anulari e protuberanze	Branche secondarie
Costolature	Si
Alterazioni di aspetto della corteccia	Si
<b>Dati generali</b>	
Distanza (della base dell'albero) da carreggiata stradale, marciapiede, edifici, ecc.	2m
Distanza da altri individui arborei vicini e situazione a livello di concorrenza	2m

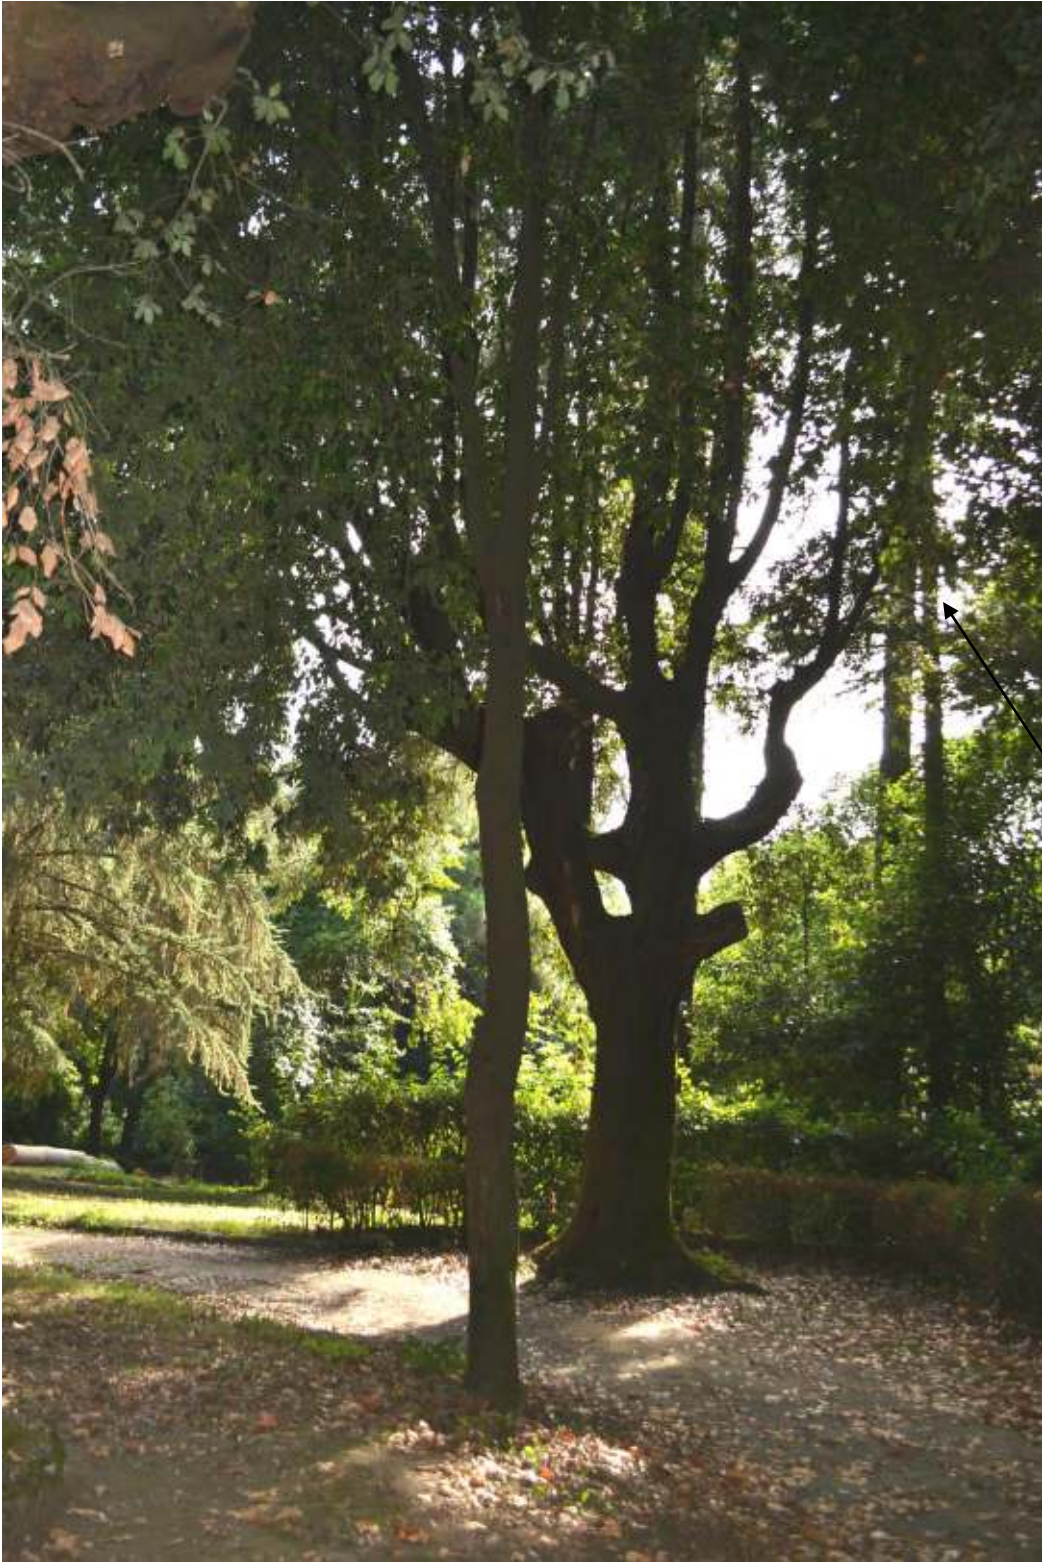
L'esemplare è inserito parco all'inizio lato sx come evidente dalle foto allegate altezza c.a. 20 m. età approssimativa 50 anni chioma irregolare fitta e pesante e sbilanciata.

**3)** La zona del colletto si presenta normale senza zone di compressione fessurazioni o cavità come rilevato dalla scheda allegata e ben visibile dalle foto allegate.

Radici affioranti, sollevamenti, fessure nella zona pavimentata	<b>No</b>
<b>Sintomi di difetti meccanici</b>	
Rigonfiamenti anulari e protuberanze	<b>Sul fusto</b>
Costolature	<b>No</b>
Alterazioni di aspetto della corteccia	<b>No</b>
<b>Dati generali</b>	
Distanza (della base dell'albero) da carreggiata stradale, marciapiede, edifici, ecc.	<b>2m</b>
Distanza da altri individui arborei vicini e situazione a livello di concorrenza	<b>2m</b>

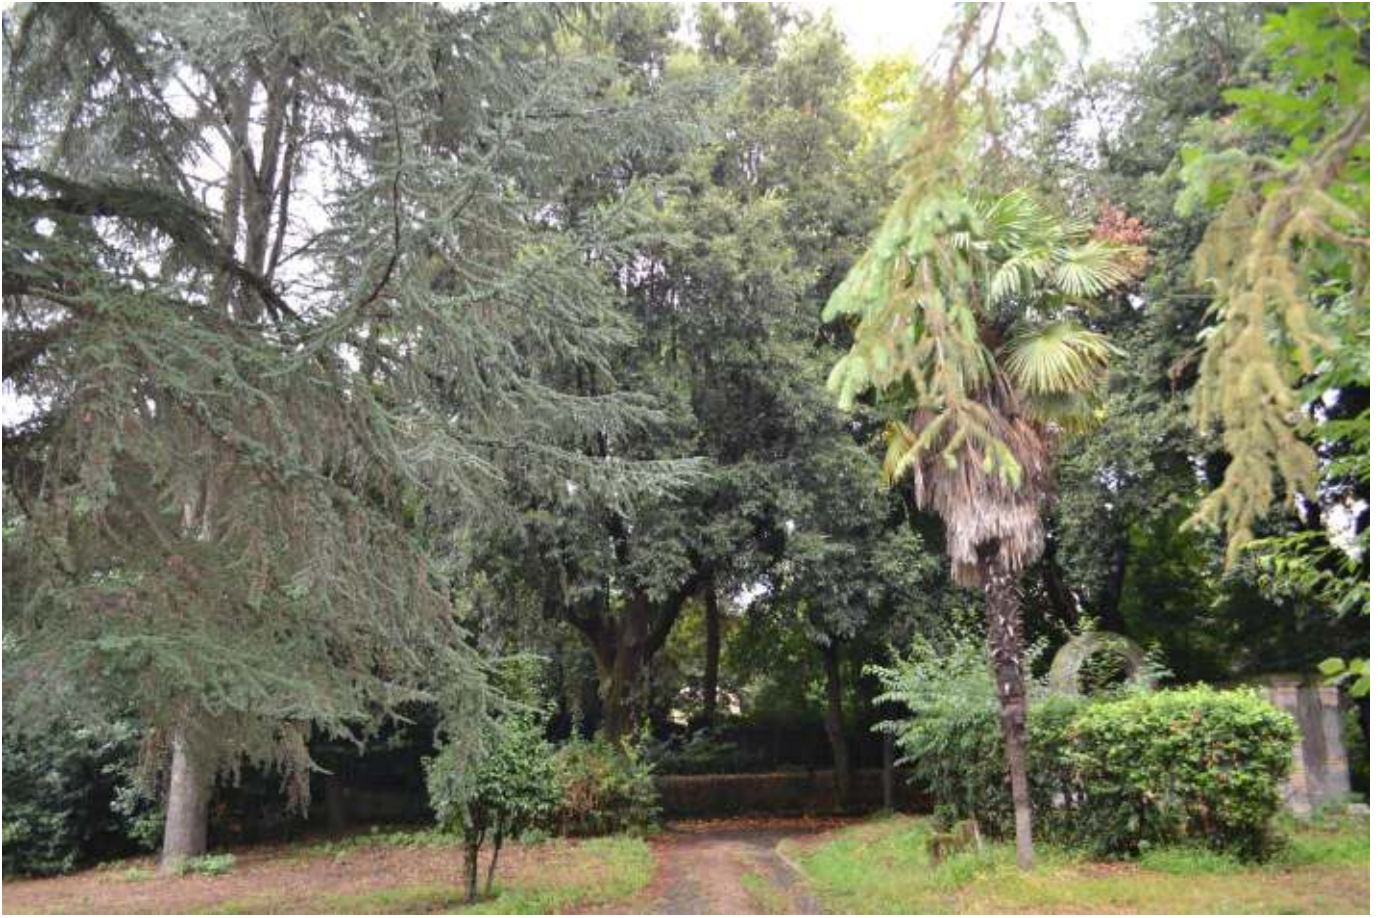
- 3)** La zona del colletto si presenta normale senza zone di compressione fessurazioni o cavità come rilevato dalla scheda allegata e ben visibile dalle foto allegate.

Radici affioranti, sollevamenti, fessure nella zona pavimentata	<b>No</b>
<b>Sintomi di difetti meccanici</b>	
Rigonfiamenti anulari e protuberanze	<b>Sul fusto</b>
Costolature	<b>No</b>
Alterazioni di aspetto della corteccia	<b>No</b>
<b>Dati generali</b>	
Distanza (della base dell'albero) da carreggiata stradale, marciapiede, edifici, ecc.	
Distanza da altri individui arborei vicini e situazione a livello di concorrenza	<b>2m</b>

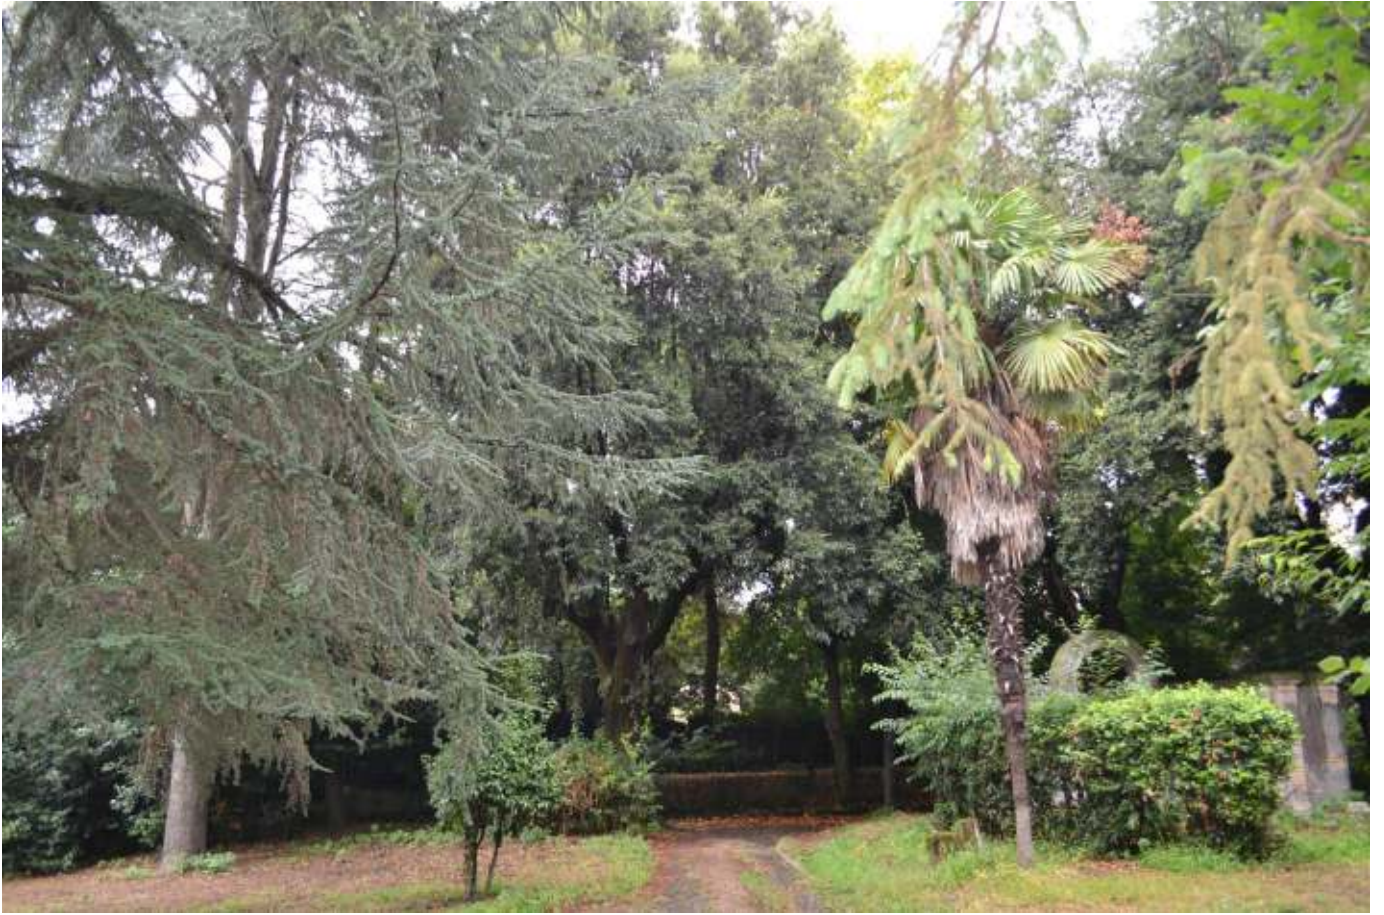
FOTO 1

- 1)** La chioma non è molto sviluppata ma sbilanciata, in concorrenza con gli esemplari precedenti non potata di recente sono presenti rami secchi.
- 2)** Dal punto di vista statico il fusto presenta un accrescimento ridotto dovuto all'elevata competizione e essudati dovuti ad attacchi fungini.
- 3)** La zona del colletto si presenta normale senza zone di compressione fessurazioni o cavità come rilevato dalla scheda allegata e ben visibile dalle foto allegate.

Radici affioranti, sollevamenti, fessure nella zona pavimentata	<b>No</b>
<b>Sintomi di difetti meccanici</b>	
Rigonfiamenti anulari e protuberanze	<b>Sul fusto</b>
Costolature	<b>No</b>
Alterazioni di aspetto della corteccia	<b>No</b>
<b>Dati generali</b>	
Distanza (della base dell'albero) da carreggiata stradale, marciapiede, edifici, ecc.	
Distanza da altri individui arborei vicini e situazione a livello di concorrenza	<b>2m</b>

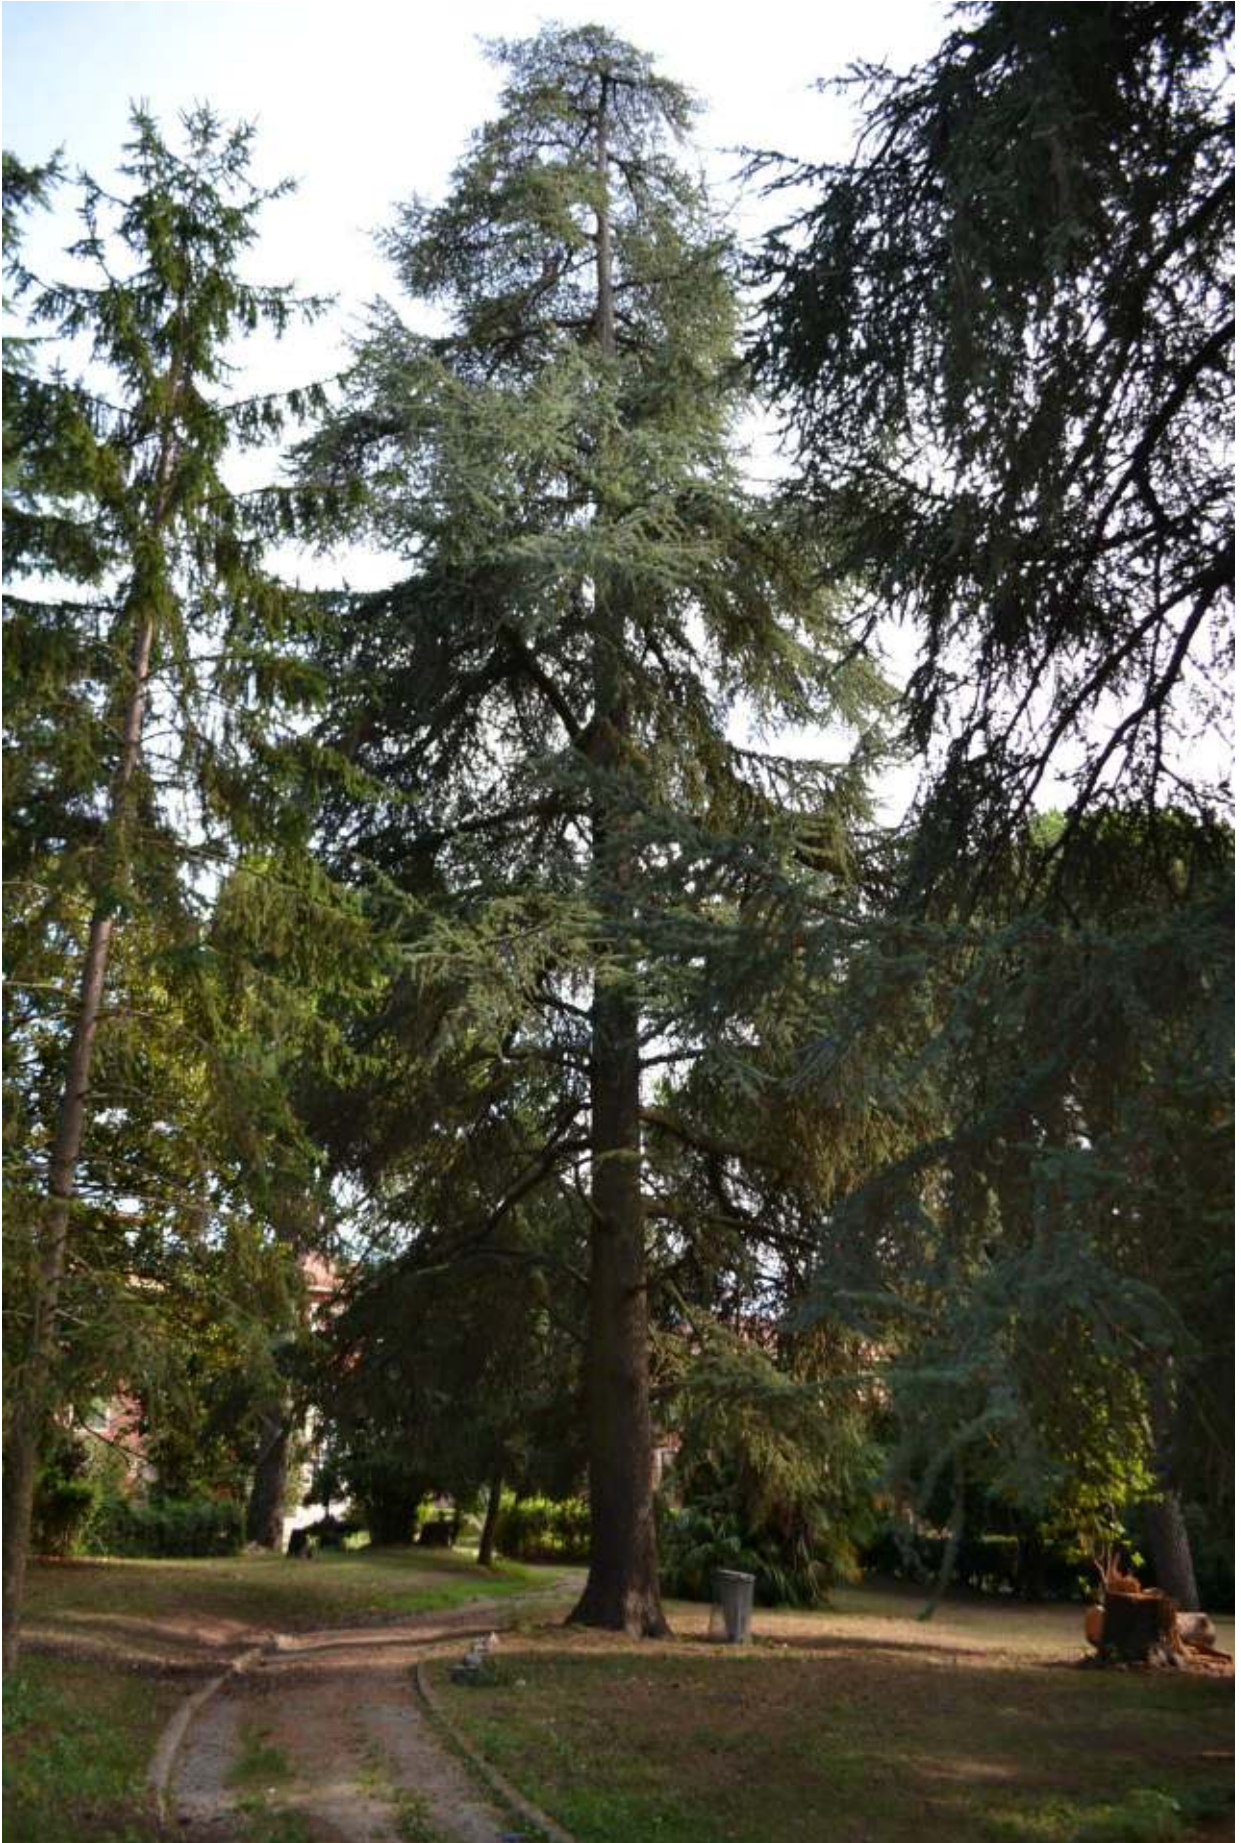
FOTO 1

**3)** La zona del colletto si presenta normale senza zone di compressione fessurazioni o cavità come rilevato dalla scheda allegata e ben visibile dalle foto allegate.

Radici affioranti, sollevamenti, fessure nella zona pavimentata	<b>No</b>
<b>Sintomi di difetti meccanici</b>	
Rigonfiamenti anulari e protuberanze	<b>Sul fusto</b>
Costolature	<b>No</b>
Alterazioni di aspetto della corteccia	<b>No</b>
<b>Dati generali</b>	
Distanza (della base dell'albero) da carreggiata stradale, marciapiede, edifici, ecc.	
Distanza da altri individui arborei vicini e situazione a livello di concorrenza	<b>2m</b>

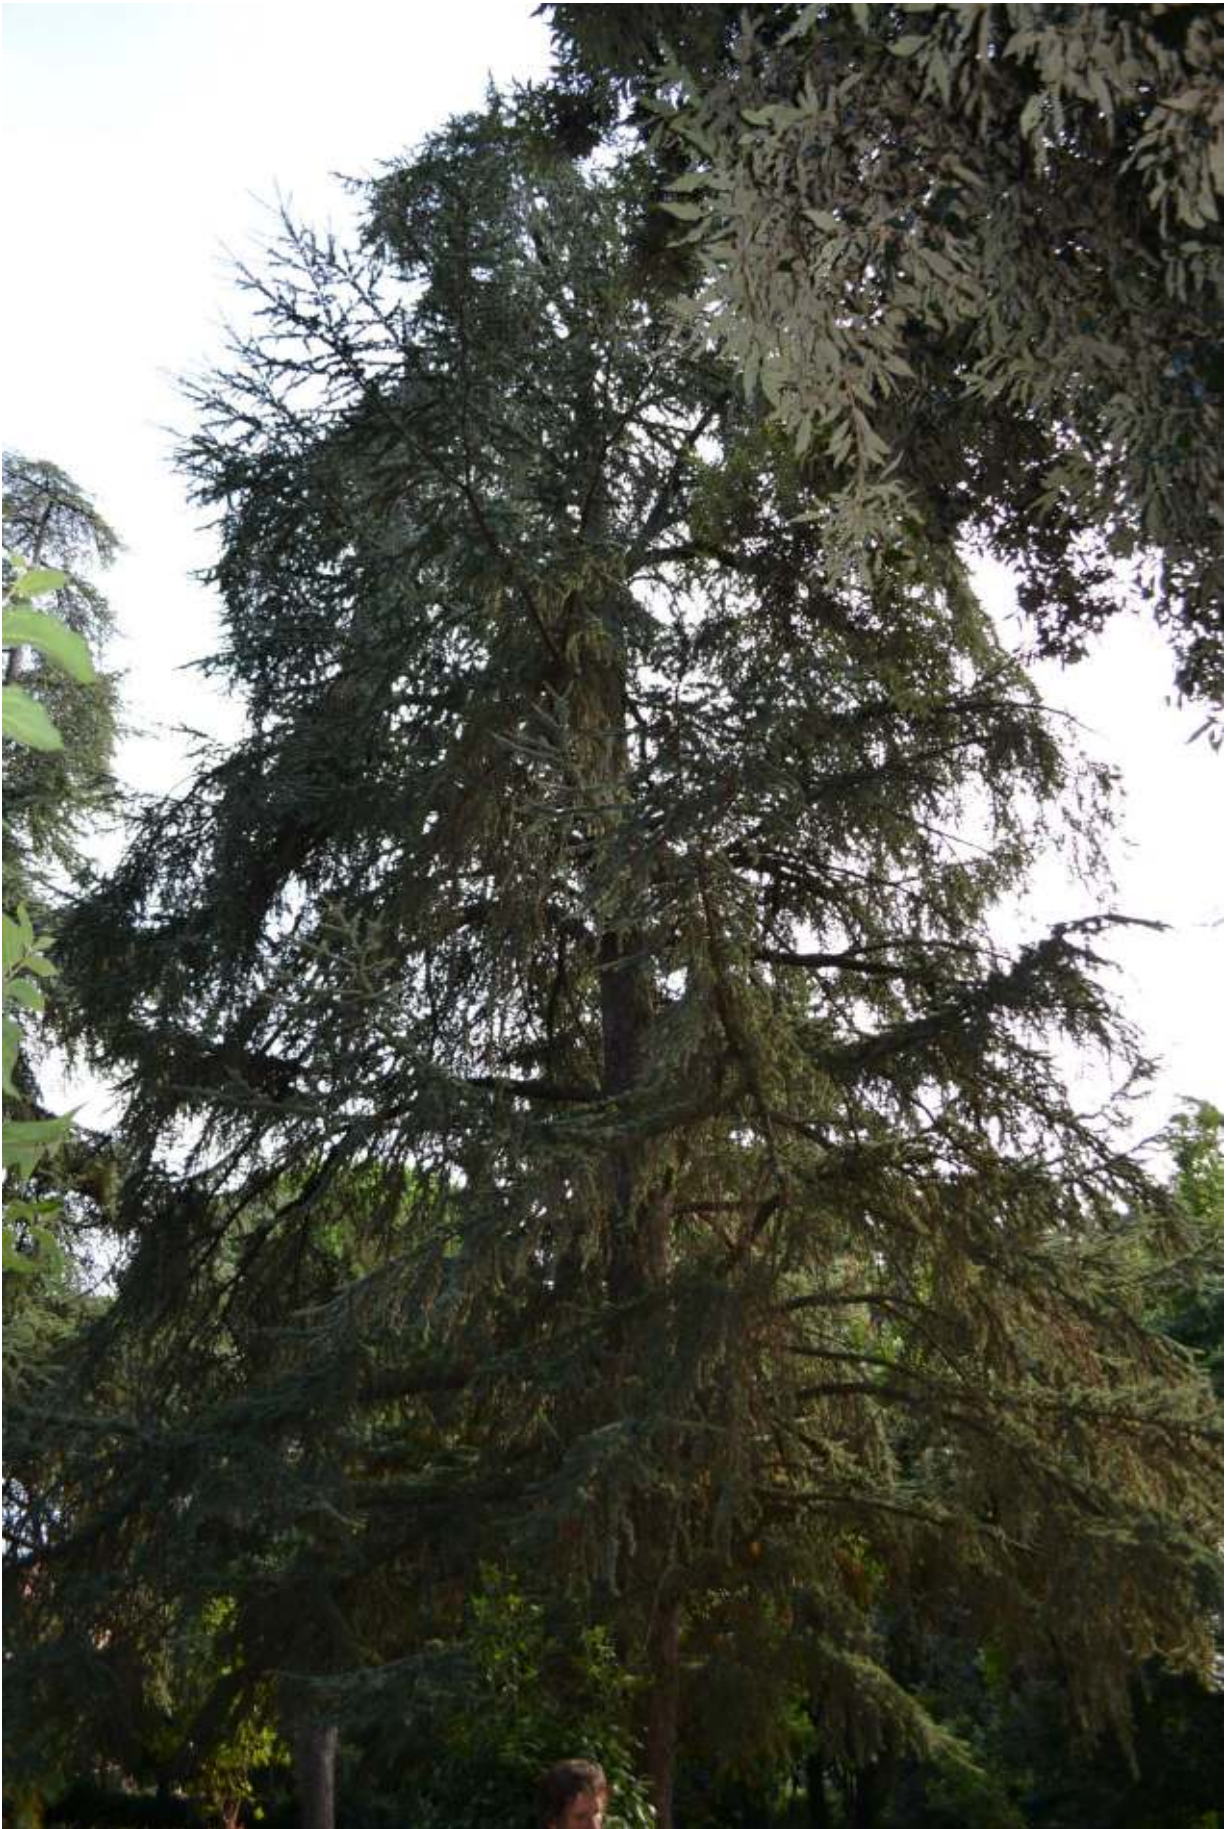
FOTO 1

**3)** La zona del colletto si presenta normale senza zone di compressione fessurazioni o cavità come rilevato dalla scheda allegata e ben visibile dalle foto allegate.

Radici affioranti, sollevamenti, fessure nella zona pavimentata	<b>No</b>
<b>Sintomi di difetti meccanici</b>	
Rigonfiamenti anulari e protuberanze	<b>Sul fusto</b>
Costolature	<b>No</b>
Alterazioni di aspetto della corteccia	<b>No</b>
<b>Dati generali</b>	
Distanza (della base dell'albero) da carreggiata stradale, marciapiede, edifici, ecc.	<b>2m</b>
Distanza da altri individui arborei vicini e situazione a livello di concorrenza	<b>2m</b>

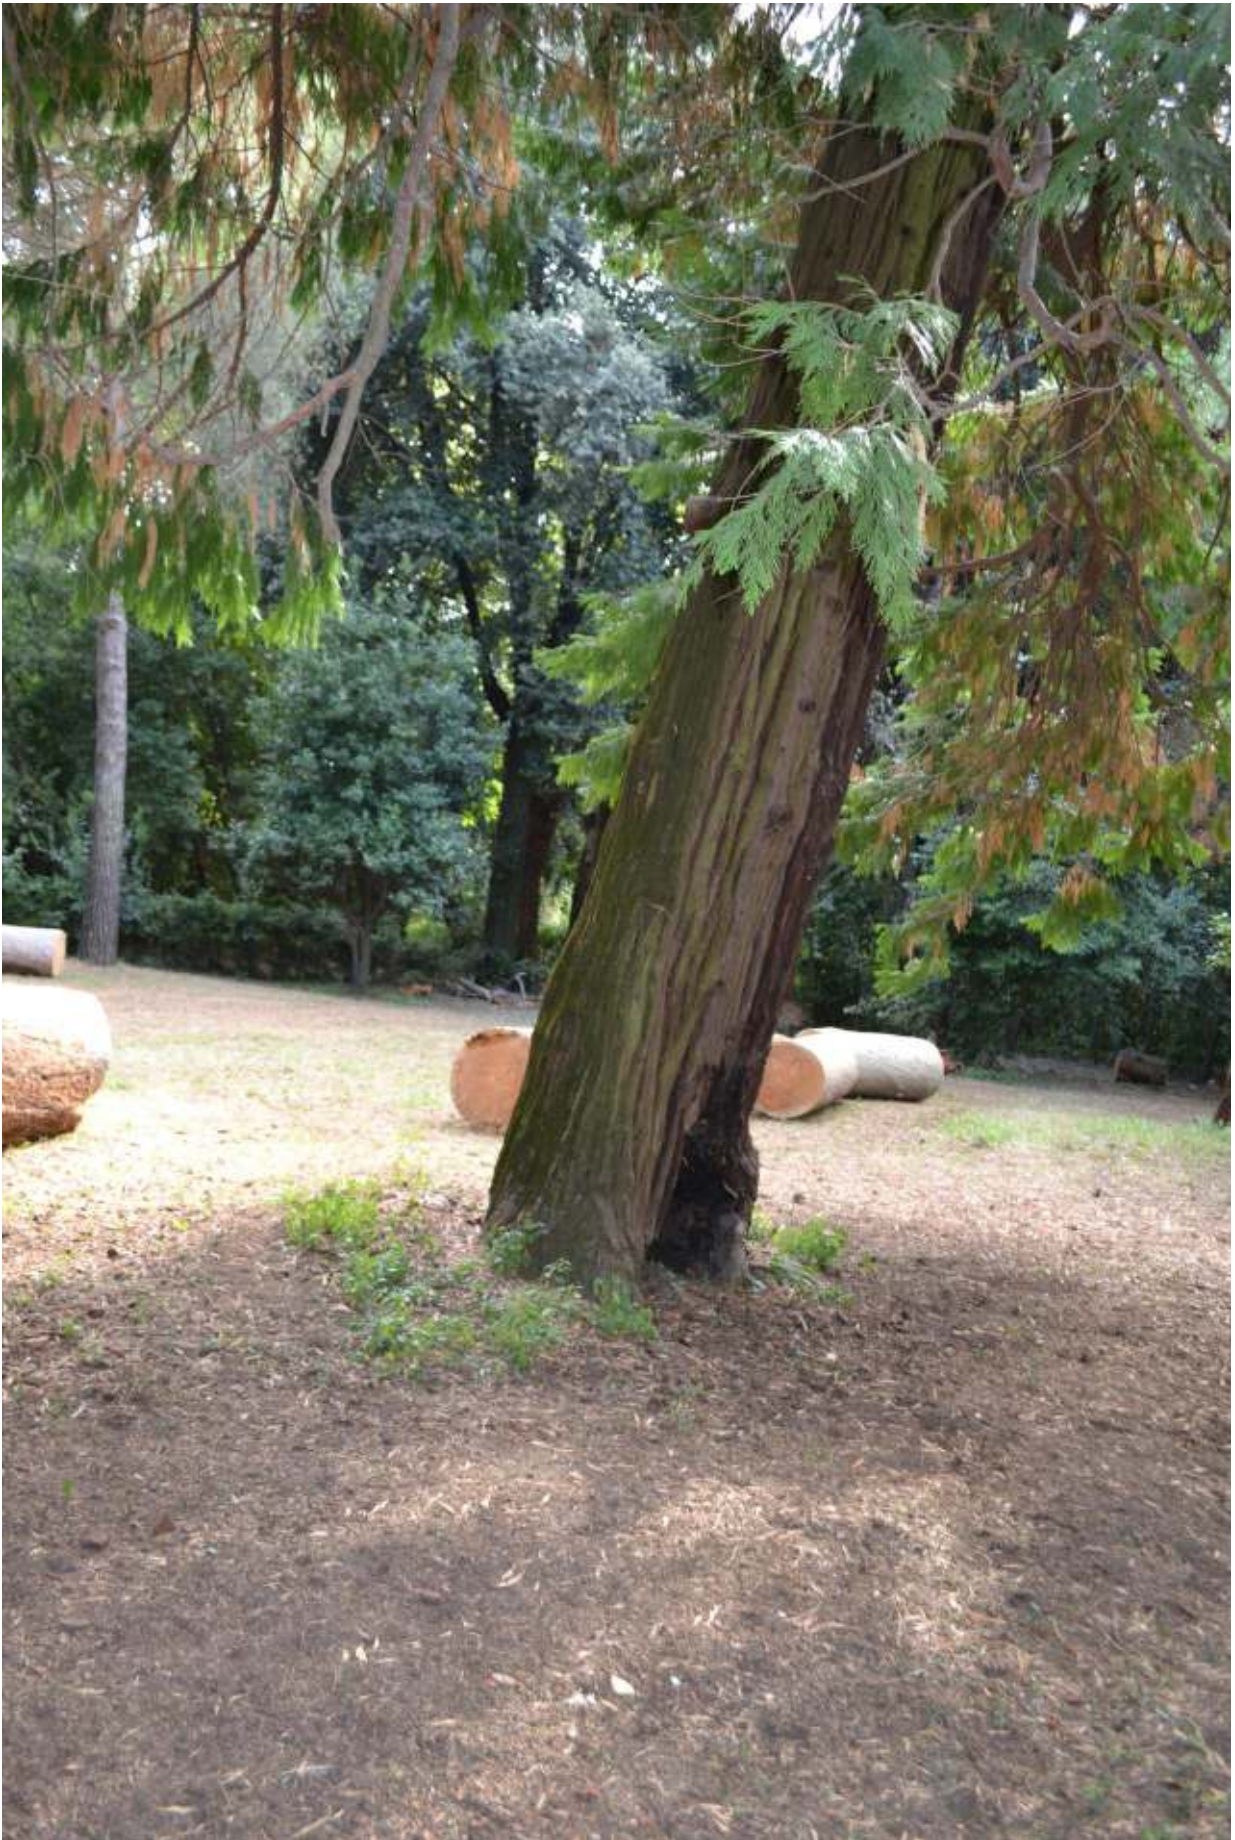
FOTO 1

Radici affioranti, sollevamenti, fessure nella zona pavimentata	No
<b>Sintomi di difetti meccanici</b>	
Rigonfiamenti anulari e protuberanze	Grave carie
Costolature	Si
Alterazioni di aspetto della corteccia	Si
<b>Dati generali</b>	
Distanza (della base dell'albero) da carreggiata stradale, marciapiede, edifici, ecc.	2m
Distanza da altri individui arborei vicini e situazione a livello di concorrenza	2m

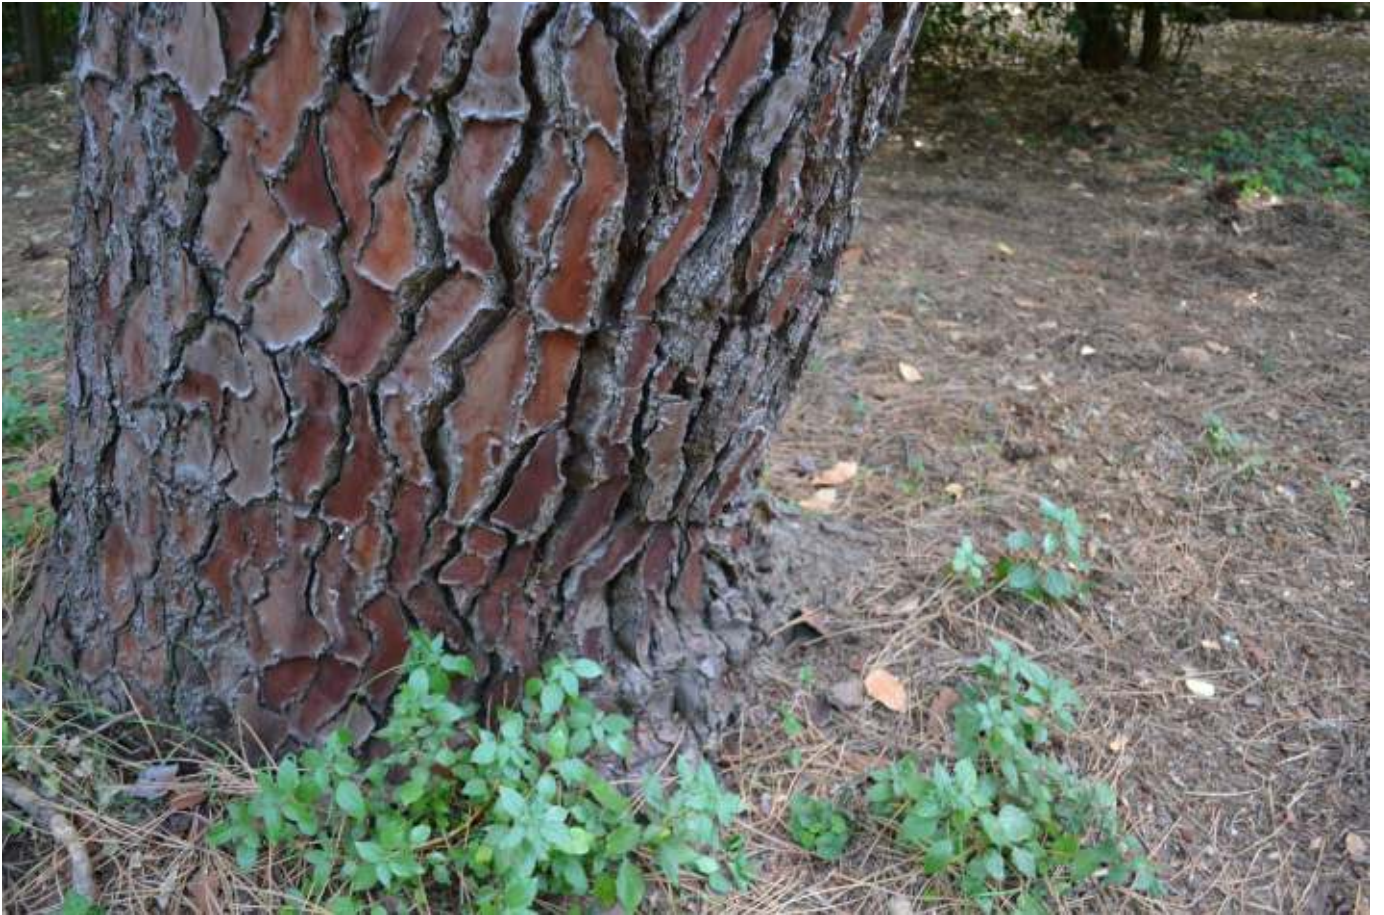
Foto 1

Radici affioranti, sollevamenti, fessure nella zona pavimentata	si
<b>Sintomi di difetti meccanici</b>	
Rigonfiamenti anulari e protuberanze	si
Costolature	Si
Alterazioni di aspetto della corteccia	Si
<b>Dati generali</b>	
Distanza (della base dell'albero) da carreggiata stradale, marciapiede, edifici, ecc.	
Distanza da altri individui arborei vicini e situazione a livello di concorrenza	2m
