Città di  
**ALBANO LAZIALE**

PIANO PER LA ELIMINAZIONE  
DELLE BARRIERE ARCHITETTONICHE

**Novembre 2021**

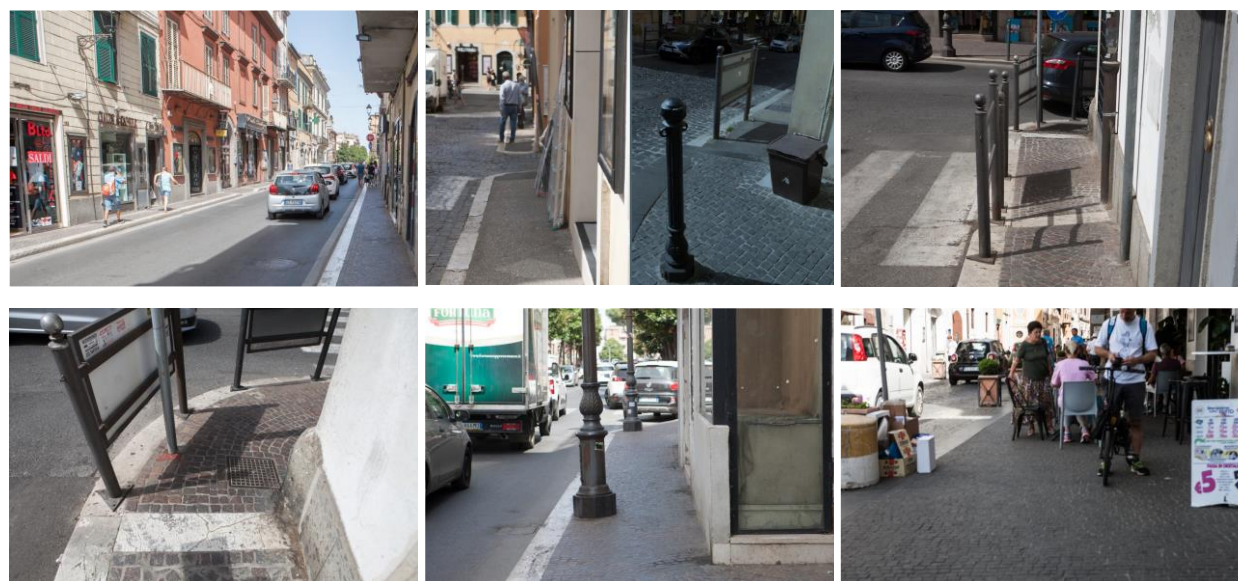
*Molti marciapiedi di Albano non rispettano gli standard per essere considerati accessibili, spesso sono stretti e quando non lo sono soffrono l'ingombro selvaggio di tavoli e sedie di esercizi commerciali. In alcuni punti sono totalmente assenti costringendo le persone a transitare sulla strada per raggiungere punti di interesse collettivo.*

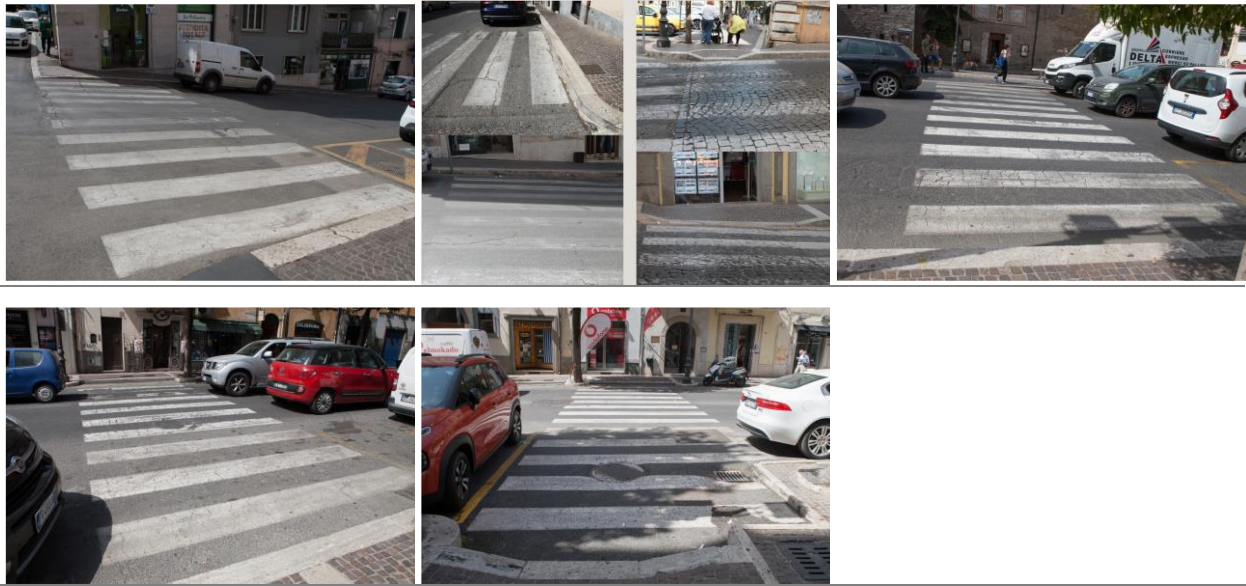
*La situazione degli attraversamenti pedonali, per quel che riguarda Via Alcide de Gasperi (corso di sopra) è tutto sommato buona, qualche criticità la riscontriamo scendendo verso corso Giacomo Matteotti nel tratto che va dalla discesa di Via San Martino fino a piazza Mazzini. Lungo questo segmento sarebbero auspicabili interventi al fine di rendere accessibili gli attraversamenti per le persone con disabilità motoria almeno riportando il marciapiede al livello del manto stradale da entrambi i lati della carreggiata.*

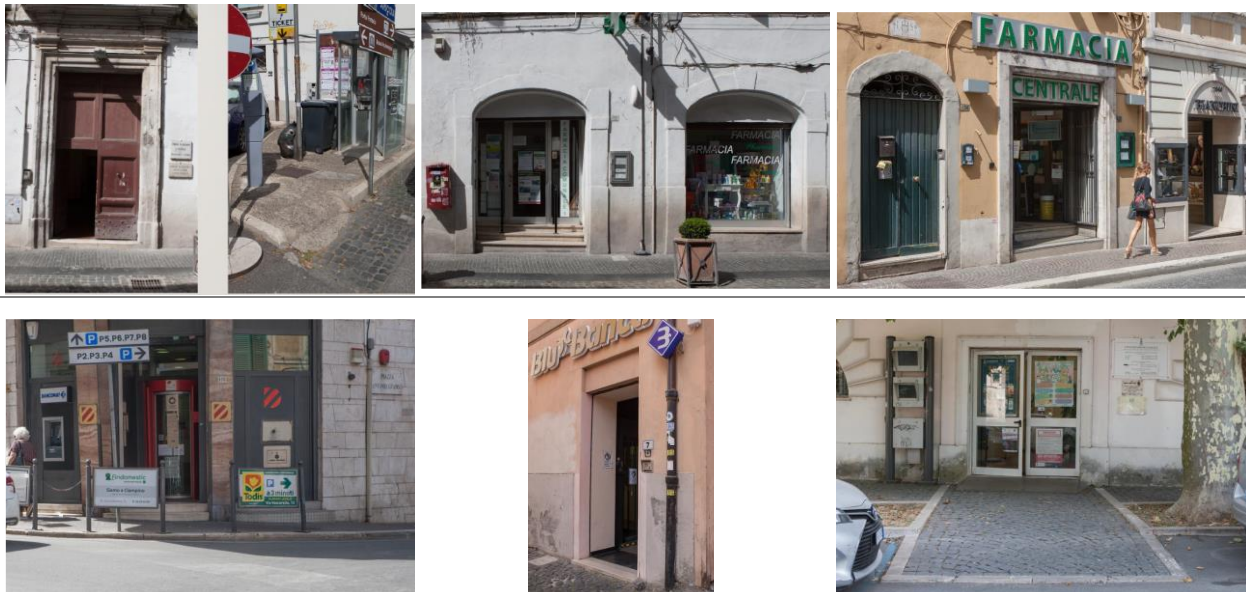
*L'accessibilità di uffici pubblici, servizi, farmacie, banche ed esercizi commerciali è forse il punto debole di Albano, è praticamente inesistente, ovunque c'è sempre almeno un gradino che quando si è fortunati è alto pochi centimetri. Quando sembra essere garantita l'accessibilità spesso è il percorso per raggiungerla che non lo è.*

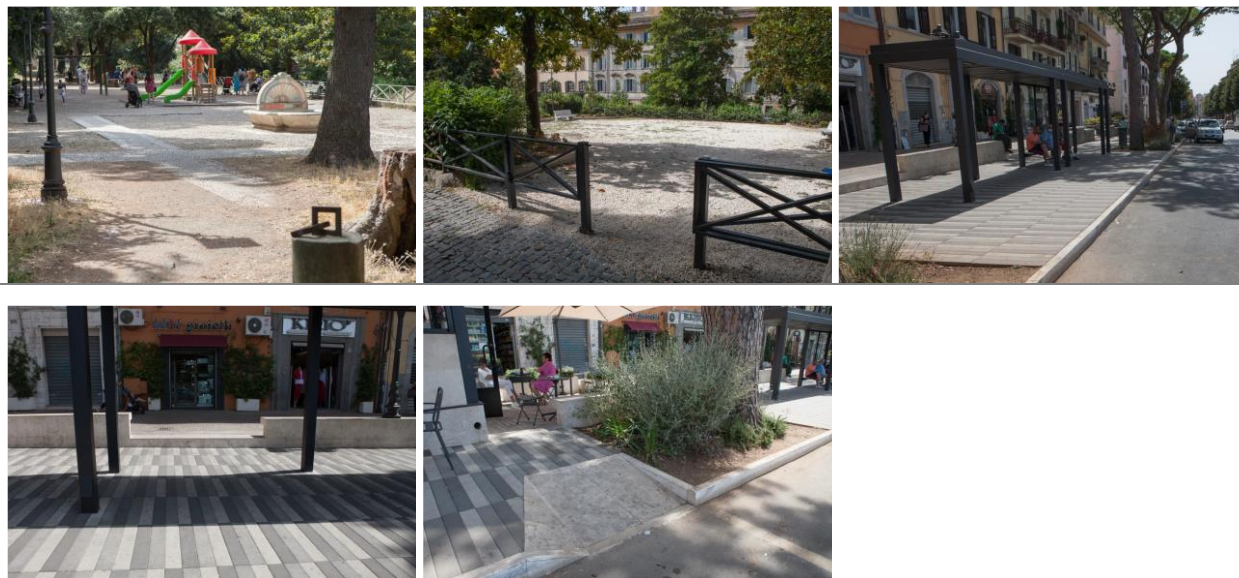
*Recentemente piazza Mazzini è stata oggetto di ammodernamento urbanistico, è stato rifatto il marciapiede dove c'è la pensilina della fermata degli autobus, peccato che non si sia pensato a creare un accesso dalla fermata verso i negozi che sono sopra .....no! Non si può passare dalla rampa di accesso al bar perché' ci sono i tavolini che poi sono lo stesso motivo che rende inutilizzabile la rampa di accesso al marciapiede per chi viene da Via Gallerie di Sotto.*

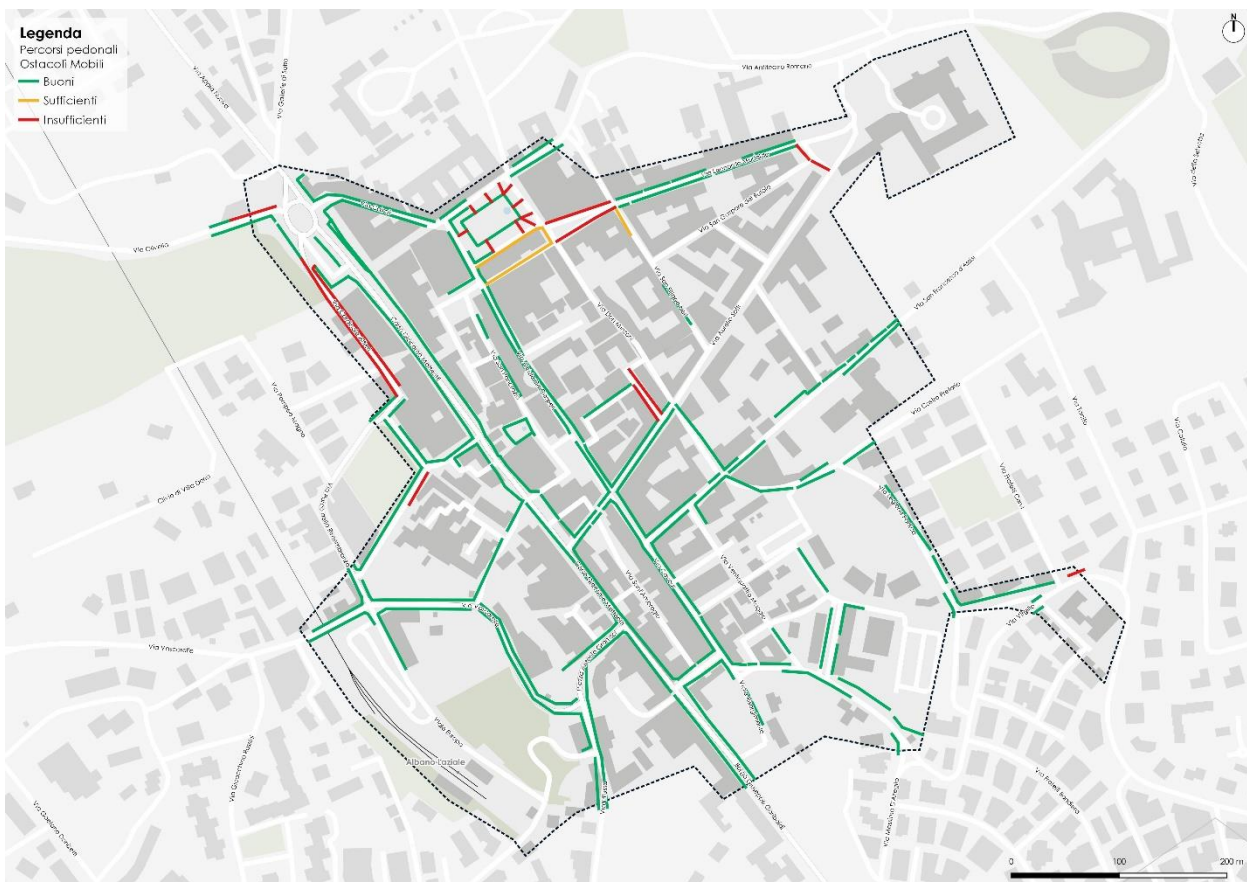
Figura 5-3 Analisi dei percorsi pedonali - Centro Storico| Ostacoli Mobili

Valutazione	Lunghezza (m)	%
Buono	6.652	88%
Sufficiente	188	2%
Insufficiente	738	10%
<b>Totale</b>	<b>7.578</b>	<b>100%</b>

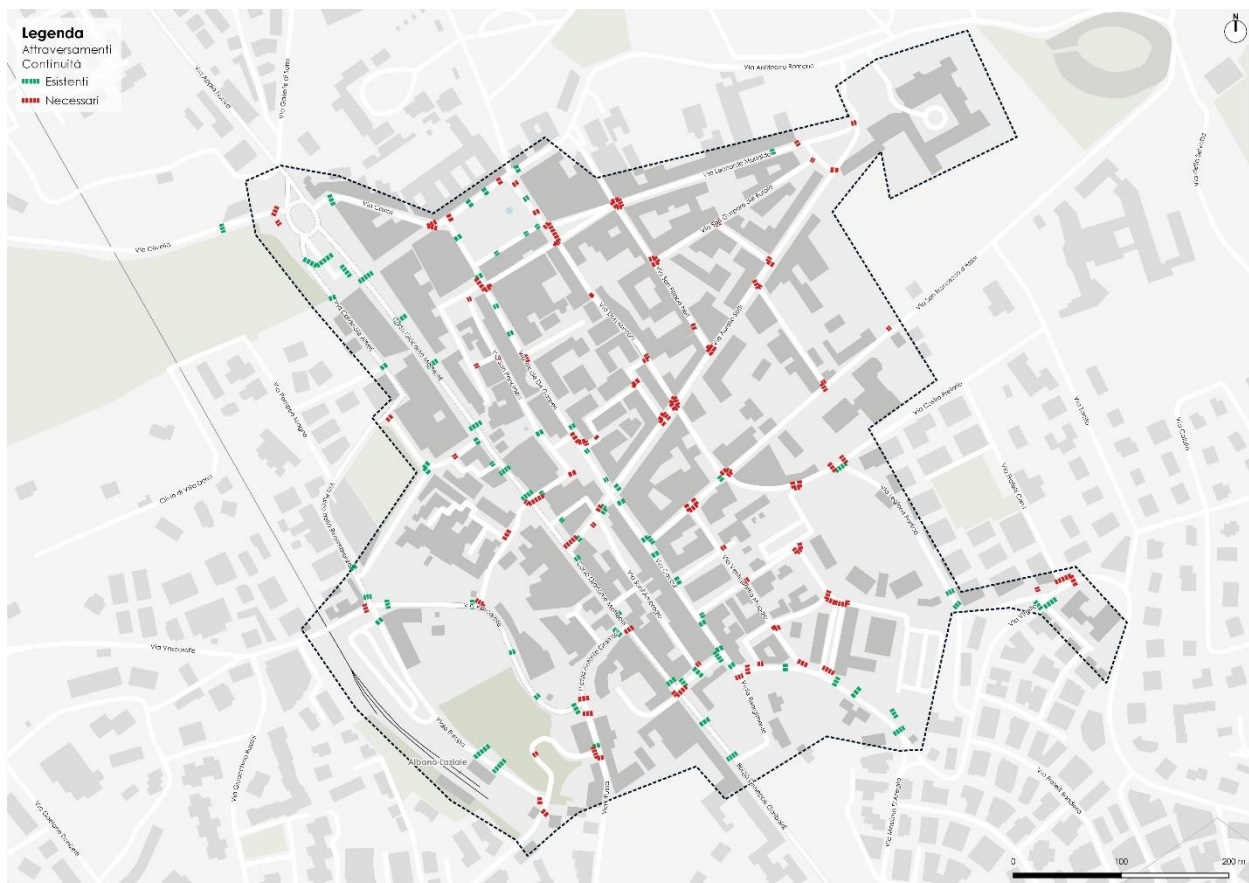
Figura 5-7 Analisi degli attraversamenti pedonali - Centro Storico | Continuità

Valutazione	Quantità (N°)
Esistenti	80
Necessari	115
<b>Totale</b>	<b>195</b>

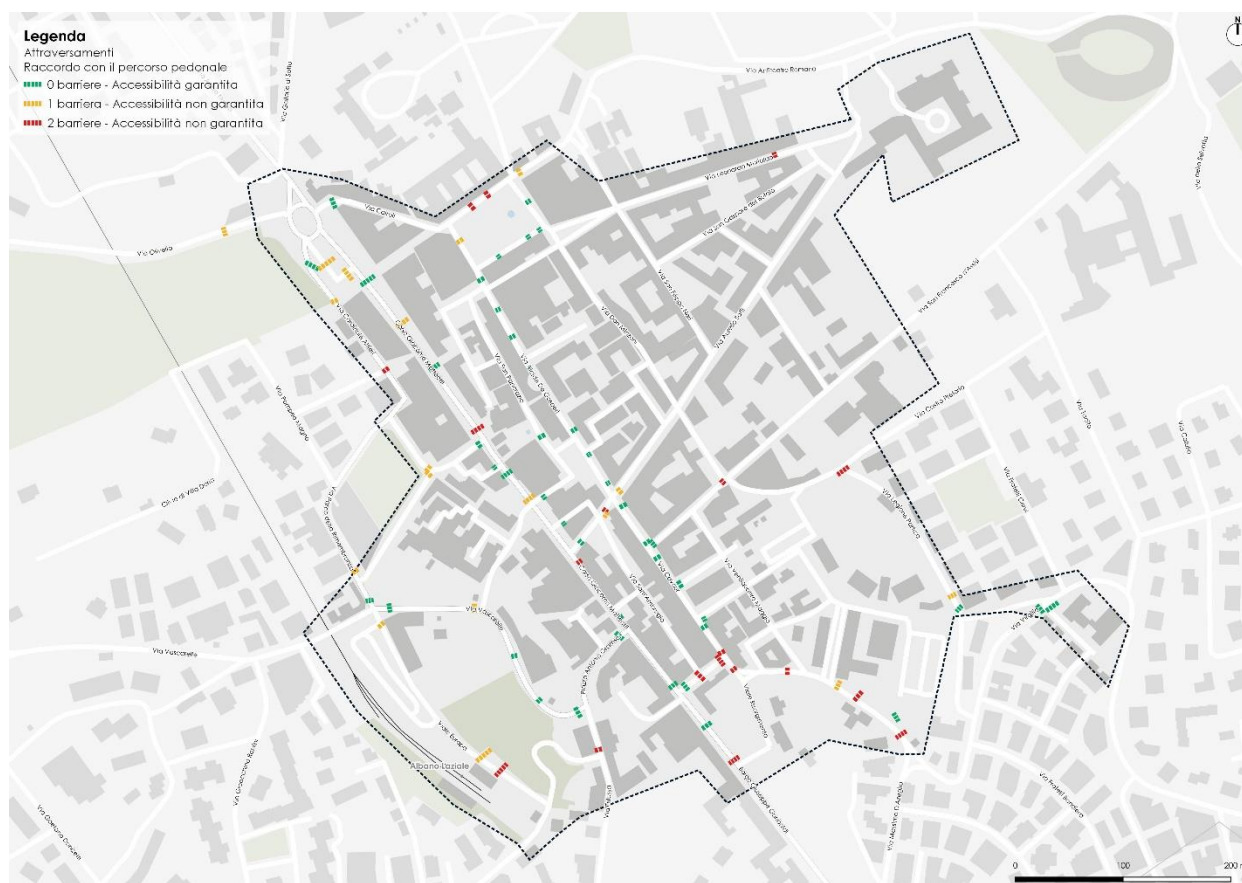
Figura 5-8 Analisi degli attraversamenti pedonali – Centro Storico | Raccordi con il percorso pedonale

Valutazione	Quantità (N°)	%
2 rampe	43	54%
1 rampa	18	23%
Nessuna rampa	19	24%
<b>Totale</b>	<b>80</b>	<b>100%</b>

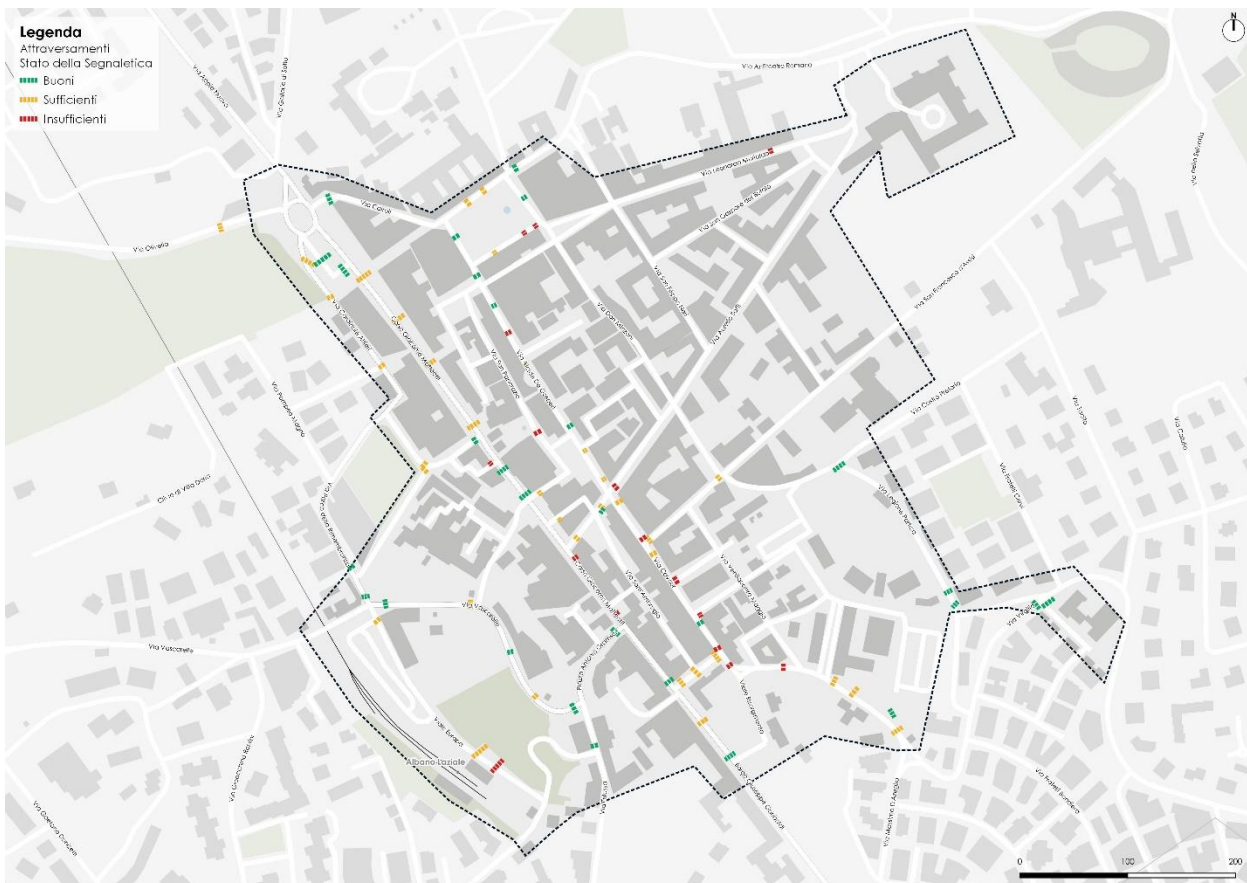
Figura 5-9 Analisi degli attraversamenti pedonali - Centro Storico | Stato della segnaletica

Valutazione	Quantità (N°)	%
Buono	29	36%
Sufficiente	35	44%
Insufficiente	16	20%
<b>Totale</b>	<b>80</b>	<b>100%</b>

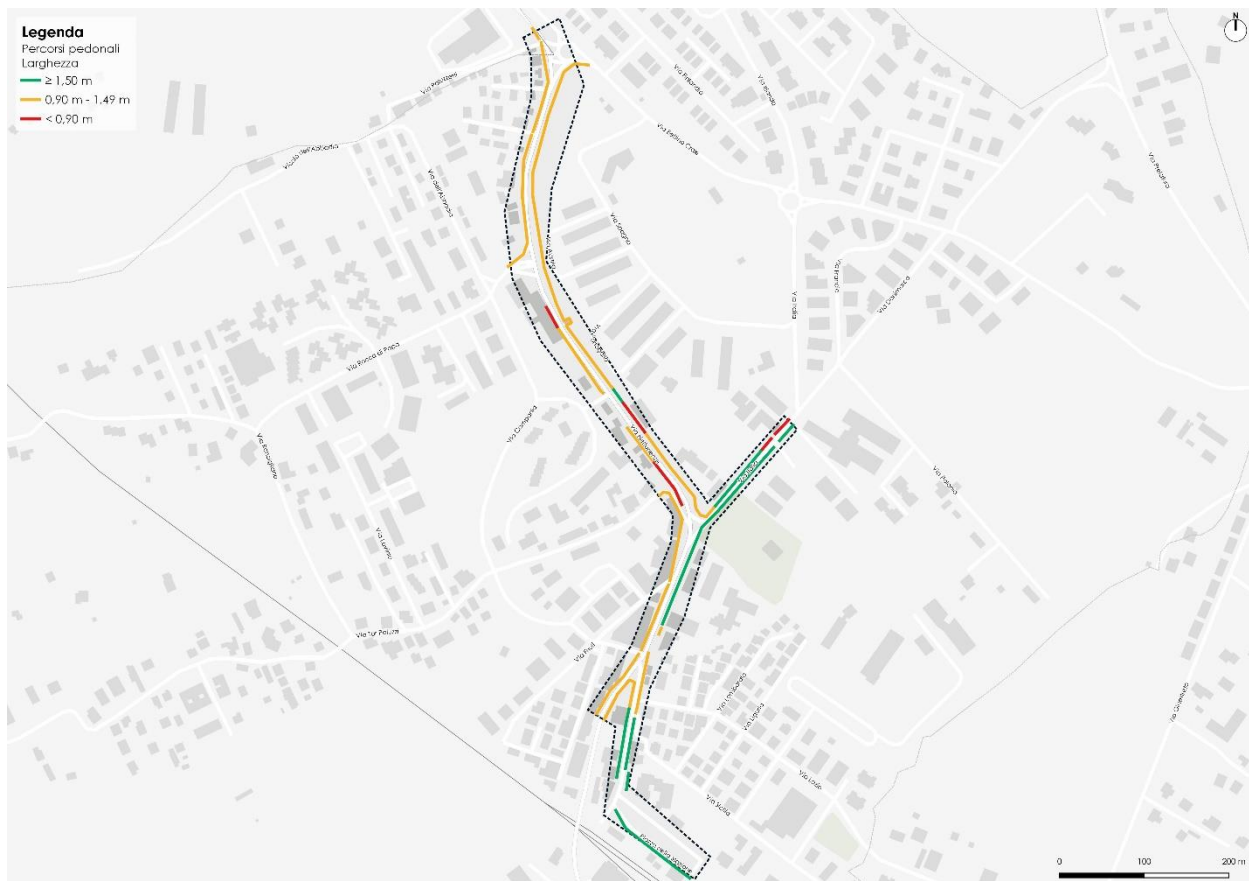
Figura 5-13 Analisi dei percorsi pedonali - Cecchina | Larghezza

Valutazione	Lunghezza (m)	%
>1,50 m	671	29%
0,90 - 1,49 m	1.486	64%
< 0,90 m	167	7%
<b>Totale</b>	<b>2.324</b>	<b>100%</b>

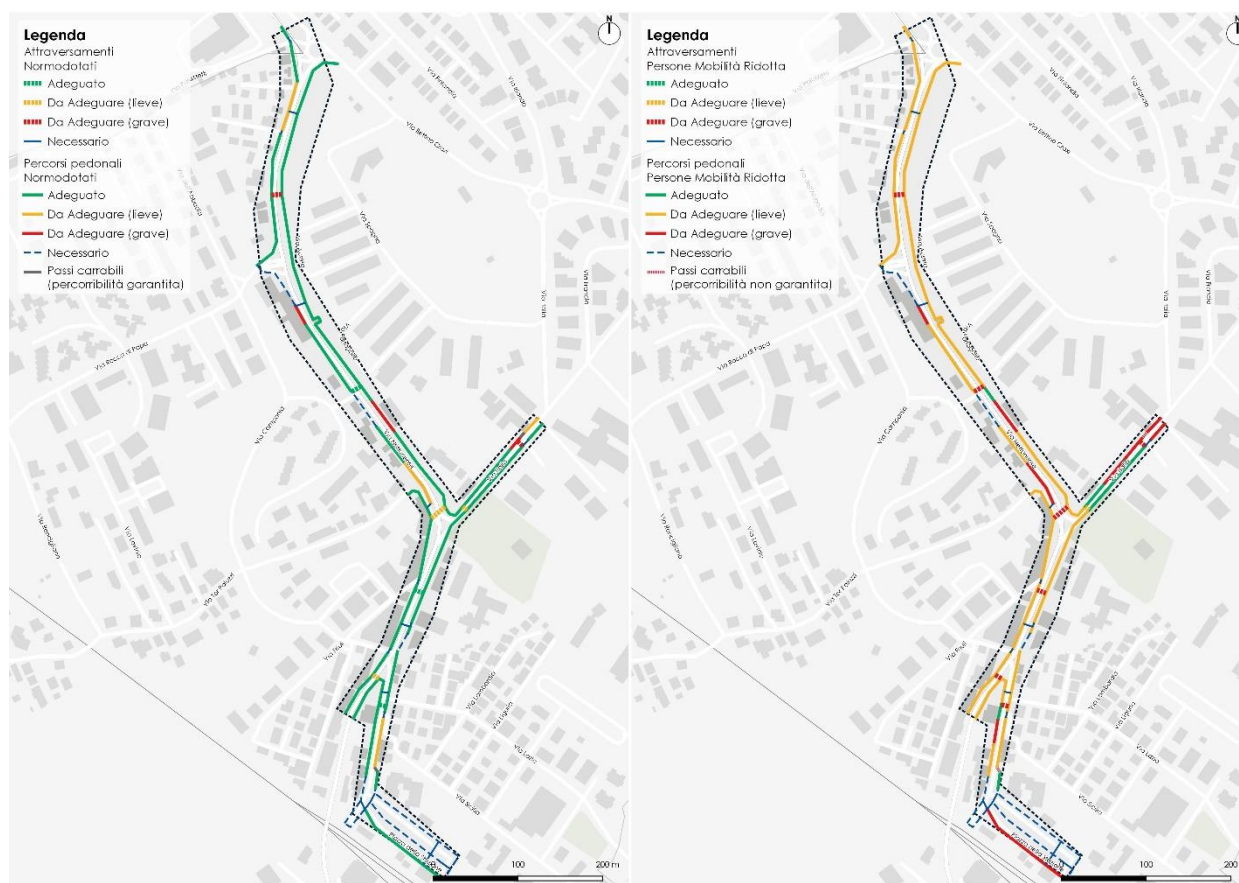
Figura 5-19 Valutazione generale della rete – Confronto tra PMR e Normodotati - Cecchina

Anche nel caso del territorio di Cecchina si evince un netto peggioramento nella fruibilità della rete quando ci si mette dal punto di vista delle Persone a Mobilità Ridotta sia a livello di percorsi che di attraversamenti.

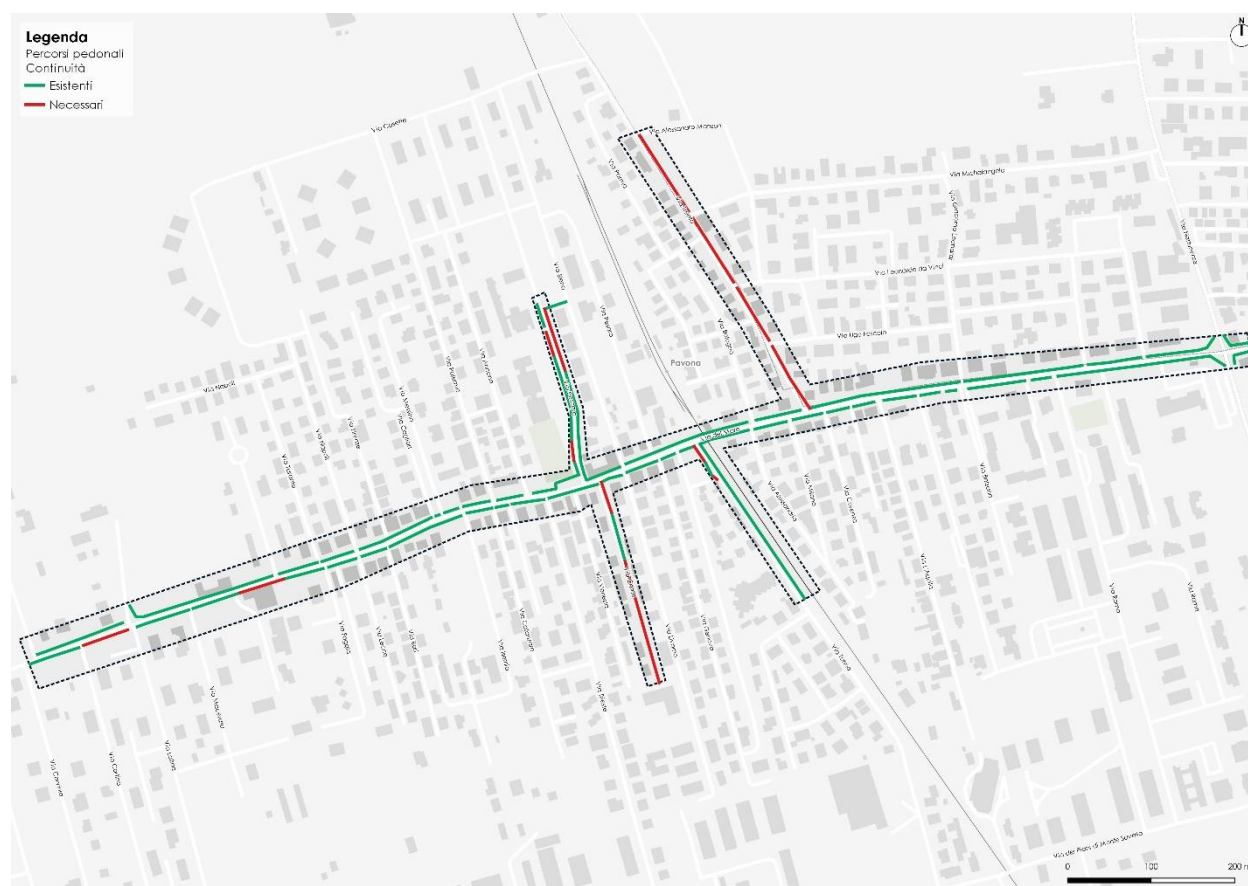
Figura 5-20 Analisi dei percorsi pedonali - Pavona | Continuità

Valutazione	Lunghezza (m)
Esistenti	3.200
Necessari	815
<b>Totale</b>	<b>4.015</b>

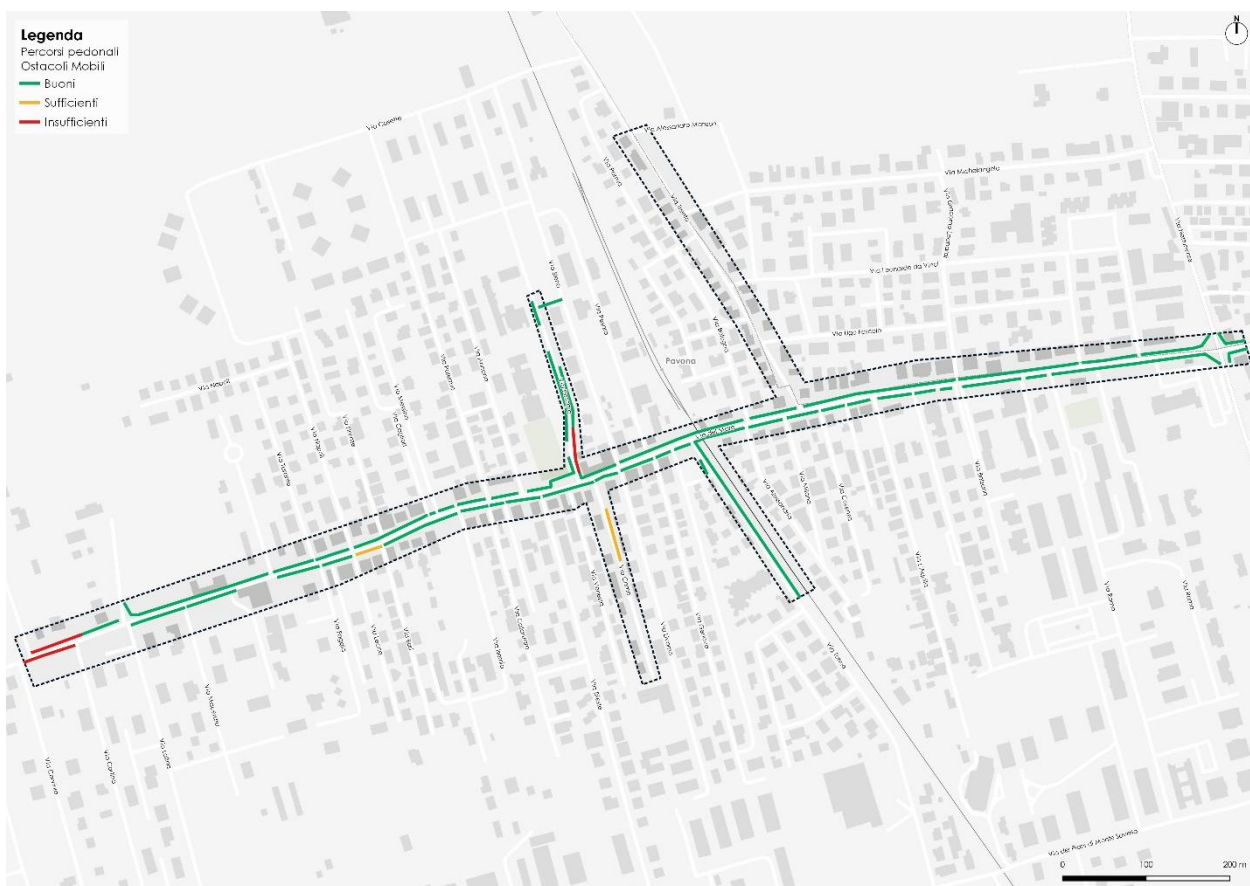
Figura 5-21 Analisi dei percorsi pedonali - Pavona | Ostacoli Mobili

Valutazione	Lunghezza (m)	%
Buono	2.933	92%
Sufficiente	92	3%
Insufficiente	175	5%
<b>Totale</b>	<b>3.200</b>	<b>100%</b>

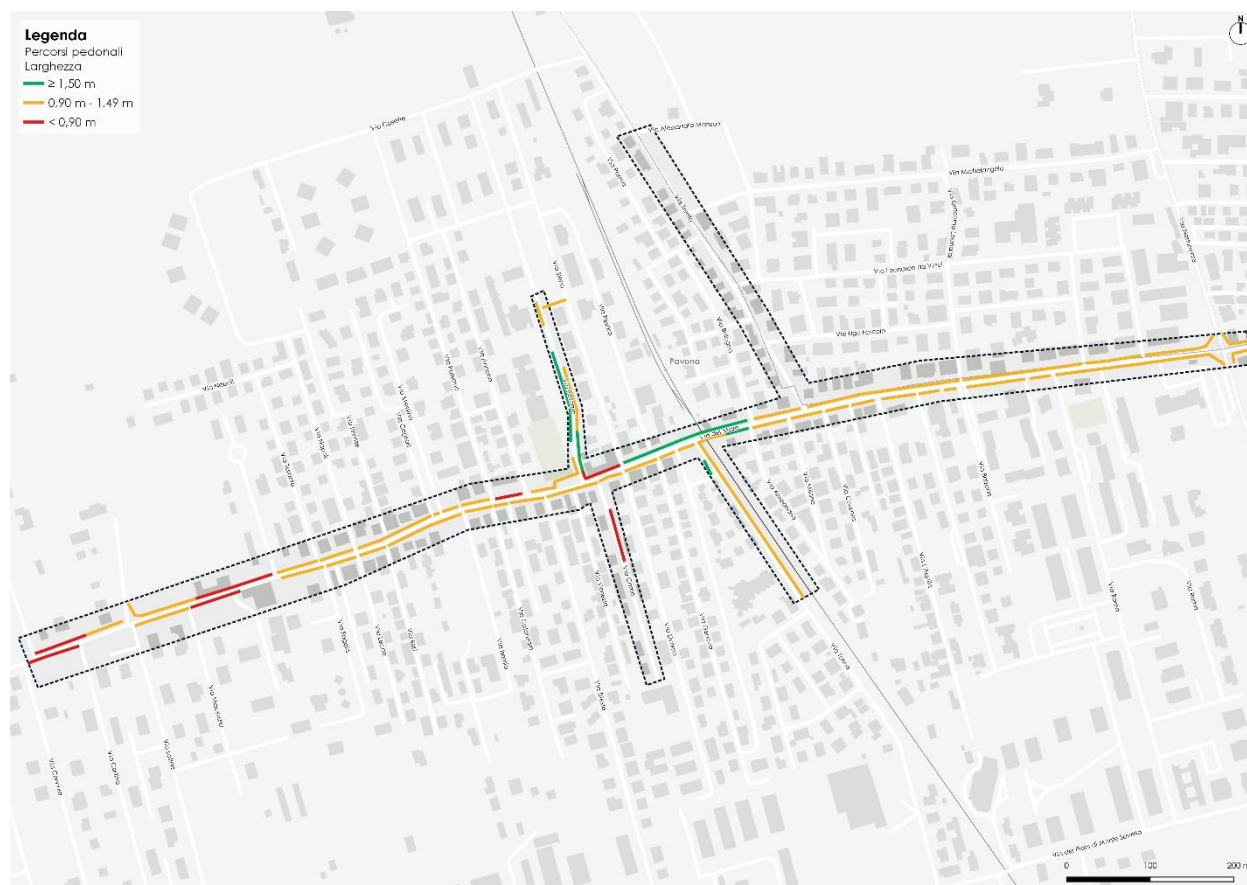
Figura 5-22 Analisi dei percorsi pedonali - Pavona | Larghezza

Valutazione	Lunghezza (m)	%
>1,50 m	352	11%
0,90 - 1,49 m	2.431	76%
< 0,90 m	417	13%
<b>Totale</b>	<b>3.200</b>	<b>100%</b>

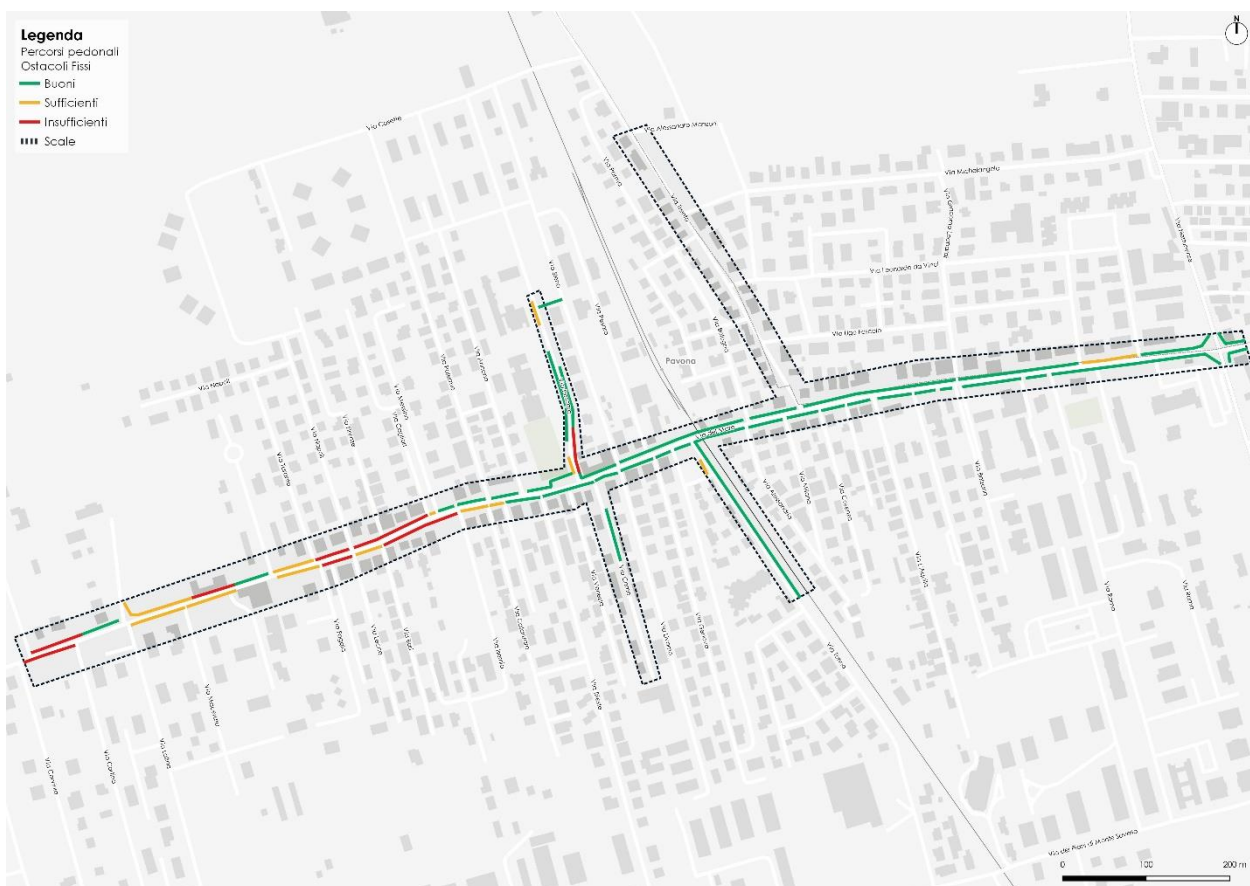
Figura 5-23 Analisi dei percorsi pedonali - Pavona | Ostacoli Fissi

Valutazione	Lunghezza (m)	%
Buono	2.200	69%
Sufficiente	516	16%
Insufficiente	484	15%
<b>Totale</b>	<b>3.200</b>	<b>100%</b>

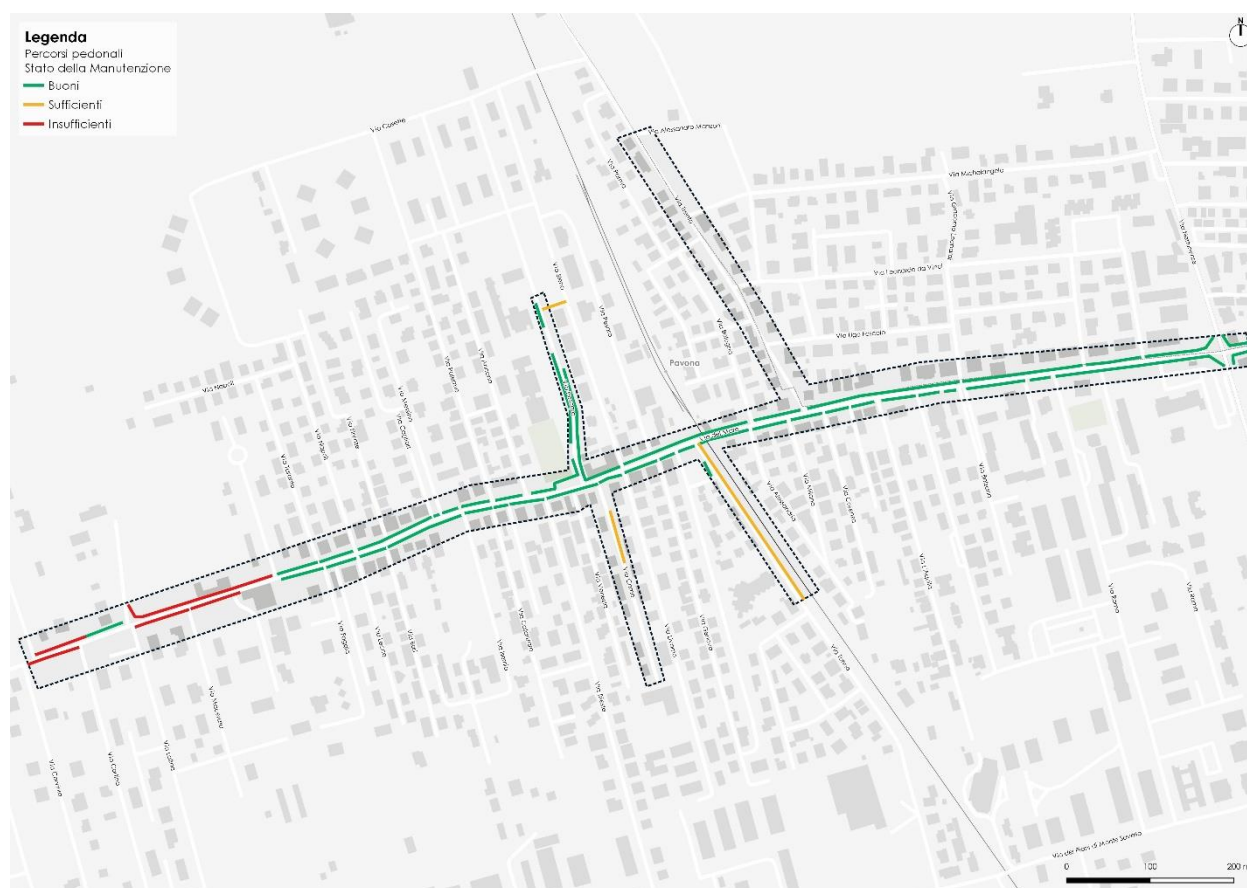
Figura 5-24 Analisi dei percorsi pedonali - Pavona | Stato della Manutenzione

Lo stato manutentivo dei marciapiedi, presenta caratteristiche simili alla situazione degli ostacoli fissi: ad ovest di Via Verona appaiono maggiormente degradati rispetto alla restante parte, che viene invece valutata “Buona” (77%). Inoltre, anche Via Torino presenta alcuni tratti maggiormente deteriorati.

Valutazione	Lunghezza (m)	%
Buono	2.455	77%
Sufficiente	312	10%
Insufficiente	433	14%
<b>Totale</b>	<b>433</b>	<b>14%</b>

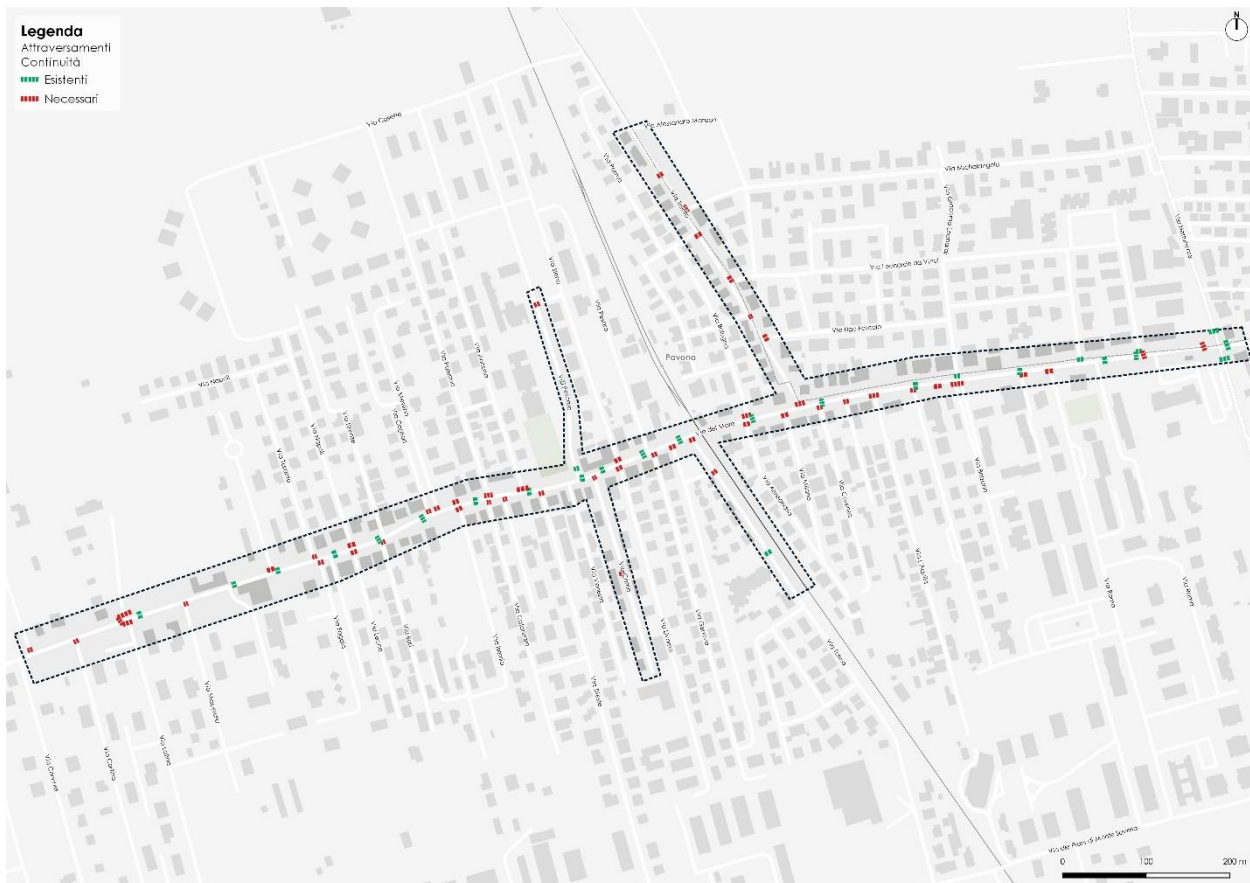
Figura 5-25 Analisi degli attraversamenti pedonali - Pavona | Continuità

Valutazione	Quantità (N°)
Esistenti	27
Necessari	49
<b>Totale</b>	<b>76</b>

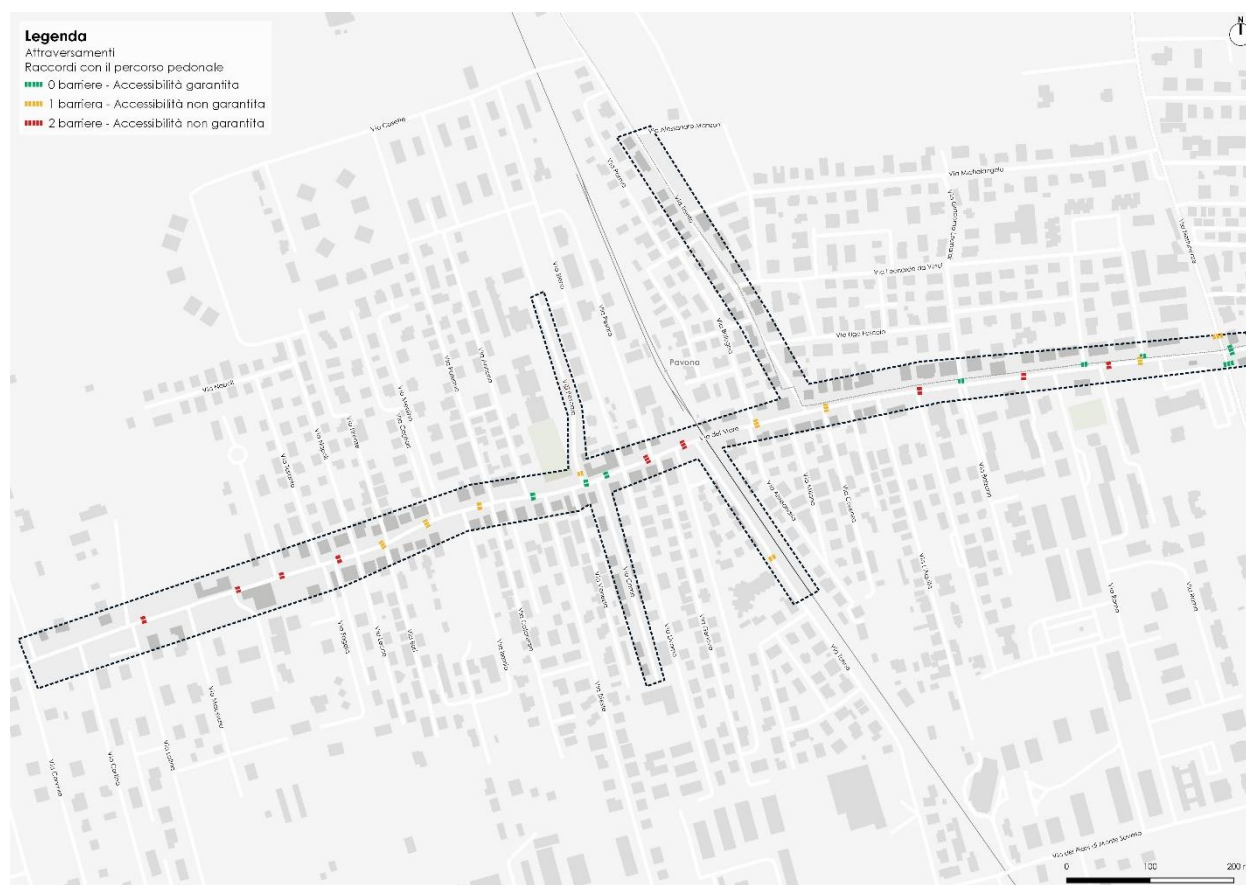
Figura 5-26 Analisi degli attraversamenti pedonali - Pavona | Raccordi con il percorso pedonale

Valutazione	Quantità (N°)	%
2 rampe	8	30%
1 rampa	9	33%
Nessuna rampa	10	37%
<b>Totale</b>	<b>27</b>	<b>100%</b>

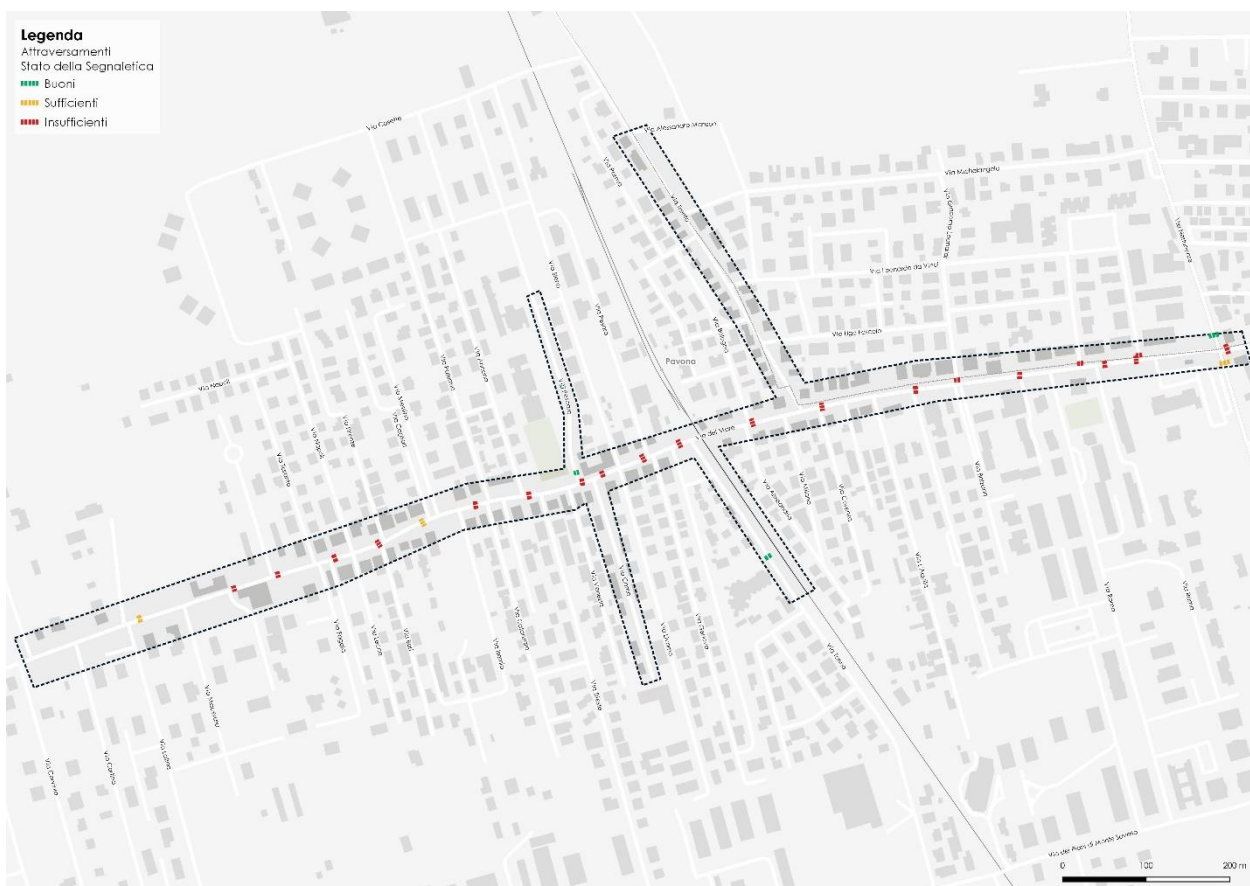
Figura 5-27 Analisi degli attraversamenti pedonali - Pavona | Stato della segnaletica

Valutazione	Quantità (N°)	%
Buono	4	15%
Sufficiente	3	11%
Insufficiente	20	74%
<b>Totale</b>	<b>27</b>	<b>100%</b>

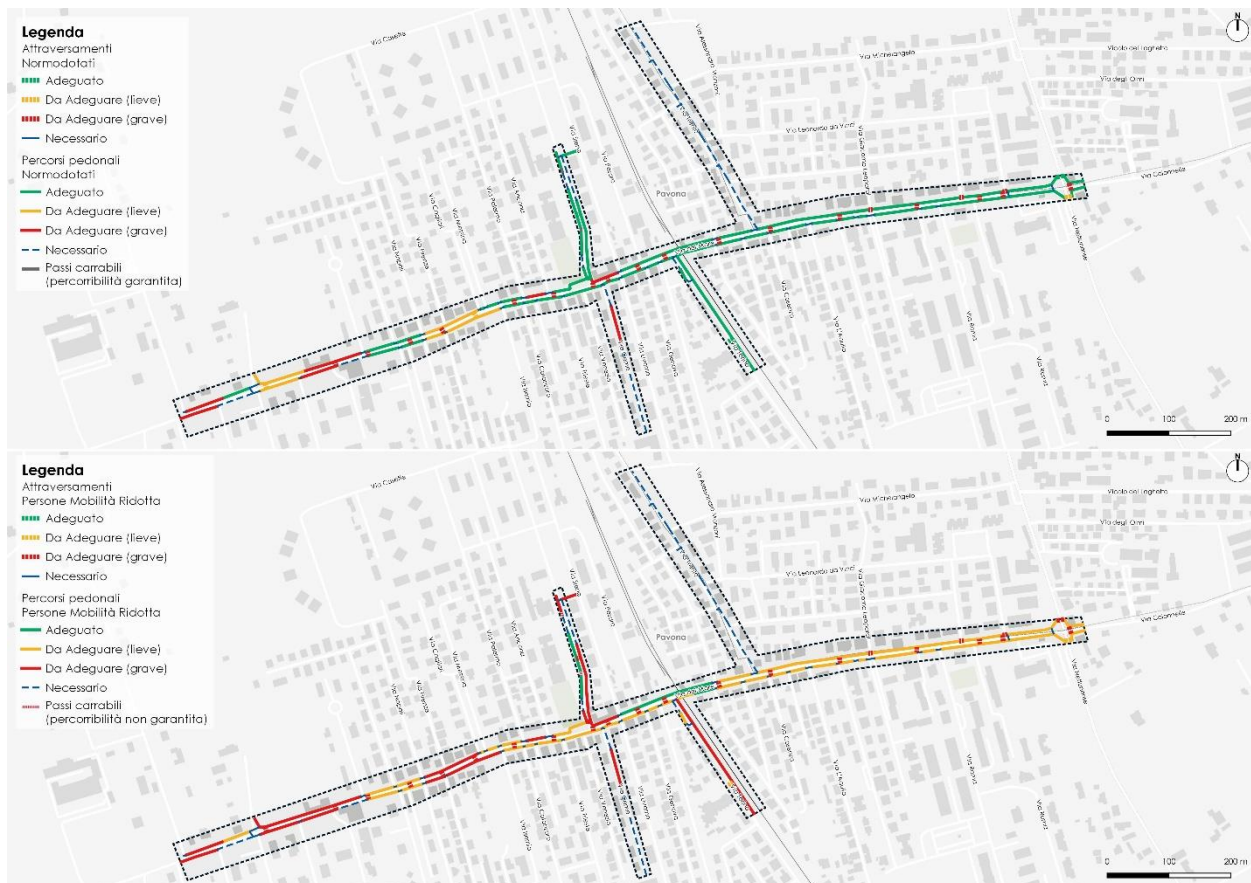
Figura 5-28 Valutazione generale della rete – Confronto tra PMR e Normodotati – Pavona

Anche per il territorio di Pavona, una volta completata l'analisi per tematica ed applicando i principi descritti nel paragrafo 5.1.1 sono state elaborate due **mappe di sintesi** delle condizioni valutative percepite rispettivamente da Normodotati e PMR. Sono stati vagliati sia i percorsi che gli attraversamenti attualmente presenti e sono stati evidenziati quelli necessari al completamento della rete.

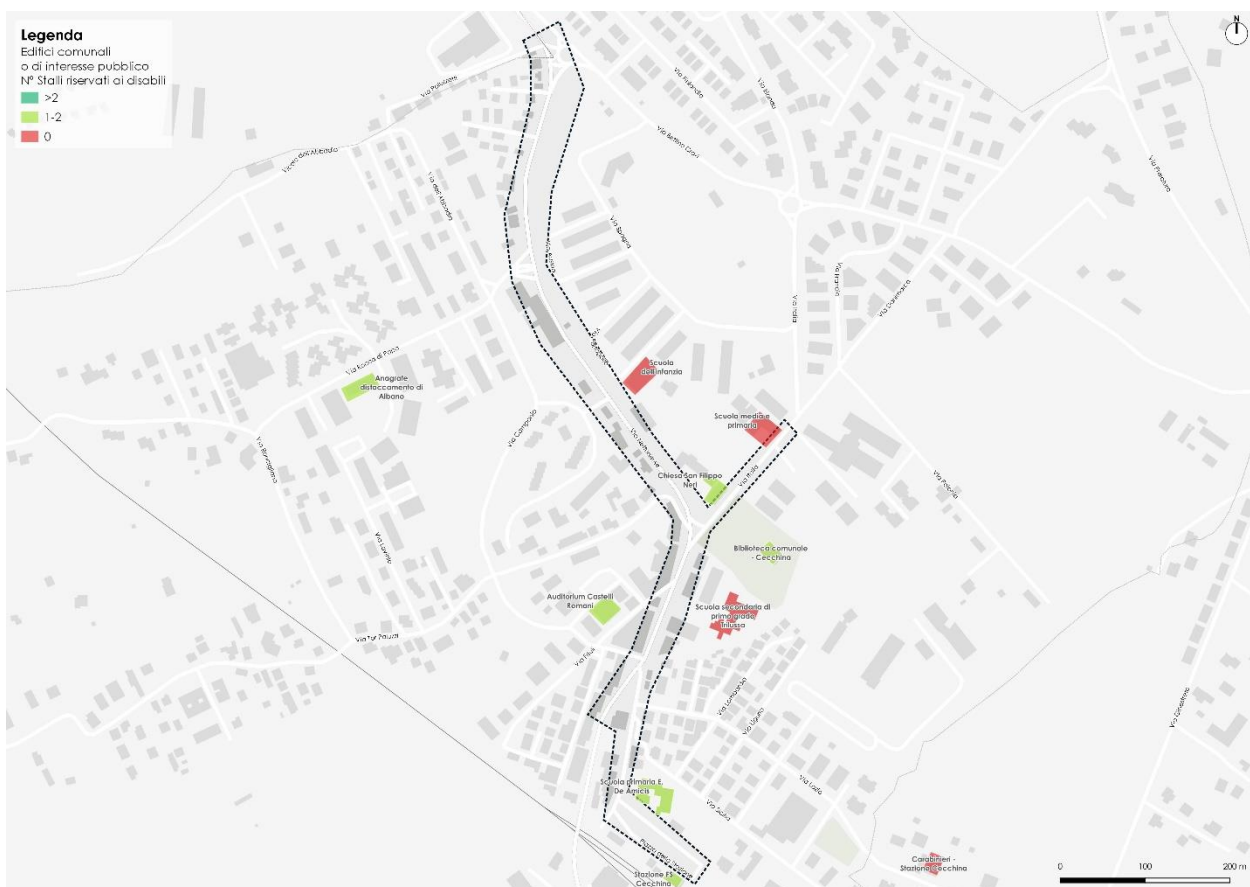
Figura 5-33 Analisi del numero di stalli riservati ai disabili presso gli edifici comunali o di interesse pubblico – Cecchina

N° Stalli Disabili	N° Edifici	%
0 stalli	4	40%
1 stallo	2	20%
2 stalli	4	40%
<b>Totale</b>	<b>10</b>	<b>100%</b>

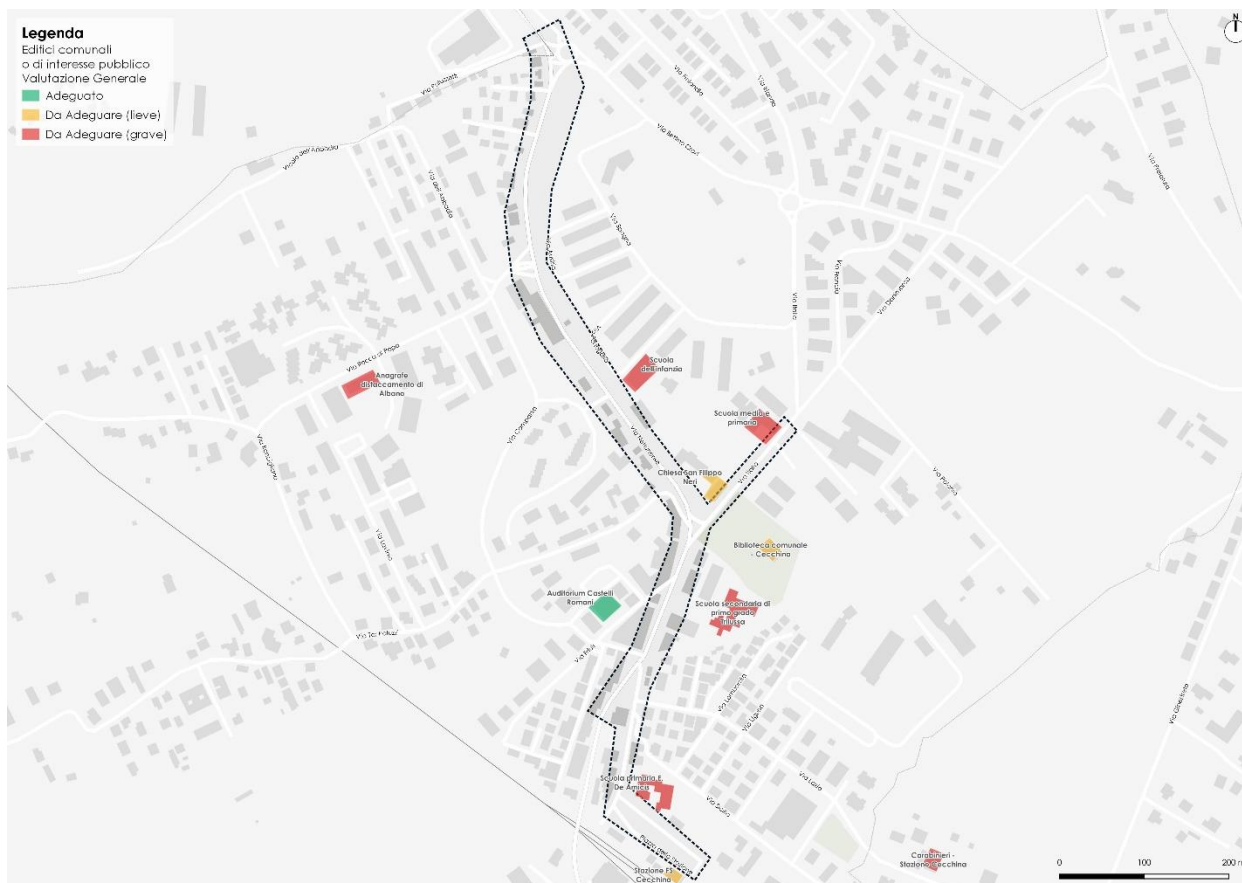
Figura 5-34 Valutazione generale degli edifici – Cecchina

Valutazione generale	N° Edifici	%
Adeguati	1	10%
Da Adeguare (lieve)	3	30%
Da Adeguare (grave)	6	60%
<b>Totale</b>	<b>10</b>	<b>100%</b>
