Città di  
**ALBANO LAZIALE**

PIANO PER LA ELIMINAZIONE  
DELLE BARRIERE ARCHITETTONICHE

**Novembre 2021**

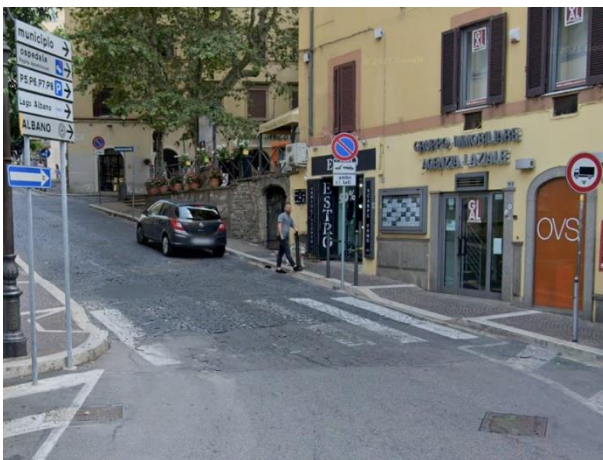
*Via Aurelio Saffi – Corso Giacomo Matteotti  
(Centro storico di Albano Laziale)*

### Segnaletica orizzontale deteriorata o non presente

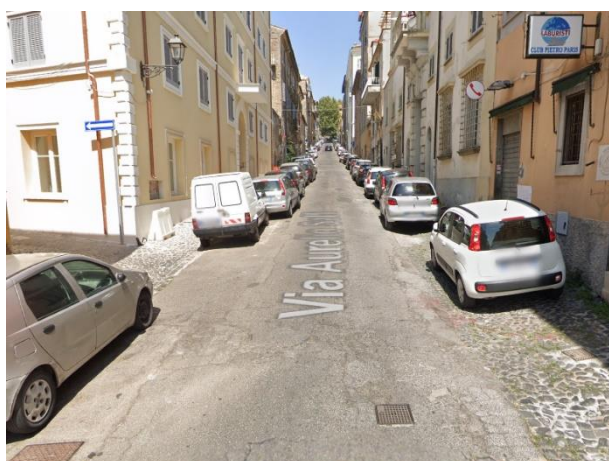
*Via Aurelio Saffi – Via S.Filippo Neri  
(Centro storico di Albano Laziale)*

- Attraversamenti pedonali su ogni ramo stradale di ogni intersezione
- Distanza massima tra attraversamenti pedonali pari a 100 m se in aree urbane
- Segnaletica verticale per indicare la presenza dell'attraversamento pedonale se in area non urbana
- Attraversamenti pedonali rialzati in strade con bassi livelli di sicurezza o con alti flussi pedonali
- Marciapiede avanzato fino alla corsia carrabile (c.d. "orecchie") in corrispondenza delle intersezioni o degli attraversamenti, quando presente sosta su strada in corrispondenza della svolta, ai fini di aumentare la visibilità reciproca pedone-veicolo.

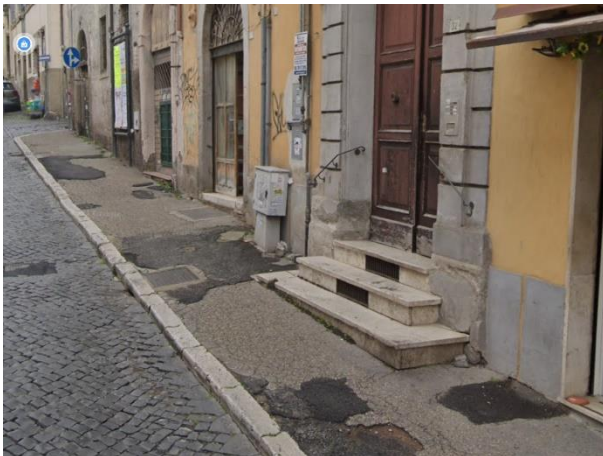
*Via Aurelio Saffi, alt. Via della Rotonda  
(Centro storico di Albano Laziale)*

### Marciapiede dissestato

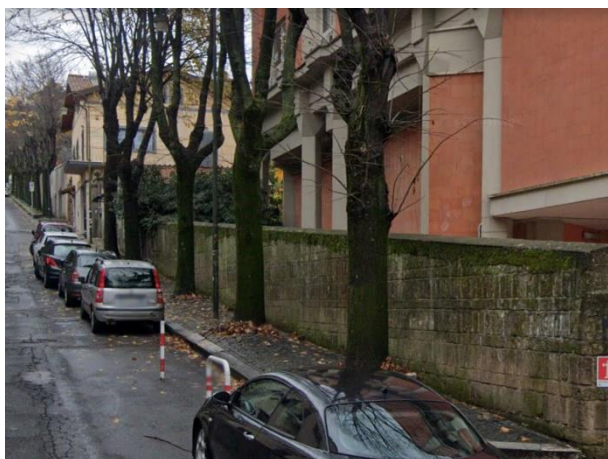
*Via San Francesco d'Assisi (Centro storico di Albano Laziale)*

### Presenza di ostacoli fissi sui marciapiedi

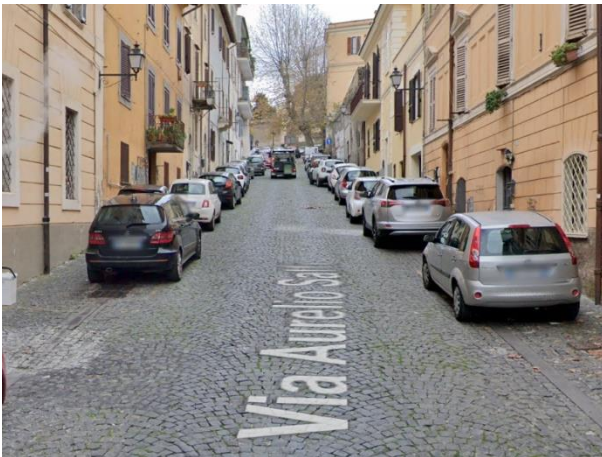
*Via Aurelio Saffi (Centro storico di Albano Laziale)*

### Assenza di marciapiedi o percorsi pedonali

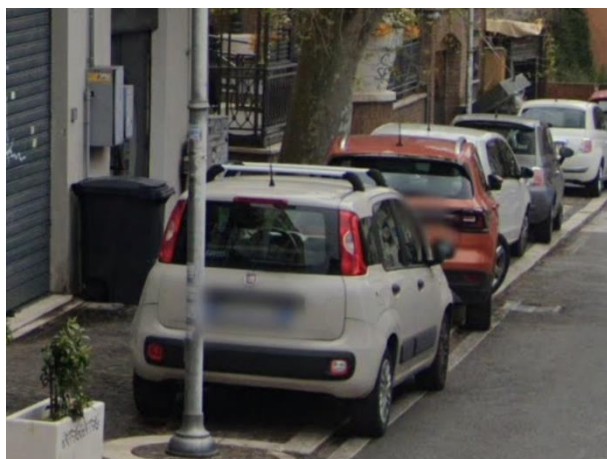
Via Cardinal Altieri (Centro storico di Albano Laziale)

### Sosta irregolare su percorsi pedonali

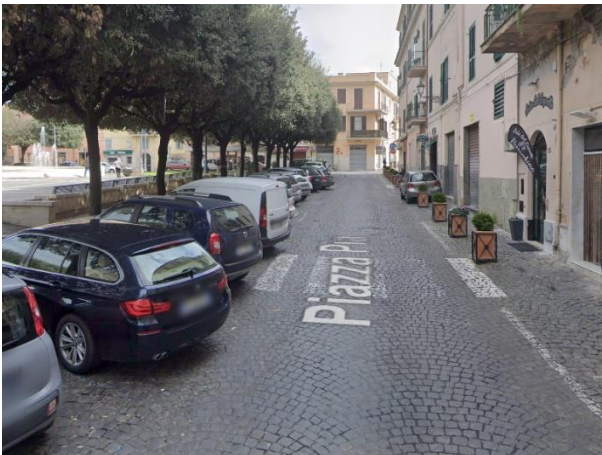
*Piazza Pia (Centro storico di Albano Laziale)*

## Sosta irregolare in corrispondenza degli attraversamenti pedonali

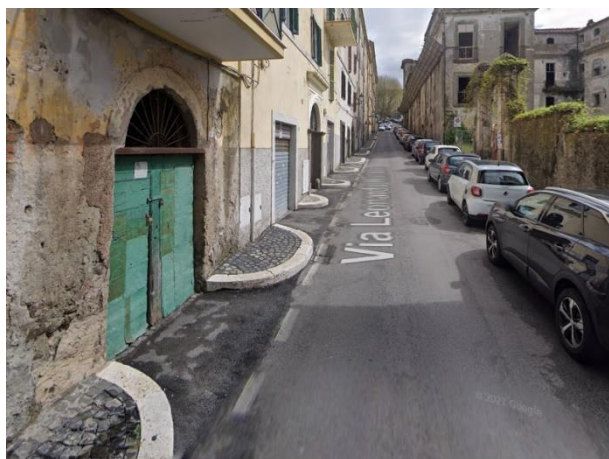
*Via Leonardo Murialdo (Centro storico di Albano Laziale)*

### Continuità interrotta a causa dei passi carrabili

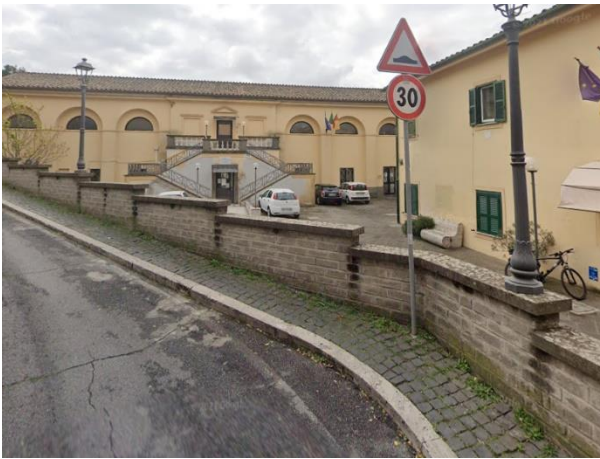
Via Castro Partico (Centro storico di Albano Laziale)

### Larghezza inadeguata dei percorsi pedonali

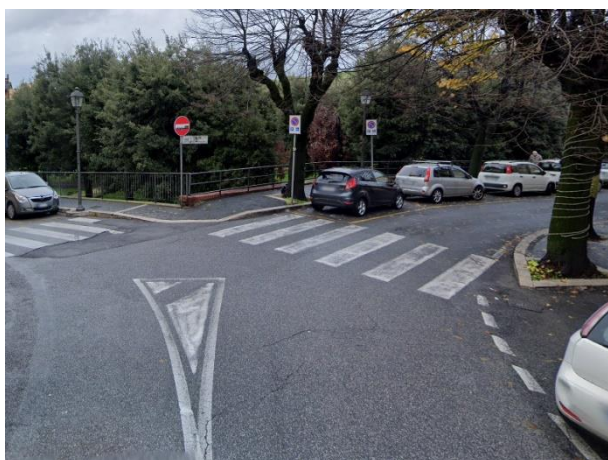
*Via Parco della Rimembranza – Via Don Carlo Gnocchi  
(Centro storico di Albano Laziale)*

### Assenza di dispositivi di orientamento (LOGES) nelle intersezioni

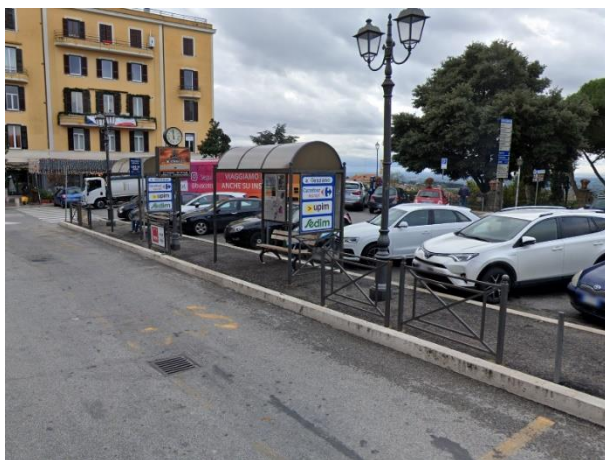
*Corso Giacomo Matteotti – Via Cairoli  
(Centro storico di Albano Laziale)*

### Assenza di dispositivi di orientamento (LOGES) a servizio del trasporto pubblico

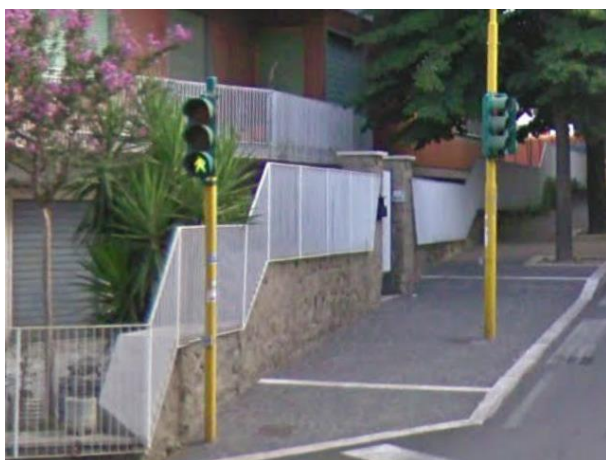
*Via Parco della Rimembranza – Via Pompeo Magno  
(Centro storico di Albano Laziale)*

<b>Problematica</b>	I semafori presenti nell'area analizzata non sono dotati di segnalatori acustici per l'orientamento di persone con disabilità visive e cognitive, con una diminuzione di sicurezza per gli utenti
<b>Intervento</b>	Inserimento di segnalatori acustici presso le intersezioni semaforizzate
<b>Raccomandazioni organizzative</b>	Definire le priorità d'intervento in accordo con le associazioni di settore
<b>Raccomandazioni progettuali</b>	Pali delle lanterne semaforiche disposti prima delle strisce pedonali, considerando il senso di marcia

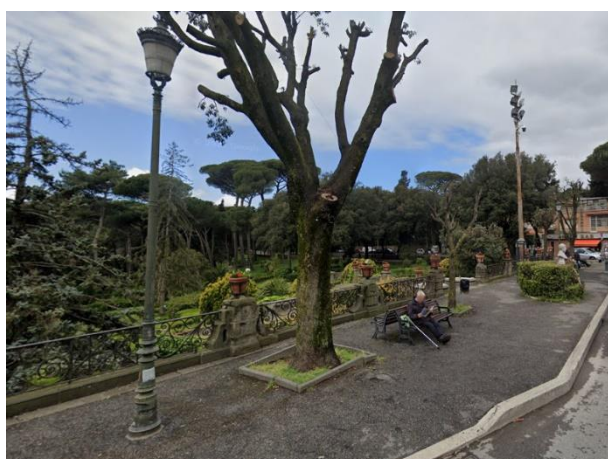
Realizzazione nuovo marciapiede in asfalto – Via Cardinal Altieri (Albano Laziale)

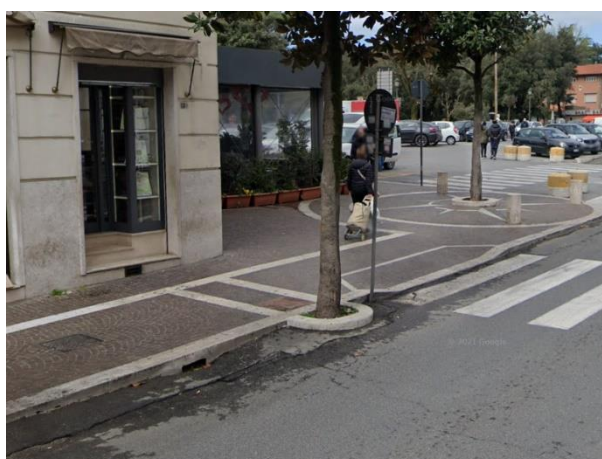
Descrizione	- Realizzazione di nuovo marciapiede in rilevato rispetto al piano stradale, con superficie in materiale lapideo
Attività comprese	<ul style="list-style-type: none"> <li>- Realizzazione di sottofondo eseguito con misto di cava stabilizzato con il 6% in peso di cemento tipo 32.5, dello spessore finito di 10 cm, compresa rullatura</li> <li>- Collocazione in opera di cigli</li> <li>- Pavimentazione in cubetti di porfido (forniti dall'Amministrazione) posti in opera su sottostante massetto di fondazione, da pagarsi a parte, compresi l'onere delle interruzioni intorno agli alberi, chiusini, pendenze, materiale di allettamento, battitura a mano e sigillatura dei giunti con emulsione bituminosa e quanto altro necessario per dare il lavoro finito a regola d'arte, con cubetti allettati anche a figure geometriche, in letto di sabbia e cemento: delle dimensioni 6 x 6 x 8 cm</li> </ul>
Costo Unitario	340€/ml

Realizzazione nuovo marciapiede in porfido – Corso G. Matteotti (Albano Laziale)

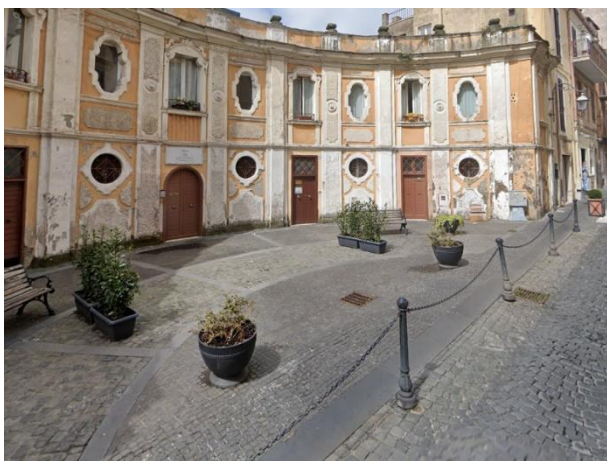
*Realizzazione di nuovo percorso pedonale a raso protetto  
Via Alcide De Gasperi (Albano Laziale)*

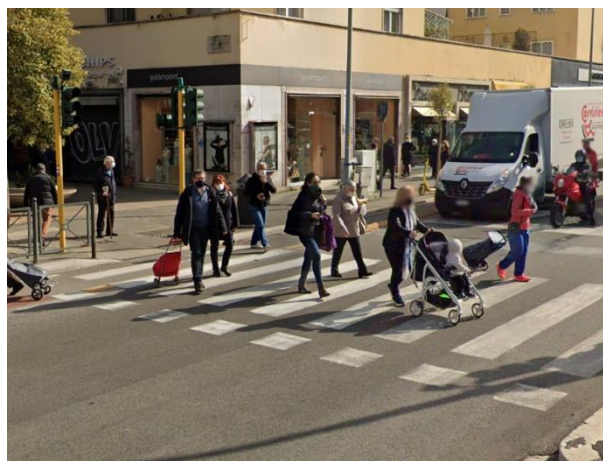
*Inserimento nuovo attraversamento pedonale  
Via Tuscolana (Roma)*

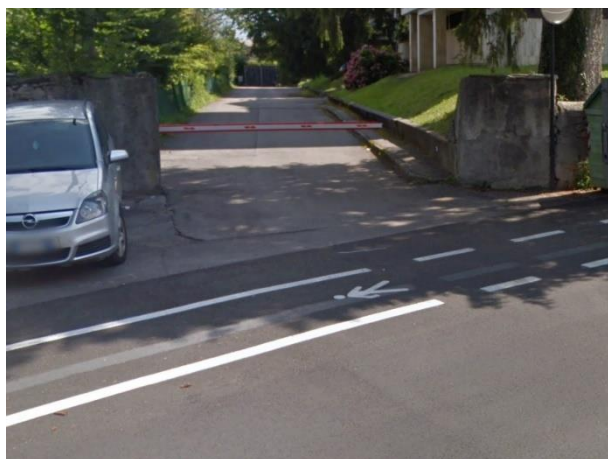
*Percorso pedonale in asfalto – Via Trevozzoi (Belluno)*

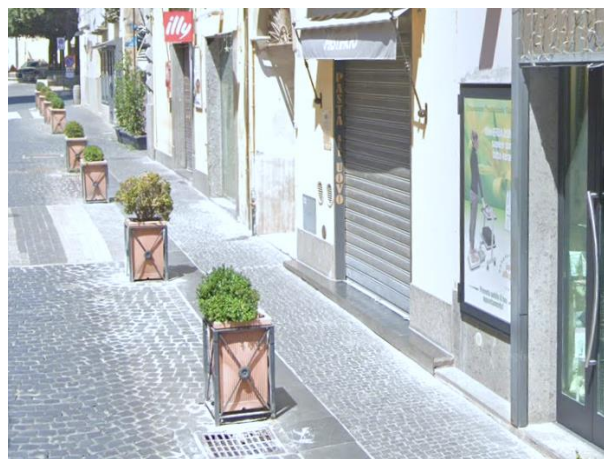
Descrizione	- Demolizione della pavimentazione esistente e posa in opera di cubetti in porfido (6 x 6 x 8 cm)
Attività comprese	- Rimozione di pavimentazione esistente; rimozione di cigli stradali; realizzazione del massetto; fornitura e posa in opera della pavimentazione in cubetti di porfido; sigillatura di giunti
Costo Unitario	280€/mq (con recupero della pavimentazione) - 360€/mq (ex novo)

*Percorso pedonale a raso – Via Alcide De Gasperi (Albano Laziale)*

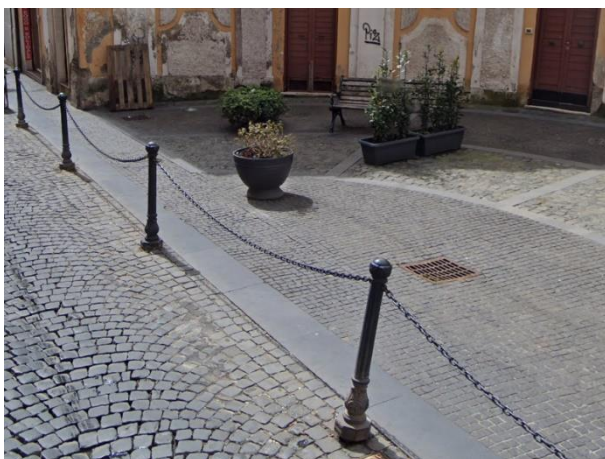
- Fornitura in opera di ciotola con fioriera cubica quadrata in pietra o specie simile, h 40 lato 40 x 40
- Dissuasore stradale prismatico a pianta quadrata forato in metallo reticolare atto al contenimento di ciotole con fioriera, h 60 lato 45 x 45

*Protezione di percorso pedonale a raso (Parigina) –  
 Via Alcide De Gasperi (Albano Laziale)*

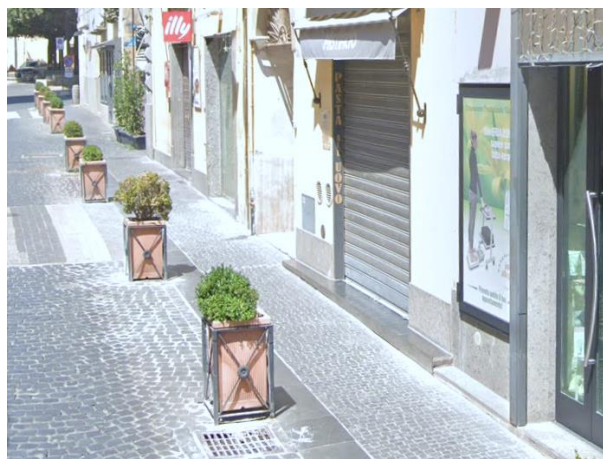
*Protezione di percorso pedonale a raso (Fioriera) –  
 Via Alcide De Gasperi (Albano Laziale)*

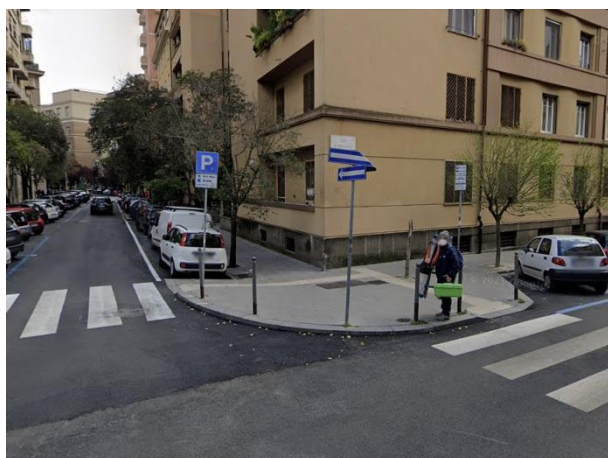
*Allargamento del marciapiede – Via Reggio Calabria  
(Roma)*

Descrizione	- Avanzamento del marciapiede esistente
Attività comprese	- Rimozione e successiva ricollocazione dei cigli esistenti, fresatura del manto superficiale esistente, realizzazione di massetto di sottofondo, realizzazione della pavimentazione in cubetti di porfido, compresi l'onere delle interruzioni intorno agli alberi, chiusini, pendenze, materiale di allettamento, battitura a mano e sigillatura dei giunti con emulsione bituminosa e quanto altro necessario per dare il lavoro finito a regola d'arte, con cubetti allettati anche a figure geometriche, in letto di sabbia e cemento: delle dimensioni 6 x 6 x 8 cm
Costo Unitario	210€/mq

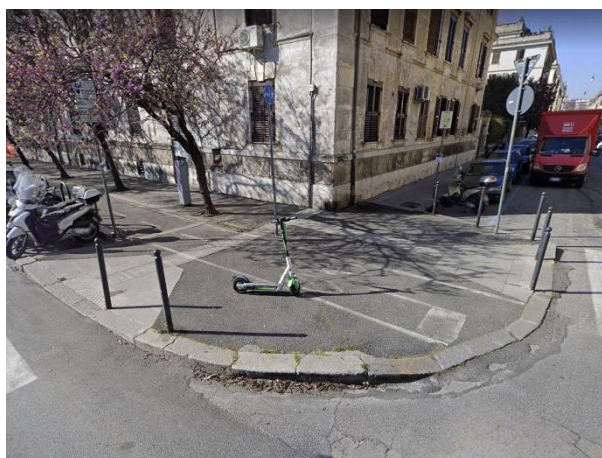
*Allargamento del marciapiede in asfalto – Via Nicola  
Zabaglia (Roma)*

Descrizione	- Avanzamento del marciapiede esistente
Attività comprese	- Rimozione e successiva ricollocazione dei cigli esistenti, fresatura del manto superficiale esistente, realizzazione di massetto di sottofondo, realizzazione del nuovo manto di usura in conglomerato bituminoso
Costo Unitario	65€/mq

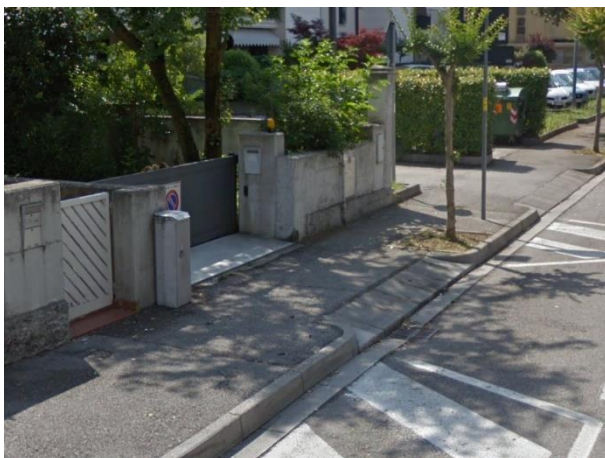
*Allineamento passi carrabili alla stessa quota del marciapiede, in asfalto - Via Carli Galeotto (Sacile)*

**Allineamento passi carrabili (2,00 m x 1,50 m) alla stessa quota del marciapiede (+ 0,15 m) in asfalto con rampa in asfalto**

Descrizione - Elevazione del passo carrabile, realizzando tratti di marciapiedi in corrispondenza dei passi carrabili, accessibili tramite rampe carrabili

- Fresatura del manto esistente
- Realizzazione di sottofondo eseguito con misto di cava stabilizzato con il 6% in peso di cemento tipo 32.5, dello spessore finito di 10 cm, compresa rullatura
- Collocazione in opera di cigli
- Fornitura e posa in opera di pavimentazione in conglomerato bituminoso per strato di usura fine dello spessore di 2,5 cm, dato in opera compresa rullatura.

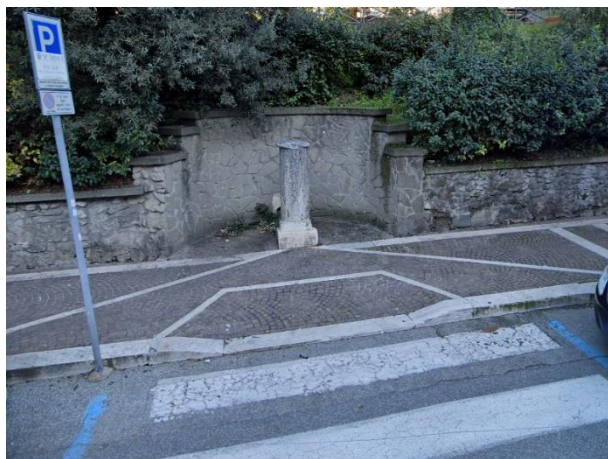
*Rampe di raccordo tra marciapiede e sede stradale, in porfido - Borgo Garibaldi (Albano Laziale)*

### Inserimento di rampe di raccordo tra marciapiede (in cubetti di porfido) e sede stradale

**Descrizione** - Fornitura e posa in opera di scivolo per accesso ai marciapiedi in manufatto di cls prefabbricato o realizzato in opera con pendenza non superiore al 15%

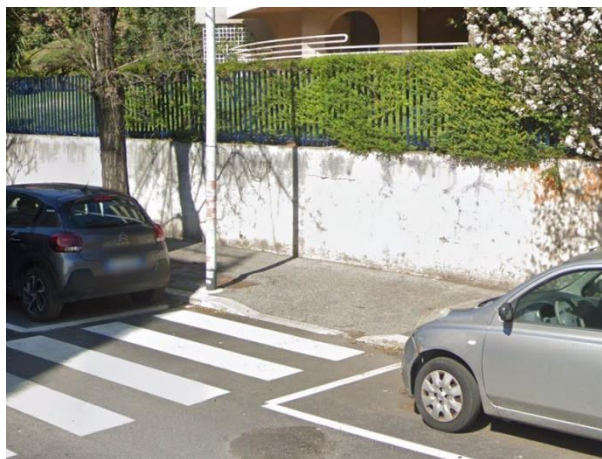
*Rampe di raccordo tra marciapiede e sede stradale, in asfalto - Via Cucchini (Roma)*

### Inserimento di rampe di raccordo tra marciapiede (in asfalto) e sede stradale

**Descrizione** - Fornitura e posa in opera di scivolo per accesso ai marciapiedi in manufatto di cls prefabbricato o realizzato in opera con pendenza non superiore al 15%

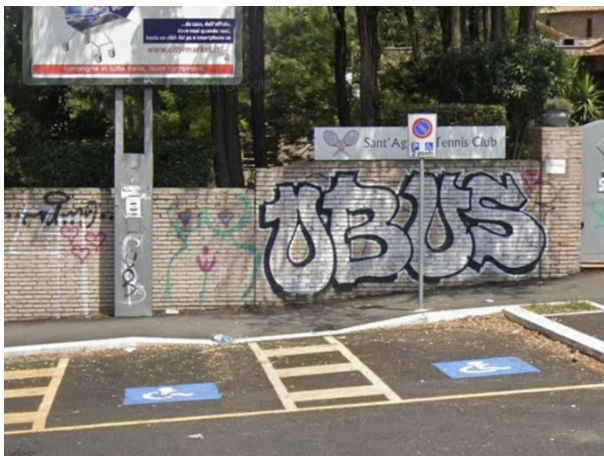
*Rampe disabili in corrispondenza posto auto disabili, per sottrazione – Piazza di Santa Costanza (Roma)*

### Rampe disabili in corrispondenza di ogni posto auto per disabili (per sottrazione)

**Descrizione** - Fornitura e posa in opera di scivolo per accesso ai marciapiedi (ricavato da scavo del marciapiede) da stalli auto riservati a disabili in manufatto di cls prefabbricato o realizzato in opera con pendenza non superiore al 15%

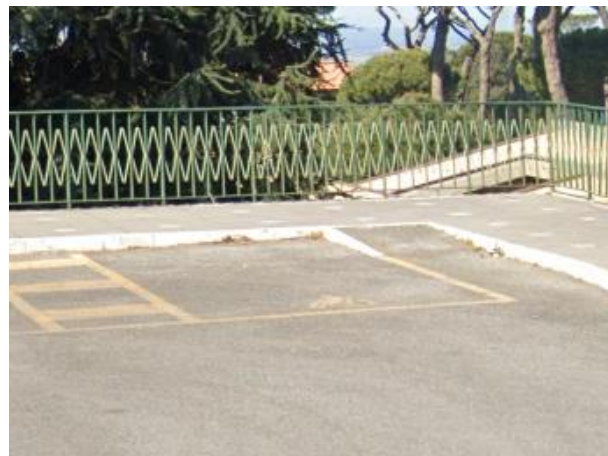
*Rampe disabili in corrispondenza posto auto disabili, aggiunta – Viale S. G. Battista de la Salle (Castel Gandolfo)*

### Rampe disabili in corrispondenza di ogni posto auto per disabili (in aggiunta)

**Descrizione** - Fornitura e posa in opera di scivolo per accesso ai marciapiedi (in aggiunta al marciapiede) da stalli auto riservati a disabili in manufatto di cls prefabbricato o realizzato in opera con pendenza non superiore al 15%

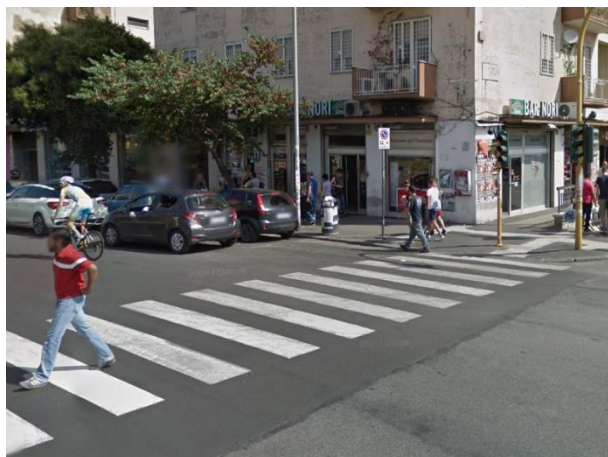
*Rifacimento della segnaletica orizzontale di attraversamento pedonale – Via Tuscolana (Roma)*

### Rifacimento della segnaletica orizzontale di attraversamento pedonale (lung. 3 m x largh. 4 m)

Descrizione - Fornitura e posa in opera di vernice per ripristino delle strisce pedonali

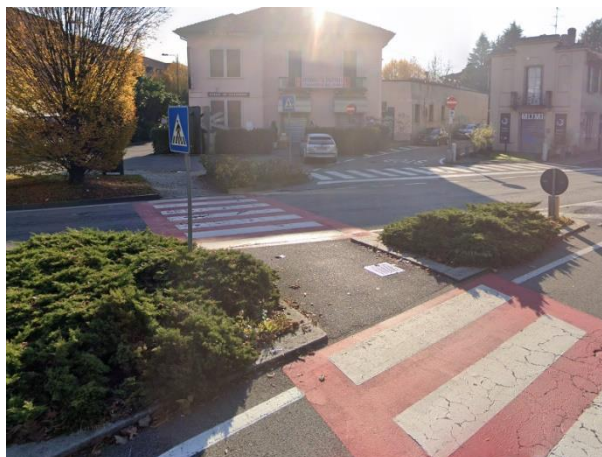
*Differenziazione cromatica di attraversamento pedonale  
Via Milano (Vimercate)*

### Differenziazione cromatica di percorso/attraversamento pedonale (lung. 3 m x largh. 4 m)

Descrizione - Applicazione vernice bicomponente, per esaltare il percorso/attraversamento pedonale

Attività comprese - Vernice bicomponente a base di resina epossidica a rapidissimo indurimento, indicata per l'applicazione a rullo su asfalto, compresa la pulizia del fondo e la nastratura perimetrale

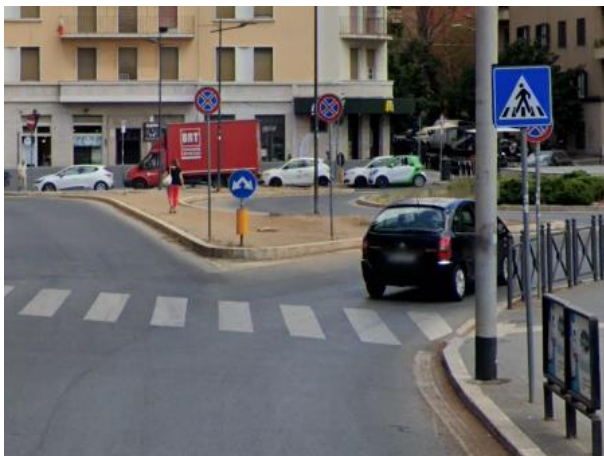
Segnaletica verticale – Corso Trieste (Roma)

### Spostamento segnaletica verticale (demolizioni e ripristini)

**Descrizione** - Rimozione e ricollocamento sui bordi del marciapiede di segnaletica verticale esistente

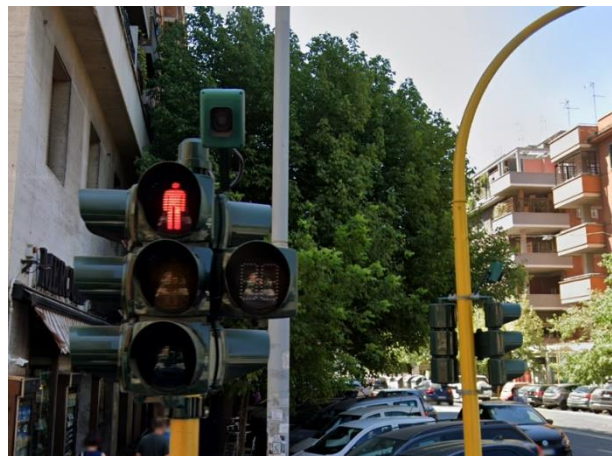
Segnalatori acustici - Viale XXI Aprile (Roma)

### Inserimento di segnalatori acustici nelle intersezioni semaforizzate

**Descrizione** - Adeguamento dei semafori pedonali, dotandoli di avvisatore acustico e scatoletta di prenotazione dell'attraversamento pedonale

- Cablaggio dell'impianto di chiamata attraverso apposito pulsante posto ad altezza adeguata su entrambi i lati dell'attraversamento.
- Collegamento fisico tra il pulsante di chiamata e la centralina di comando dell'impianto per il controllo della fasatura delle lanterne semaforiche.
- Attivazione combinata del segnalatore acustico con il verde pedonale.

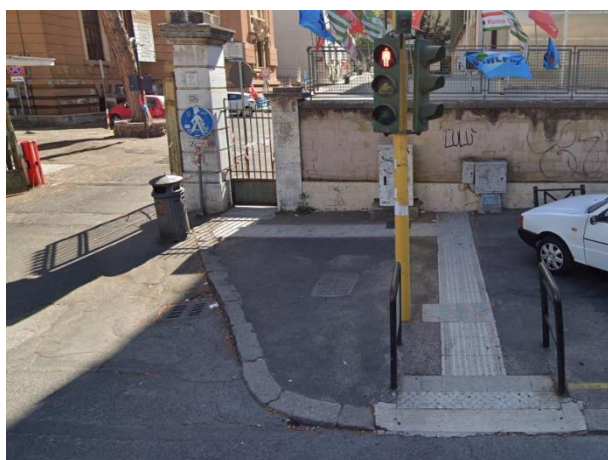
*Segnali tattili, edifici – Viale Regina Elena (Roma)*

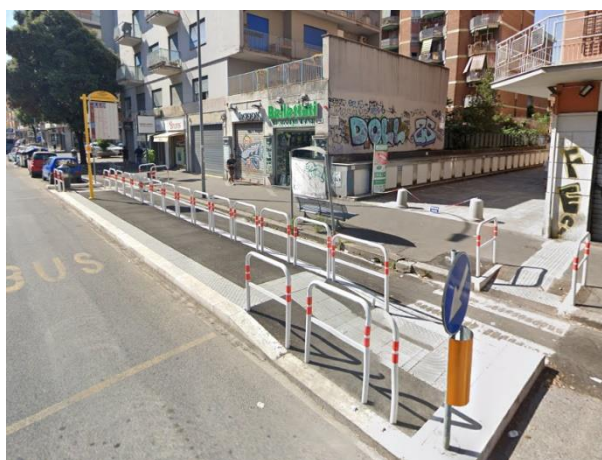
*Segnali tattili, fermate TPL – Via Tuscolana (Roma)*

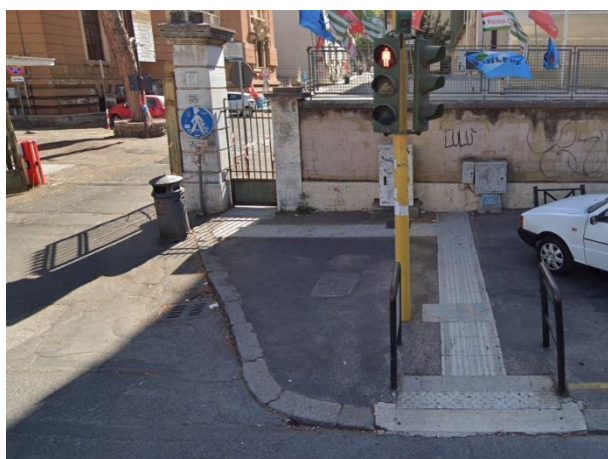
*Segnali tattili di ingresso ad un edificio – Viale Regina Elena (Roma)*

- Fresatura del manto esistente
- Inserimento di Lastre tattili per esterni in cemento e graniglia di pietre naturali per formazione di percorsi per non vedenti, superficie antiscivolo con disegni e rilievi per le diverse tipologie di percorso, antigelive e carrabili, spessore totale 35 mm, in due strati di cui il superiore di spessore 20 mm composto da scaglie di pietre naturali, quarzi e cemento tipo 42.5 e l'inferiore di spessore 15 mm composto da sabbia e cemento tipo 42.5, poste in opera con malta di cemento su adeguato sottofondo da pagarsi a parte, nelle seguenti dimensioni e tipologie: grigio naturale: rettilineo, 400 x 300 mm e arresto pericolo

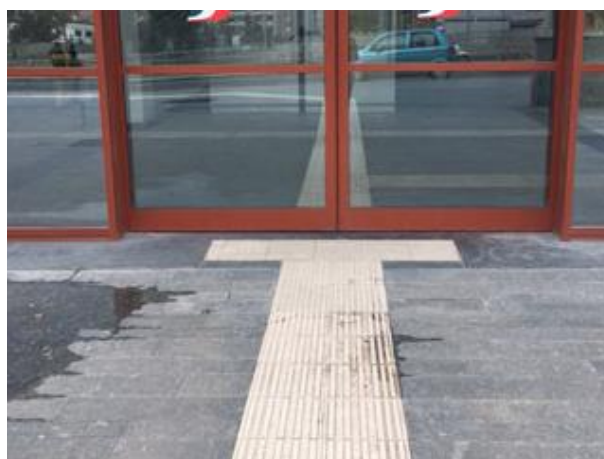
*Segnali tattili di ingresso ad un edificio, Stazione ferroviaria di Imperia*

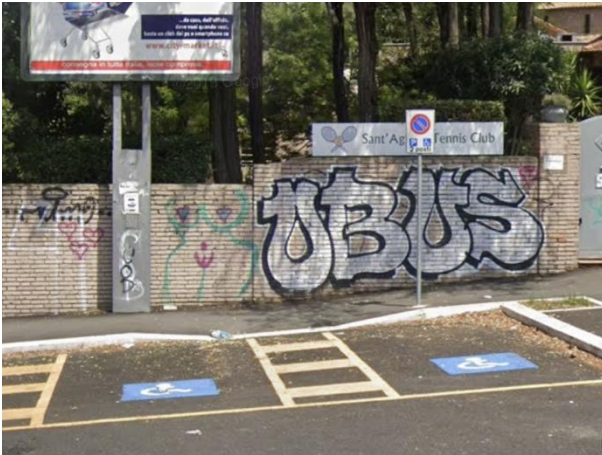
*Rampe disabili in corrispondenza posto auto disabili, per sottrazione – Piazza di Santa Costanza (Roma)*

**Attività comprese** - Sverniciatura segnaletica esistente, verniciatura con segnaletica gialla, realizzazione rampa PMR, posizionamento segnaletica verticale

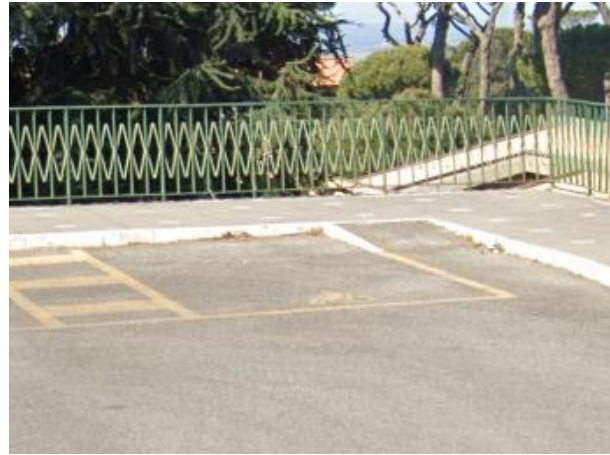
*Rampe disabili in corrispondenza posto auto disabili, per aggiunta – Viale S. G. Battista de la Salle (Castel Gandolfo)*

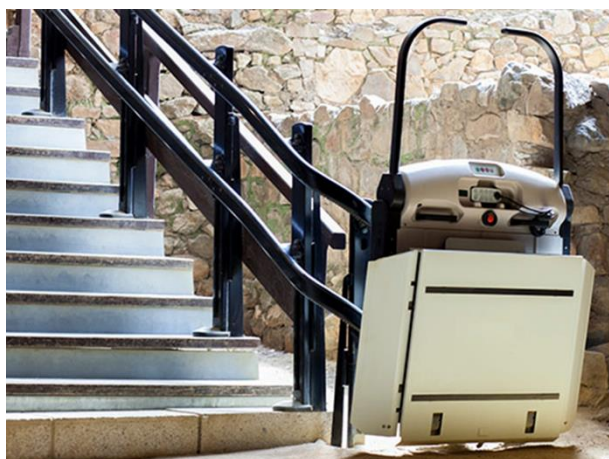
*Sistema di elevazione per ingresso edificio*

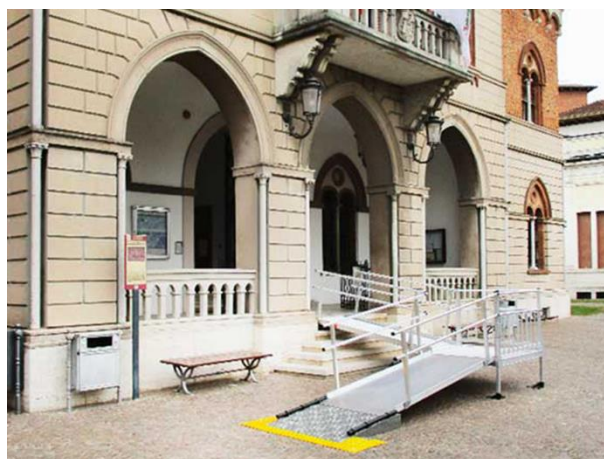
*Rampa per ingresso edificio*
