DISCARICA DI ALBANO

REPORT PERIODICO

**SUI RISULTATI RELATIVI ALLE ANALISI CHIMICHE DELLE ACQUE DI FALDA
PRELEVATE IN CONTRADDITTORIO CON ARPA LAZIO**

PERIODO AGOSTO 2021-APRILE 2022

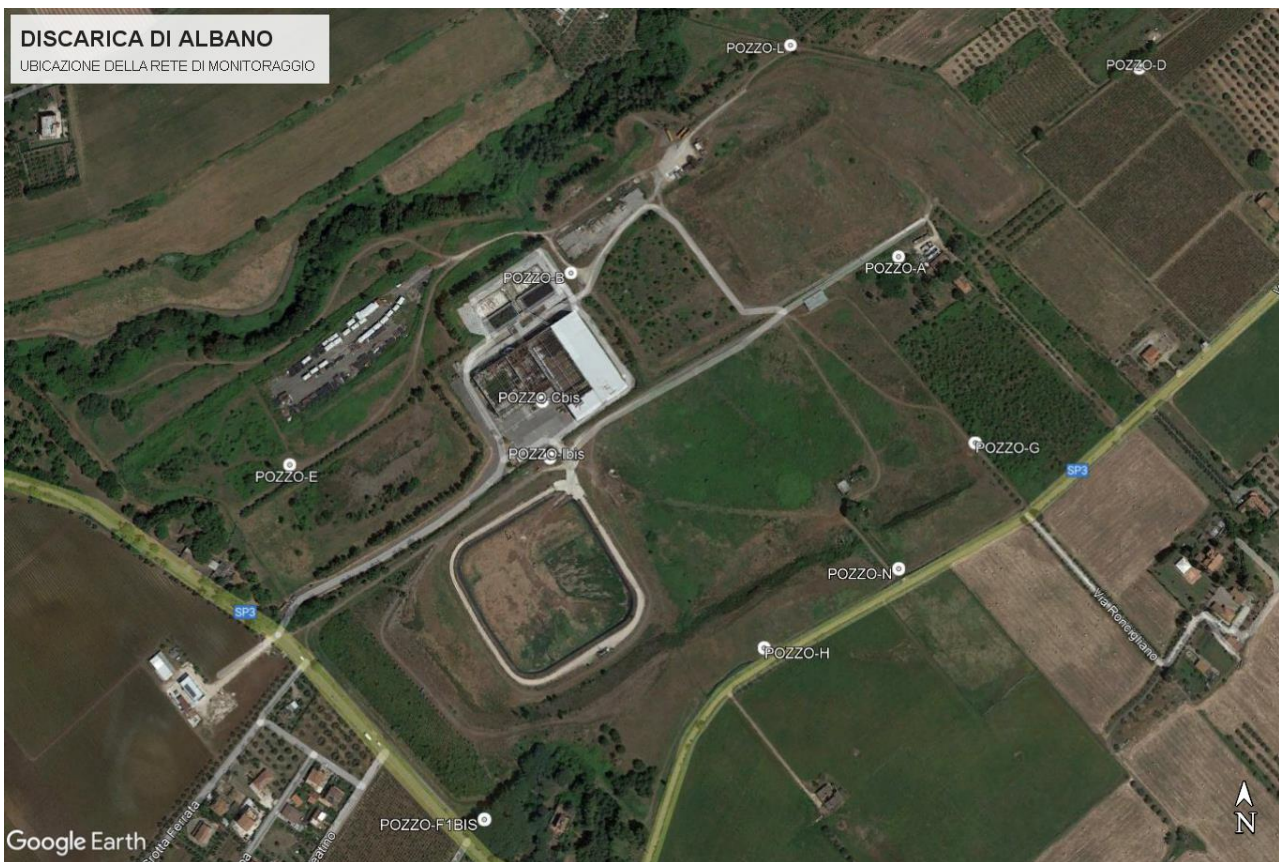
Figura 1 – Ubicazione dei piezometri di monitoraggio

La rete piezometrica proposta da Ecoambiente, ritenuta rappresentativa dell'intero sito, è costituita dai seguenti 9 piezometri:

A – D – E – Fbis – G – H – Ibis – L - N

Le considerazioni finali del presente documento si baseranno sulla ricostruzione analitica derivante dai risultati dei suddetti piezometri e dai piezometri B e Cbis inclusi nel PMeC autorizzato alla società Colle Verde S.r.l.

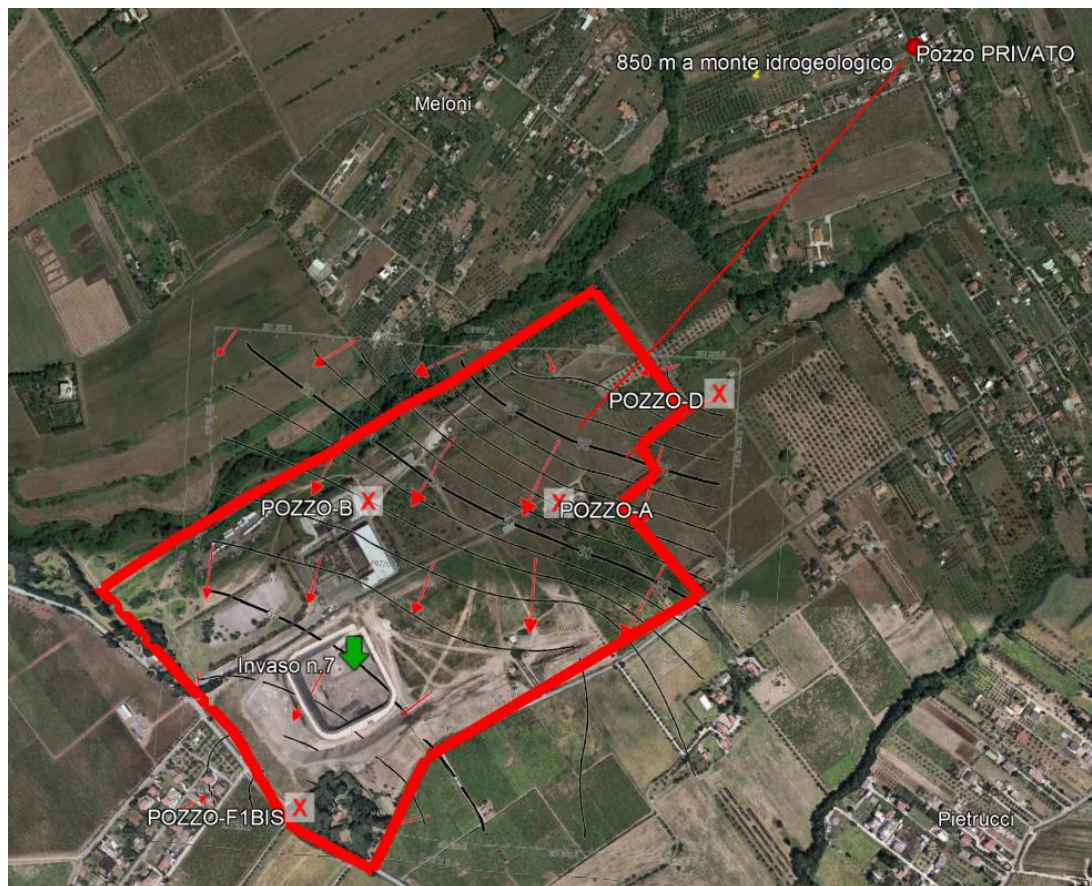
Ricordiamo, come indicato nella figura seguente, che il deflusso della falda è diretto da nord-est verso sud-ovest cioè dal piezometro D, verso F1bis, dove peraltro è in atto il costante pompaggio della MISE.

Fig.2 – Posizione dei quattro **piezometri dell'AIA** e del **pozzo privato** oggetto di recenti misurazioni. La freccia verde indica la posizione dell'invaso n.7 gestita da ECOAMBIENTE

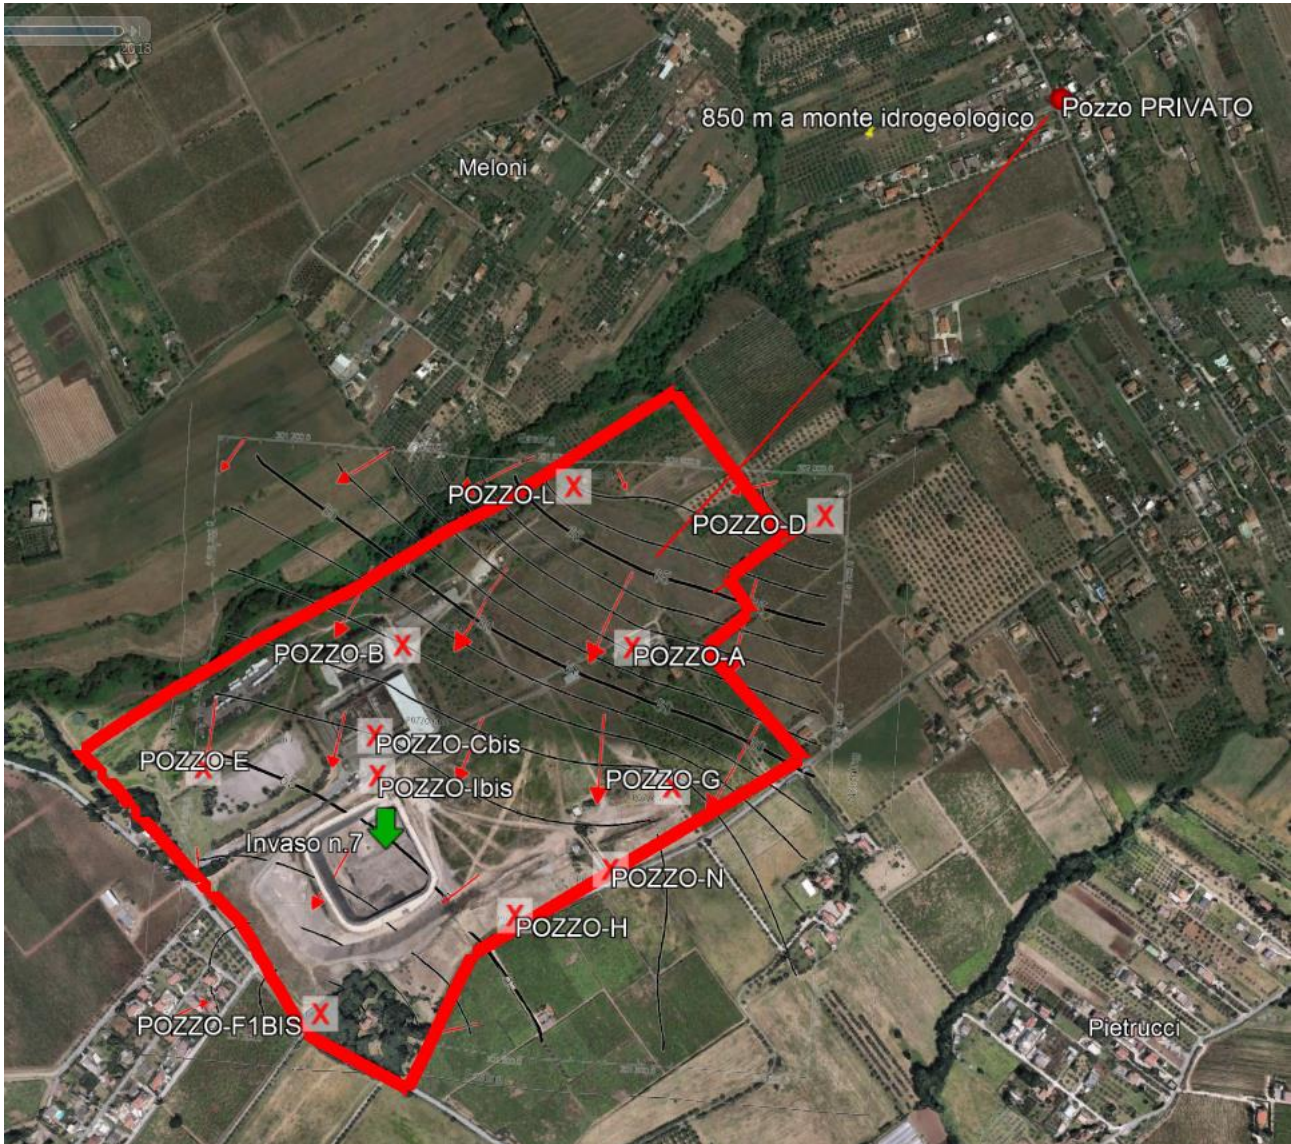
Fig.3 – Ubicazione del pozzo L a monte dell'area

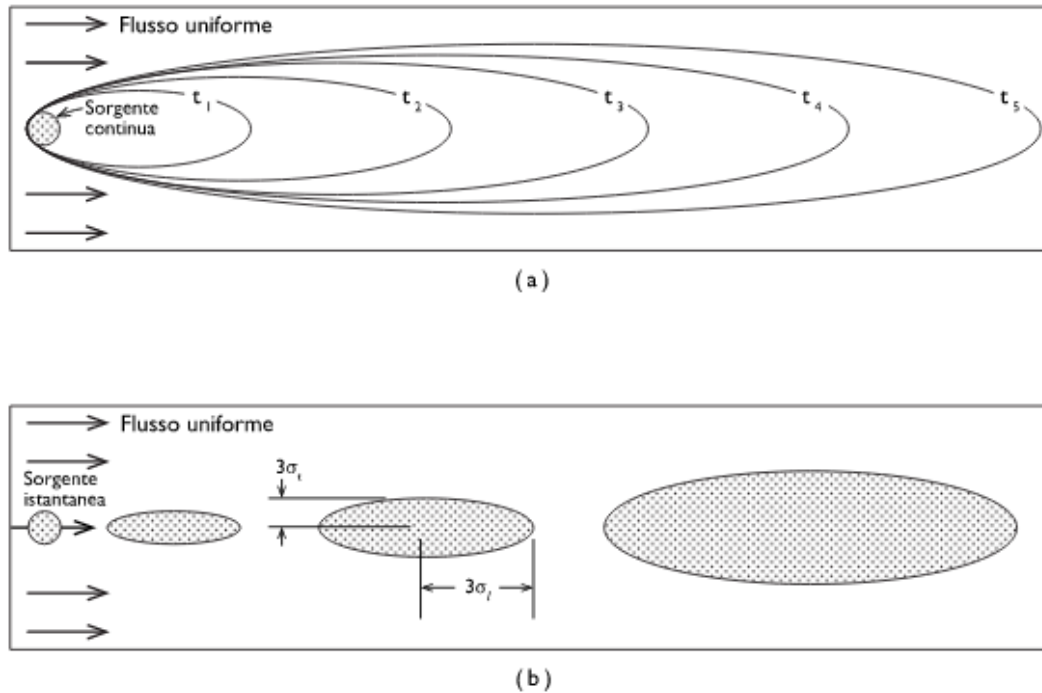
Una delle caratteristiche del processo dispersivo è che provoca la diffusione del soluto, se ciò è possibile, in direzioni trasversali al percorso del flusso così come nella direzione del flusso longitudinale. Questo è illustrato schematicamente per un campo di flusso orizzontale bidimensionale nella Figura 5 (a) e (b).

Figura 5 - diffusione di una sostanza in un campo di flusso uniforme (a) in continuo (b) con sorgente puntiforme istantanea.

La figura 5 (b) consente di comprendere il meccanismo di attenuazione dei composti organici misurato durante il lockdown (vedi *Studio del dott. Geol. Pasquale Manara - Contributo per la comprensione del modello di circolazione delle acque sotterranee ed osservazioni sui cambiamenti idrochimici dovuti alla sospensione delle attività industriali in seguito alla pandemia covid 19 – Trasmesso con nota prot. 161 del 30 giugno 2020*), durante il quale si è assistito alla scomparsa dei composti a monte della discarica ed una forte attenuazione residua a valle, dovuta alla migrazione del plume di contaminazione ed al pompaggio effettuato per la MISE.

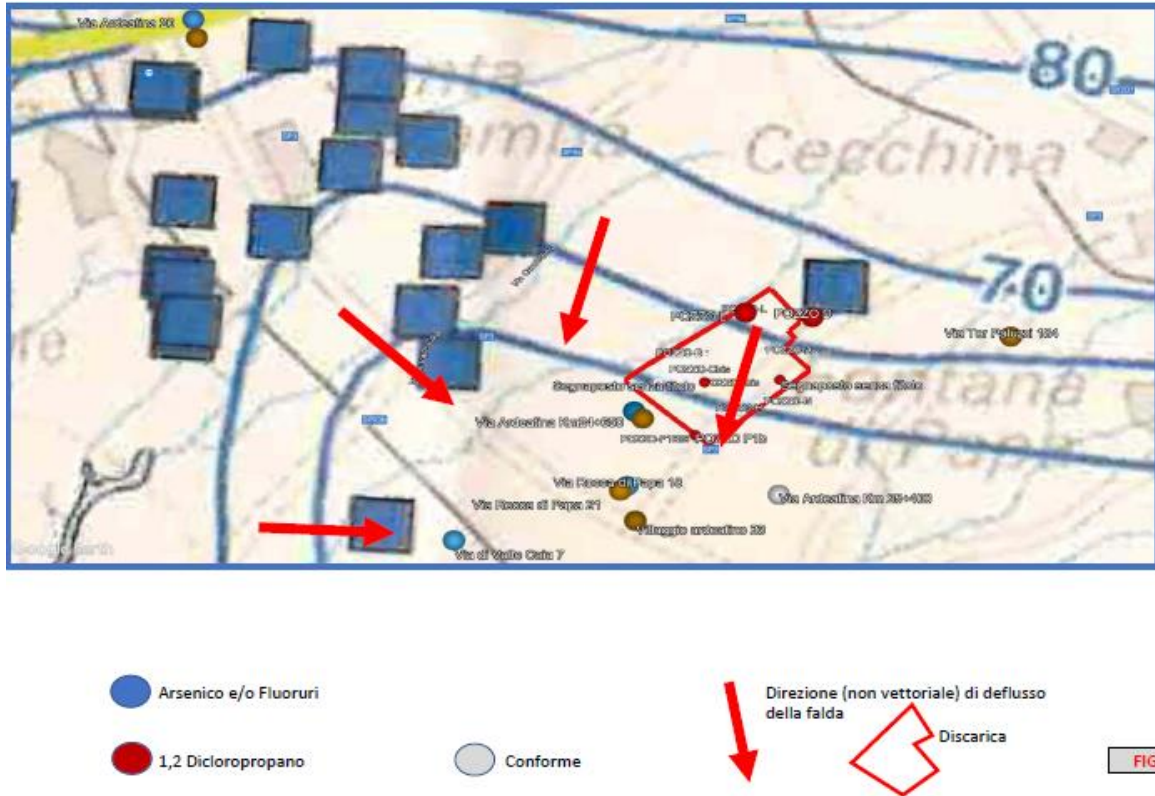
Figura 9 - Posizione dei prelievi effettuati da ARPA all'esterno dell'area sulla cartografia idrogeologica dei Colli Albani

Osservando le figure 9, 10 e 11 che sovrappongono le recenti misure di ARPA LAZIO alla cartografia idrogeologica disponibile, risulta ancora più chiaro che a valle della discarica non esista alcuna contaminazione da organo-clorurati, composti che invece sono stati rilevati da ARPA LAZIO da agosto a ottobre 2021 nei pozzi D ed L situati a monte idrogeologico della discarica stessa.

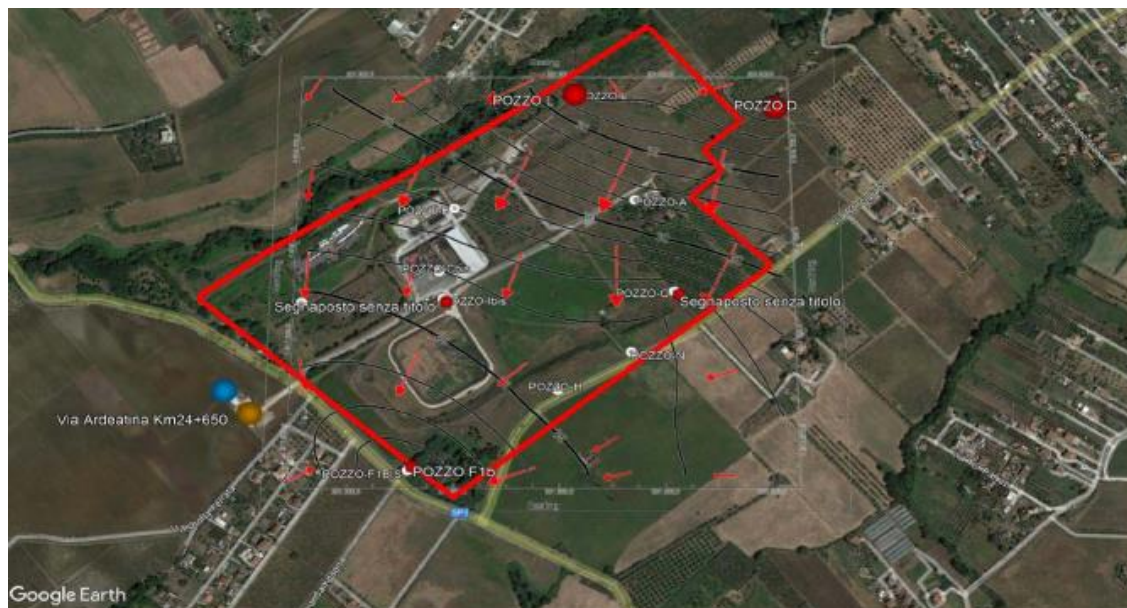
Figura 11 - Posizione dei prelievi effettuati da ARPA all'esterno dell'area sulla cartografia idrogeologica della rete locale della discarica

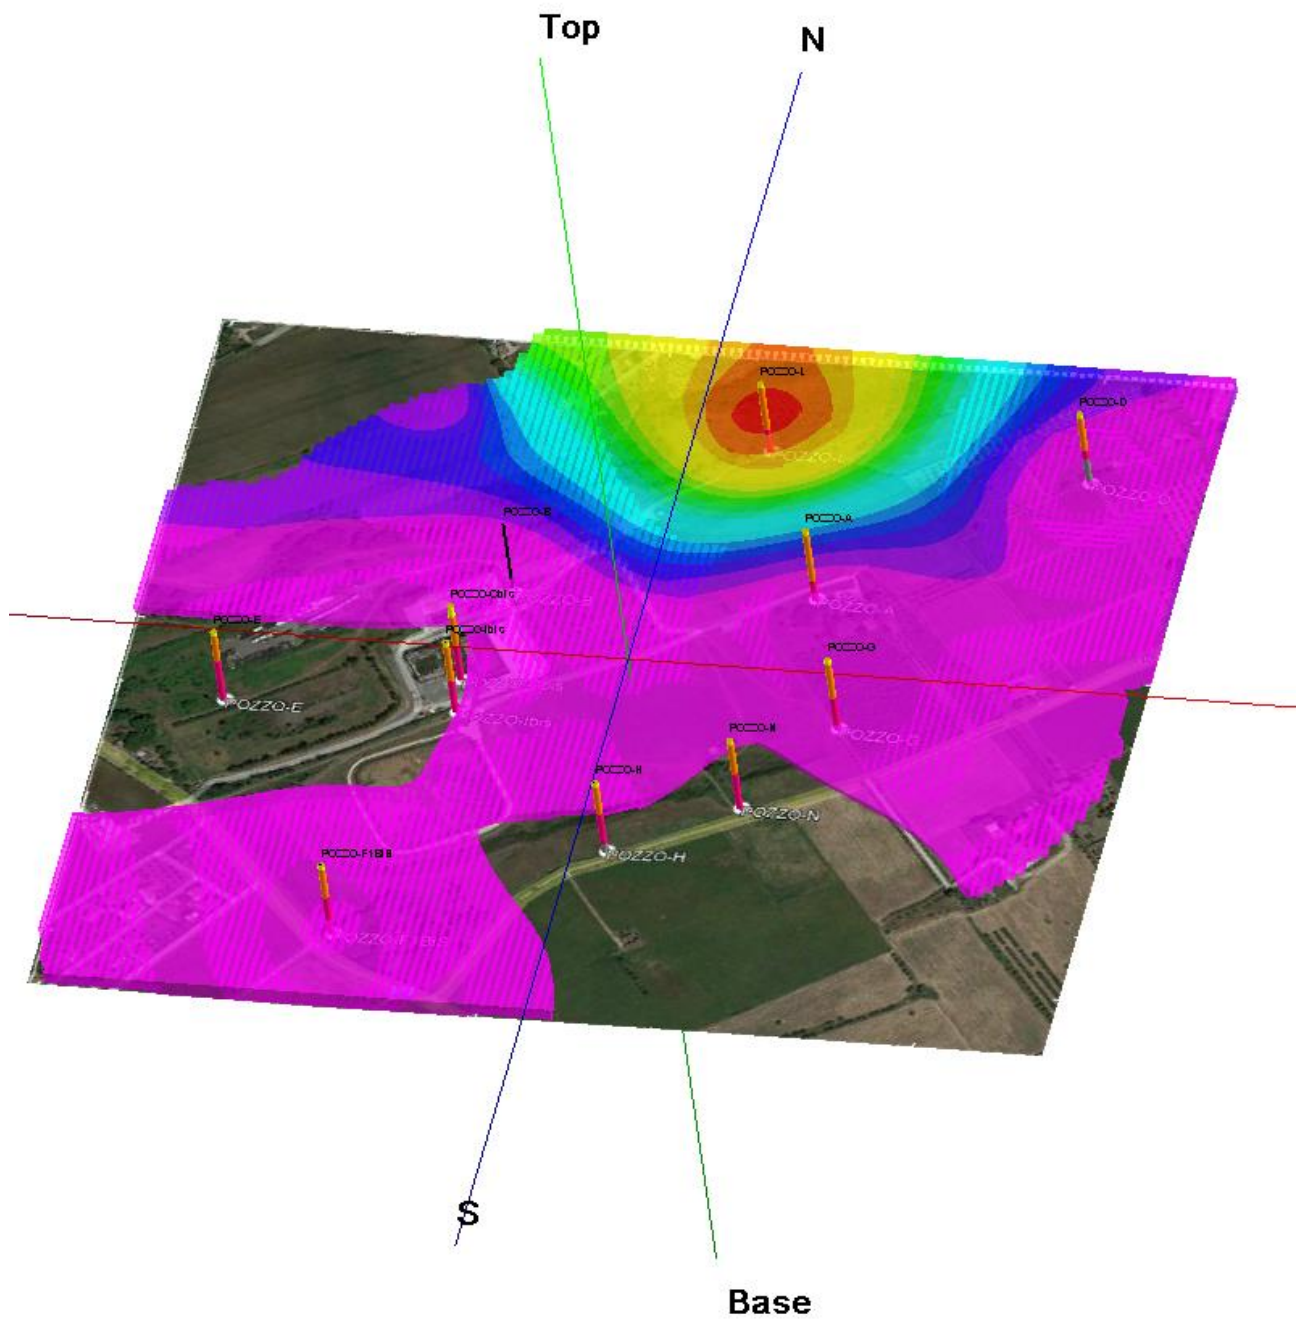
La fig. 14 mostra invece quello che accade presumibilmente dal Pozzo L verso il pozzo F1bis in pompaggio. Questo modello si basa sui valori di concentrazione del 1,2 Dicloropropano misurati da Arpa Lazio nel set 2021 su 10 degli 11 piezometri della rete presente nell'area delle discariche.

Figura 14 – Carte delle isoconcentrazioni del 1,2 Dicloropropano (prelievo del set 2021)
