Oggetto: *Esiti sopralluogo presso la Discarica per rifiuti non pericolosi – VII invaso, gestita dalla Società Ecoambiente s.r.l. - sita in Via Ardeatina, km 24,640, comune di Albano Laziale (RM), località Cecchina*

In relazione alla richiesta formulata per le vie brevi di verificare lo stato dei luoghi e la funzionalità dei presidi ambientali della discarica per rifiuti non pericolosi di Albano Laziale relativamente al VII Invaso, sulla base della documentazione a disposizione della scrivente Unità e di quanto rilevato e acquisito nel corso del sopralluogo effettuato in data 15/06/2021, si relaziona quanto di seguito riportato.

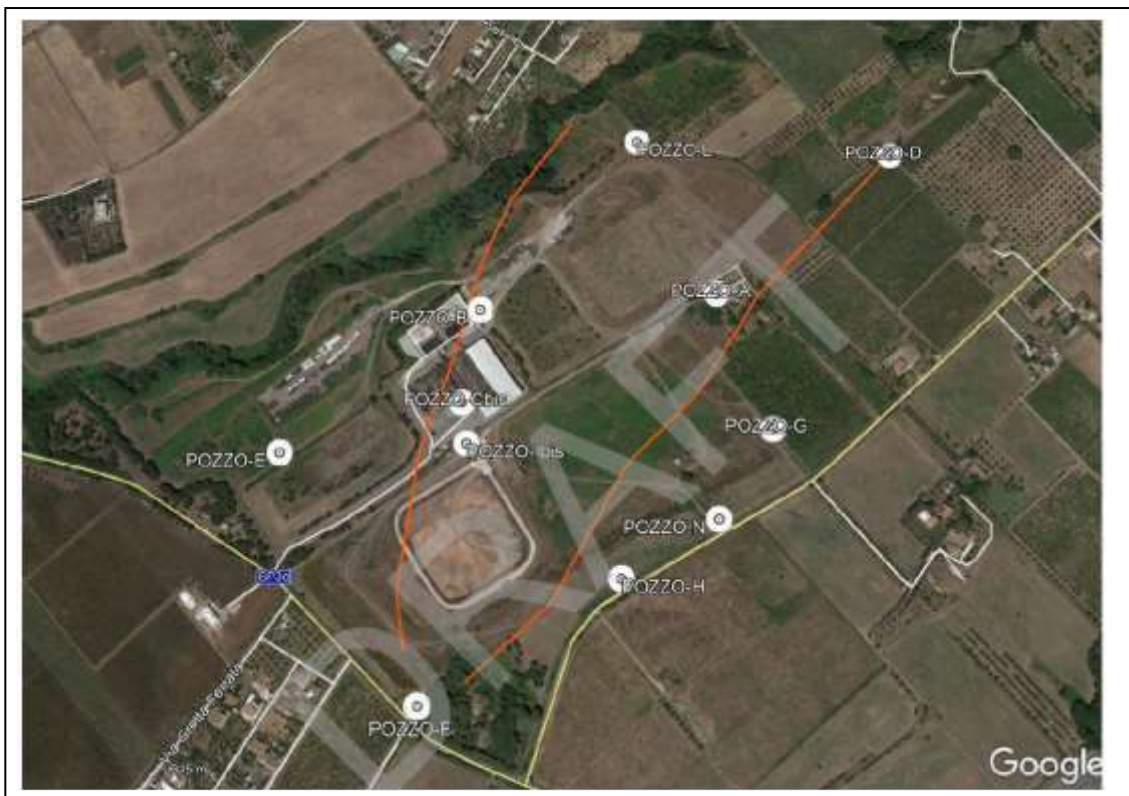
*Immagine di localizzazione pozzi estrapolata dal documento "Contributo per la comprensione dei lineamenti stratigrafici e modello di circolazione delle acque sotterranee" allegato 8 - Relazione idrogeologica allegata agli autocontrolli anno 2020.*

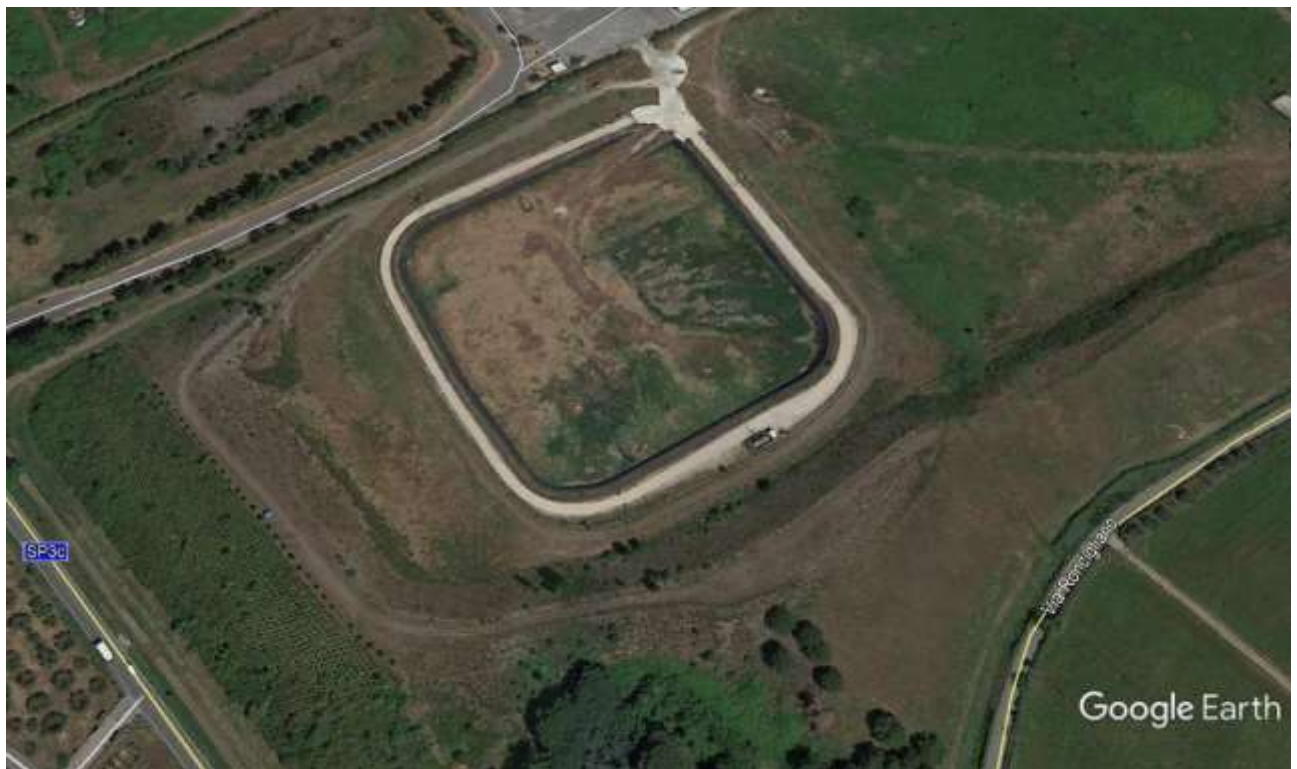
Come anticipato in precedenza il provvedimento autorizzativo prevede una superficie in m<sup>2</sup> di circa 27.500 (*larghezza media 120 m e lunghezza circa di 170 m comprese le scarpate*)”.

fonte Google Earth 22 maggio 2020
